改善箇所説明図

基準不適合箇所：

ISOFIX チャイルドシート固定ブラケット

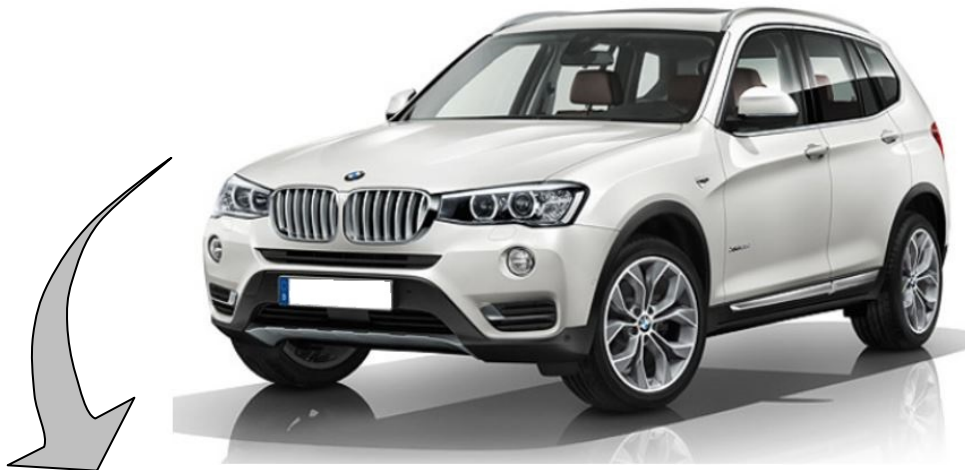
図：左ハンドル車

ISOFIXチャイルドシートを固定する車両側の固定ブラケットの耐久性が不足しているため、チャイルドシートを装着状態で走行した際の荷重が固定ブラケットに繰り返し加わると、金属疲労によって固定ブラケットに亀裂が入ることがある。そのため、そのままの状態で使用を続けると、固定ブラケットが破損し、チャイルドシートが固定できず、最悪の場合、チャイルドシートが外れるおそれがある。

全車両、固定ブラケットを点検し、破損しているものは、アッパーランククロスメンバーを対策品に交換する。また、破損のないものは、補強プレートを取り付ける。
