改善箇所説明図

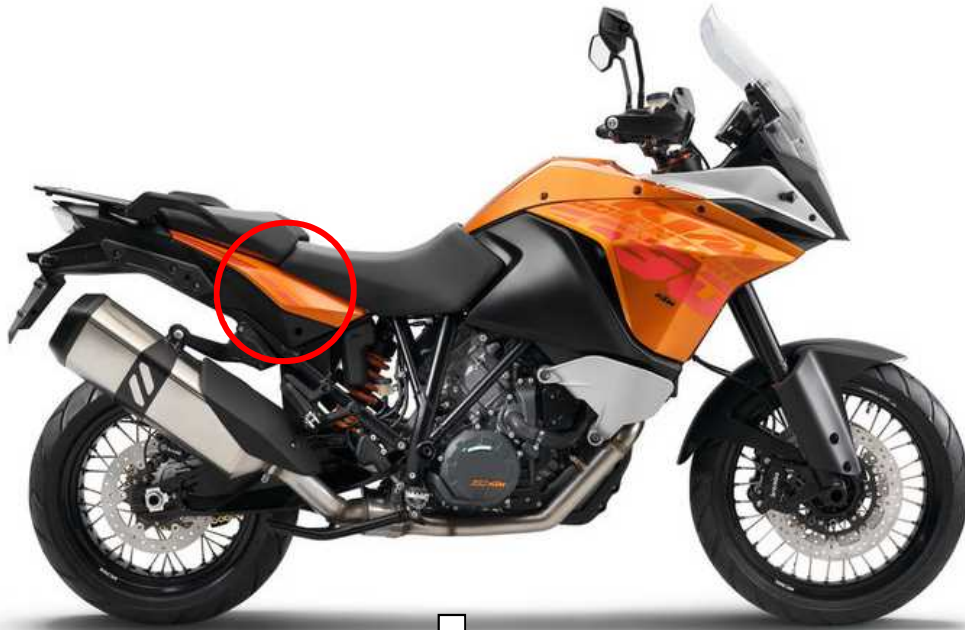
電気配線の配索設計が不適切なため、メインハーネスとアンチロックブレーキシステム(ABS)モジュールが干渉しているものがある。そのため、そのままの状態で使用を続けると、メインハーネスの被覆が損傷し、損傷箇所からABSモジュールに電流が流れて当該モジュール内部のコントロールユニットが破損してしまいABS警告灯が点灯して、ABSが作動しないおそれがある。

改善の内容 : 全車両メインハーネスを点検し、損傷がない場合は、メインハーネスをシートフレームに固定する。損傷がある場合は、さらにABSモジュールを点検し、異常が認められる場合は、当該モジュールを良品と交換したうえでメインハーネスを修理し、シートフレームに固定する。

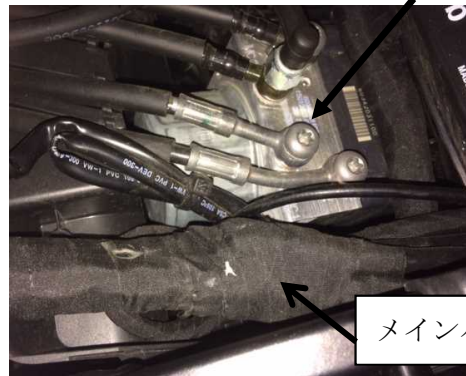
図 2. メインハーネスの取り直し

メインハーネス

基準不適合発生箇所
