改善箇所説明図

図：左ハンドル車

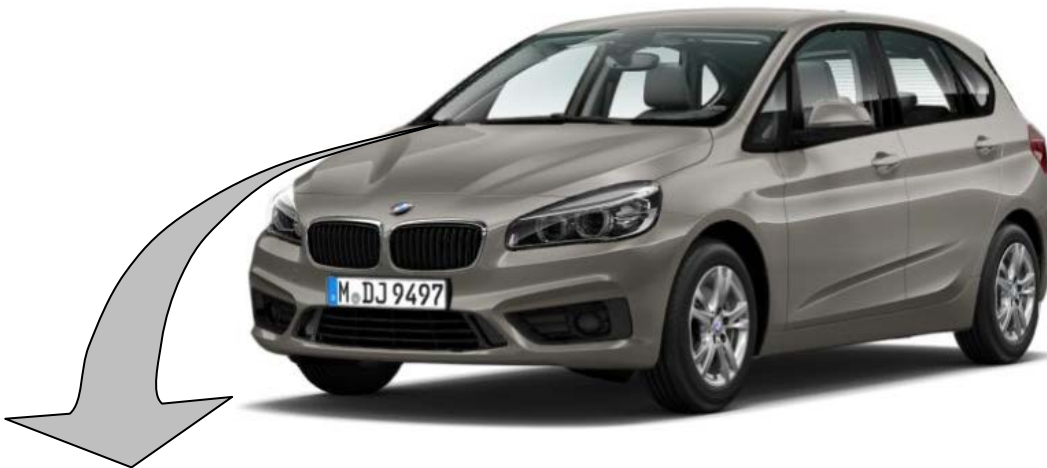
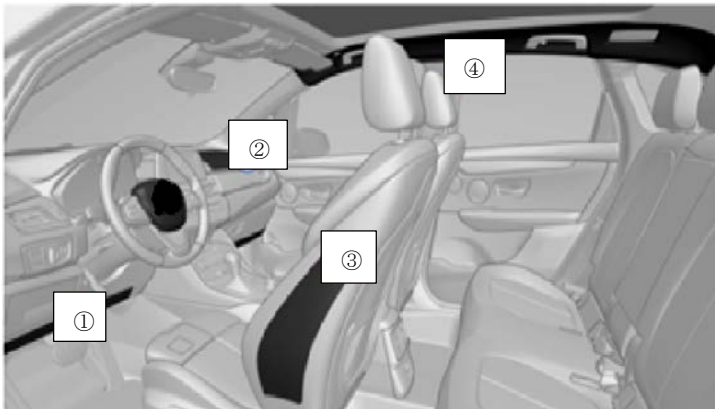
基準不適合箇所

運転席または助手席エアバッグ内のインフレーター点火装置

①	ニーエアバッグ
②	助手席エアバッグ
③	フロントシートサイドエアバッグ（図は運転席側）
④	ヘッドエアバック

エアバッグのインフレーター（膨張装置）において、製造管理が不適切なため、点火剤が設計通り調合されていないものがある。そのため、衝突時にエアバックが展開せず、乗員が過度の傷害を負うおそれがある。

車両により不具合のあるエアバッグの位置が異なるため、車両によって以下の改善措置を行う。

- ①運転席又は助手席用もしくは両方のニーエアバッグユニットを良品と交換する。
- ②助手席用のエアバッグユニットを良品と交換する。
- ③右フロントシートサイドエアバッグユニットを良品と交換する。
- ④左右もしくはどちらか片側のヘッドエアバッグユニットを良品と交換する。
