踏切対策の推進について

踏切道の現状

踏切道改良促進法の一部改正(H28.3.31成立)

踏切対策の課題と方向性について

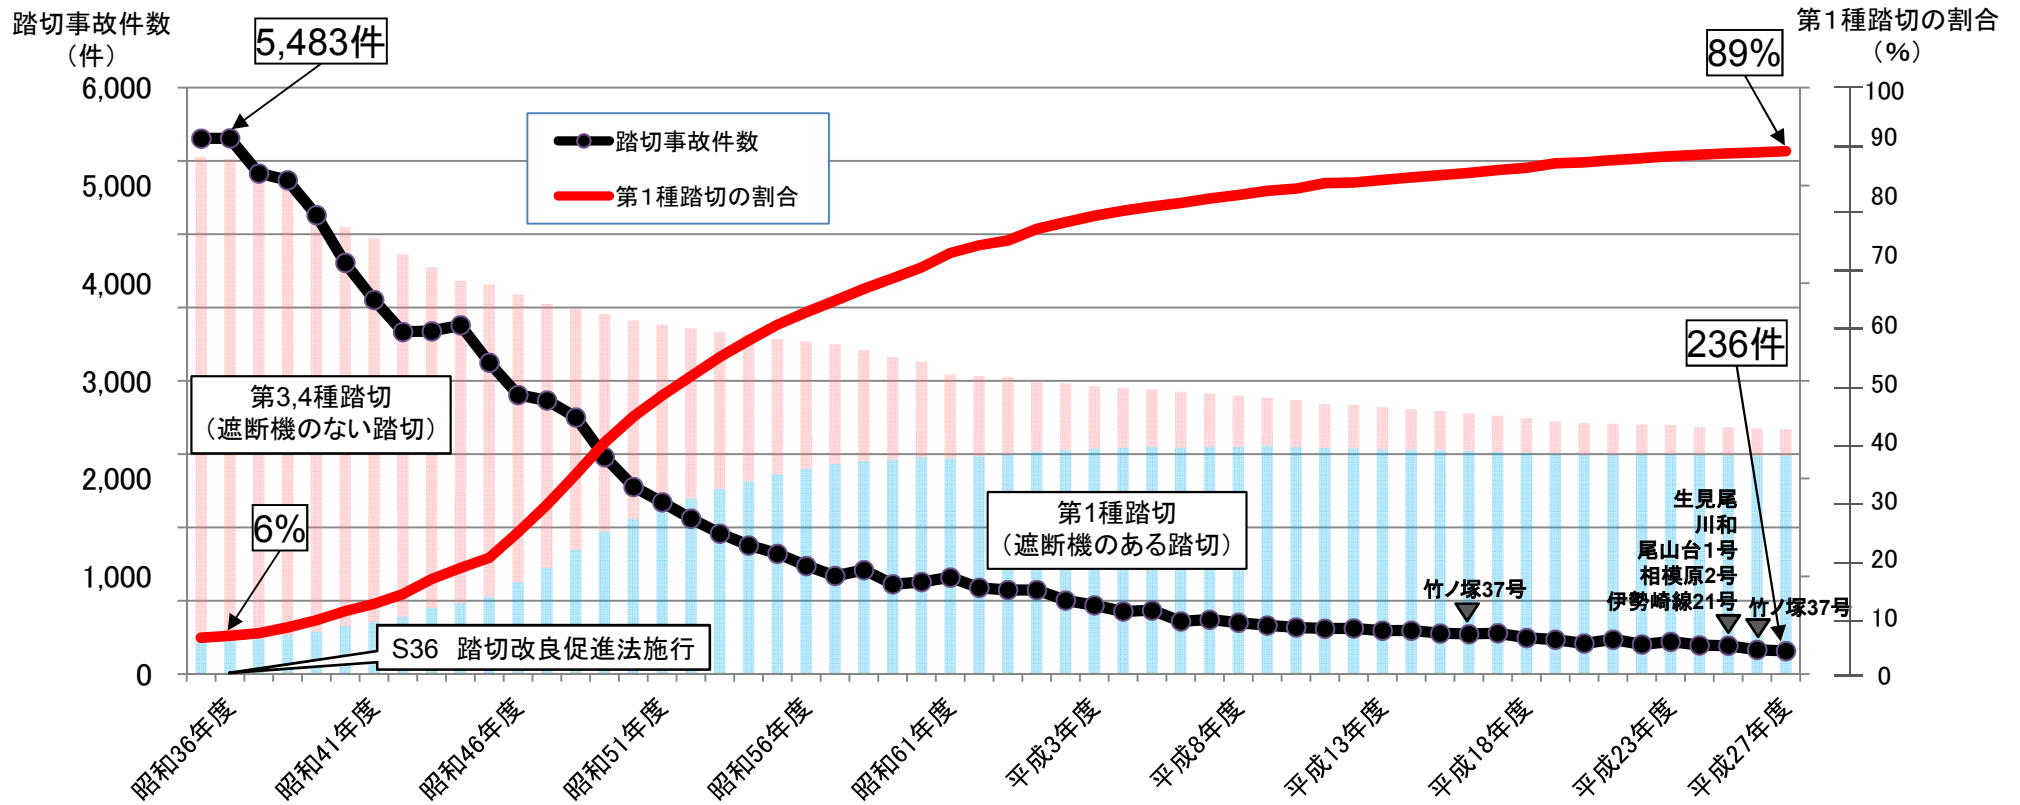
踏切事故件数の推移

○遮断機・警報機の整備や踏切の除却等が進むとともに、踏切事故件数は減少しているものの、依然として事故は多数発生。

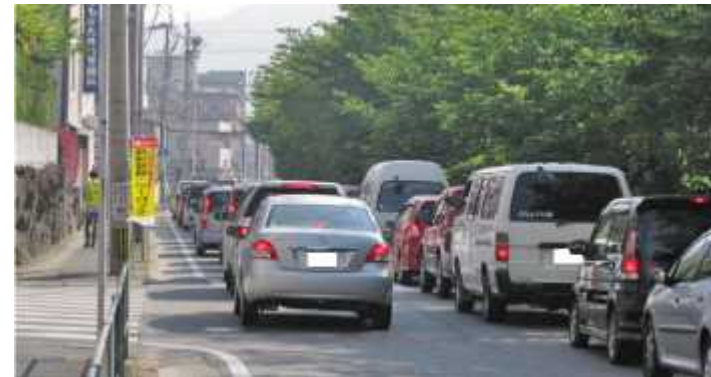
ざっしょのくま
福岡県福岡市 雑餉隈5号踏切(自動車ボトルネック)
(西日本鉄道/天神大牟田線)の遮断による渋滞状況
ピーク時の踏切による渋滞長: 370m(調査日: H21.5.12)

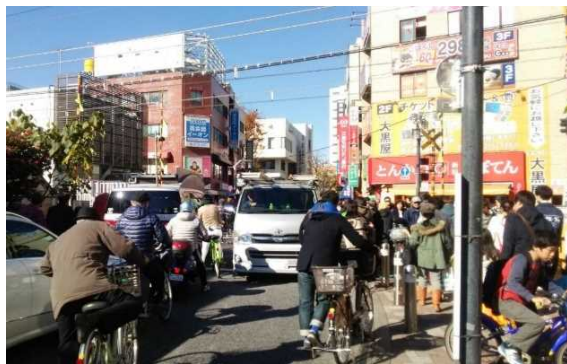
- ろかこうえん
■ 芦花公園5号踏切(東京都世田谷区)
(京王電鉄京王線と区道との交差)

- ・自動車や歩行者等の交通量が多く、「開かずの踏切」でもあり、著しい渋滞が発生。
- ・自動車と歩行者の接触事故も発生。

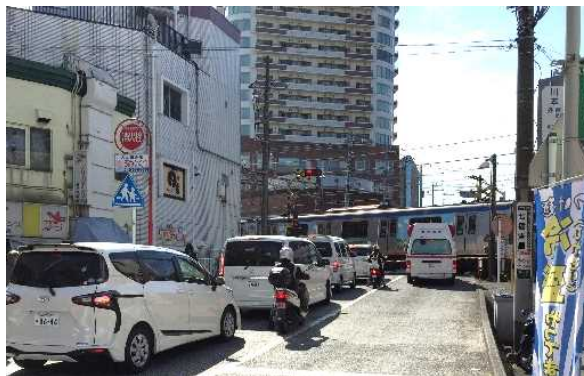
- つるがみね
■ 鶴ヶ峰2号踏切(神奈川県横浜市)
(相模鉄道本線と市道との交差)

- ・自動車や歩行者等の交通量が多く、「自動車ボトルネック踏切」、「歩行者ボトルネック踏切」。また、「開かずの踏切」でもあり、著しい渋滞が発生。

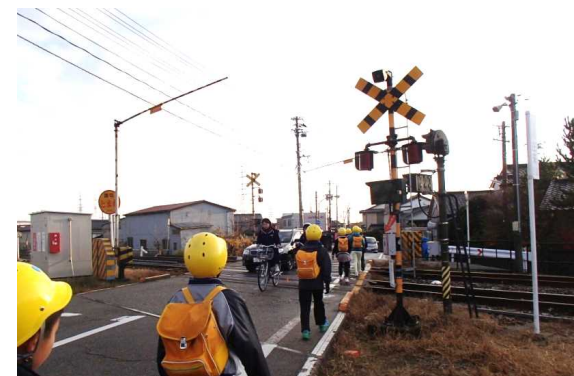
- たかおかおうらい
■ 高岡往来踏切(富山県高岡市)
(JR西日本氷見線と県道との交差)

- ・通学路に指定されているが、幅員が狭小で、踏切内の安全な歩行が確保されていない。

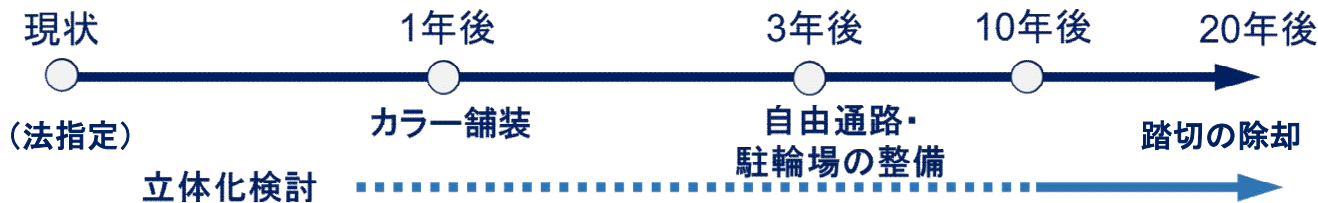
＜対策のイメージ＞

歩行者等と自動車が混在する危険な踏切

- 歩車分離による安全性・円滑性の向上
- 遮断時間の短縮

・カラー舗装により歩車分離され、安全かつ円滑に通行可能

- 自由通路等の整備で踏切の交通を低減
