改善箇所説明図①

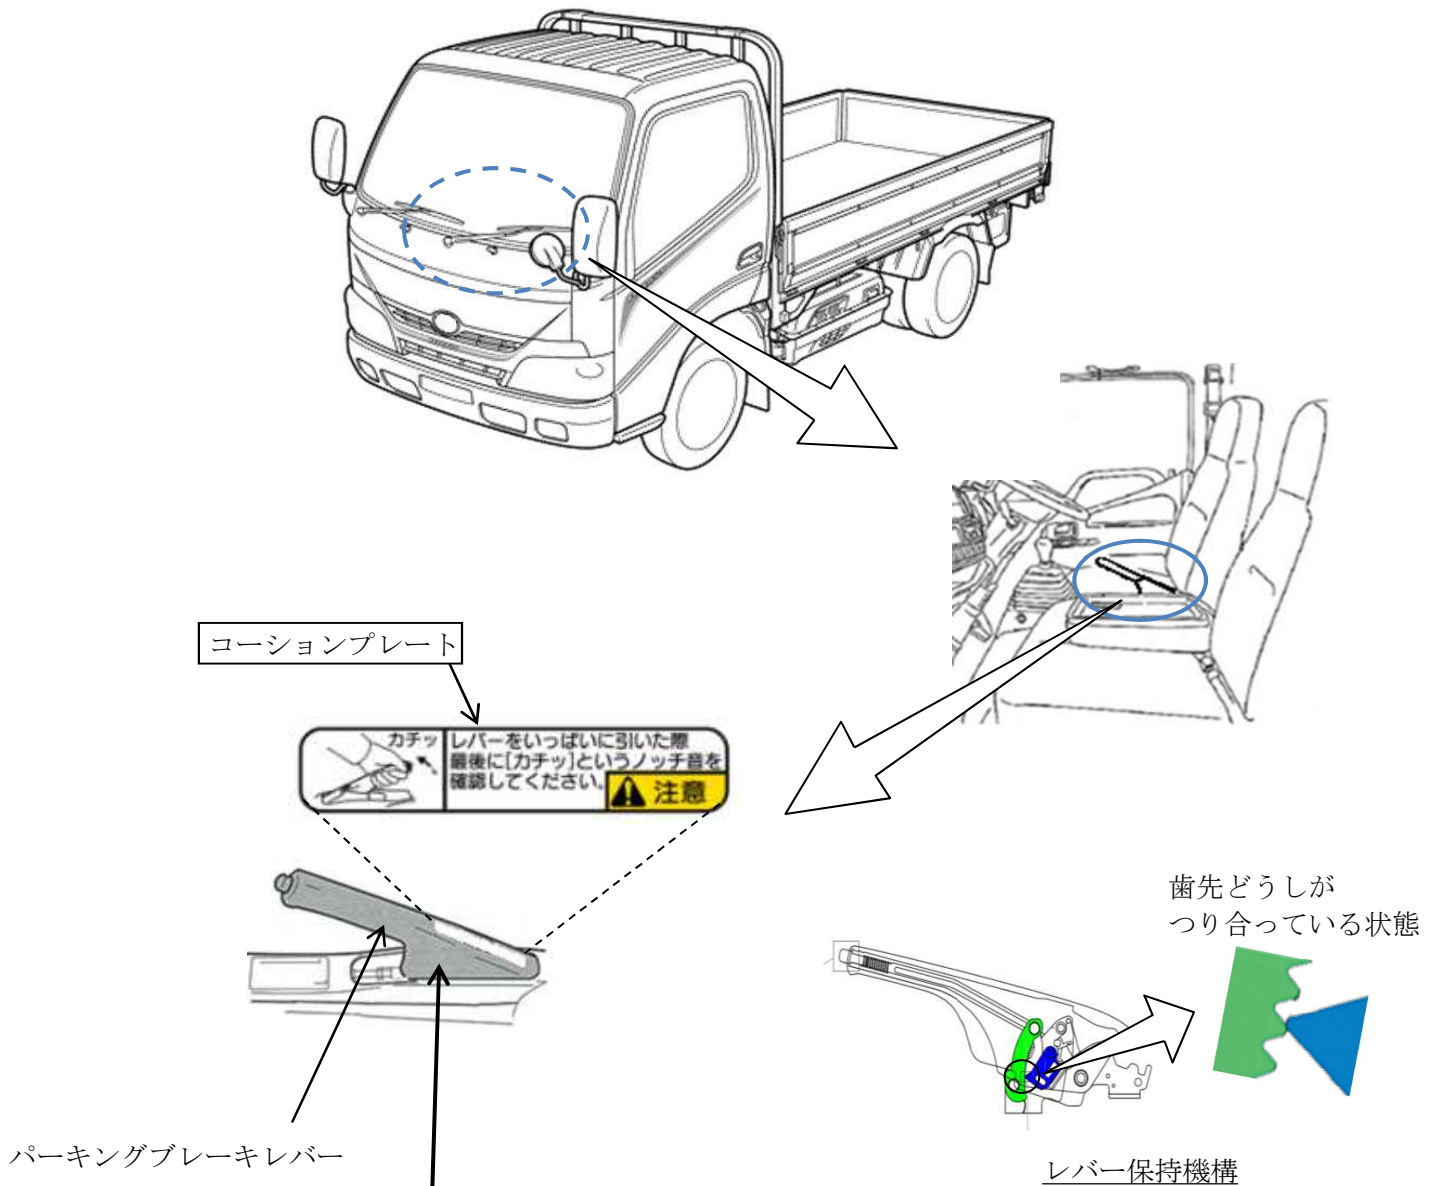
基準不適合発生箇所

注： 内は追加する部品を示す。

小型トラックにおいて、手動式パーキングブレーキレバーを引き上げた際に、原因は判明していないが、まれにレバー保持機構の歯先どうしがっり合っ、レバーが確実に固定できず、その後、っり合いが外れてレバーが下がることある。そのため、制動力が低下し、最悪の場合、車両が動き出すおそれある。

全車両、パーキングブレーキレバーに操作方を記載したコーションプレートを貼り付け、レバーを確実に固定するための操作方法をお知らせする啓発をおこなう。なお、原因が判明次第適切な措置を講ずる。

識別：改善済車両には車台番号打刻位置の上側に黄色ペイントを塗布する。
