付録

港湾工事の施工事例紹介

浮体関連の事例

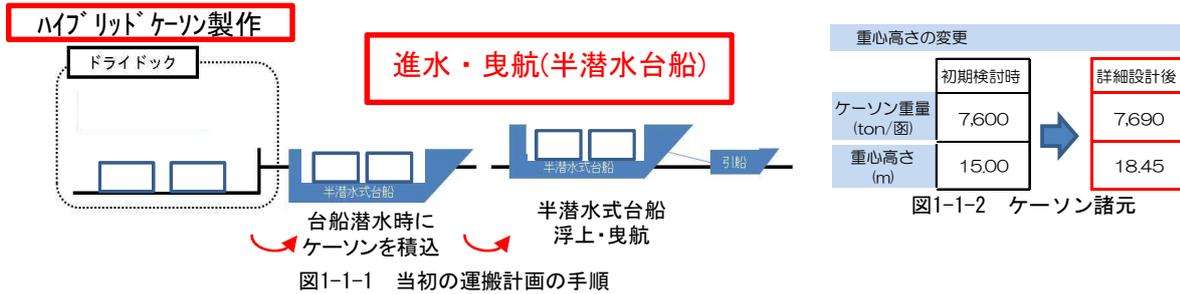
ハイブリッドケーソンを半潜水式台船に同時に2函積載し浮上したところ、浮上途中で半潜水式台船が右舷側に傾斜したため、浮上を断念した。

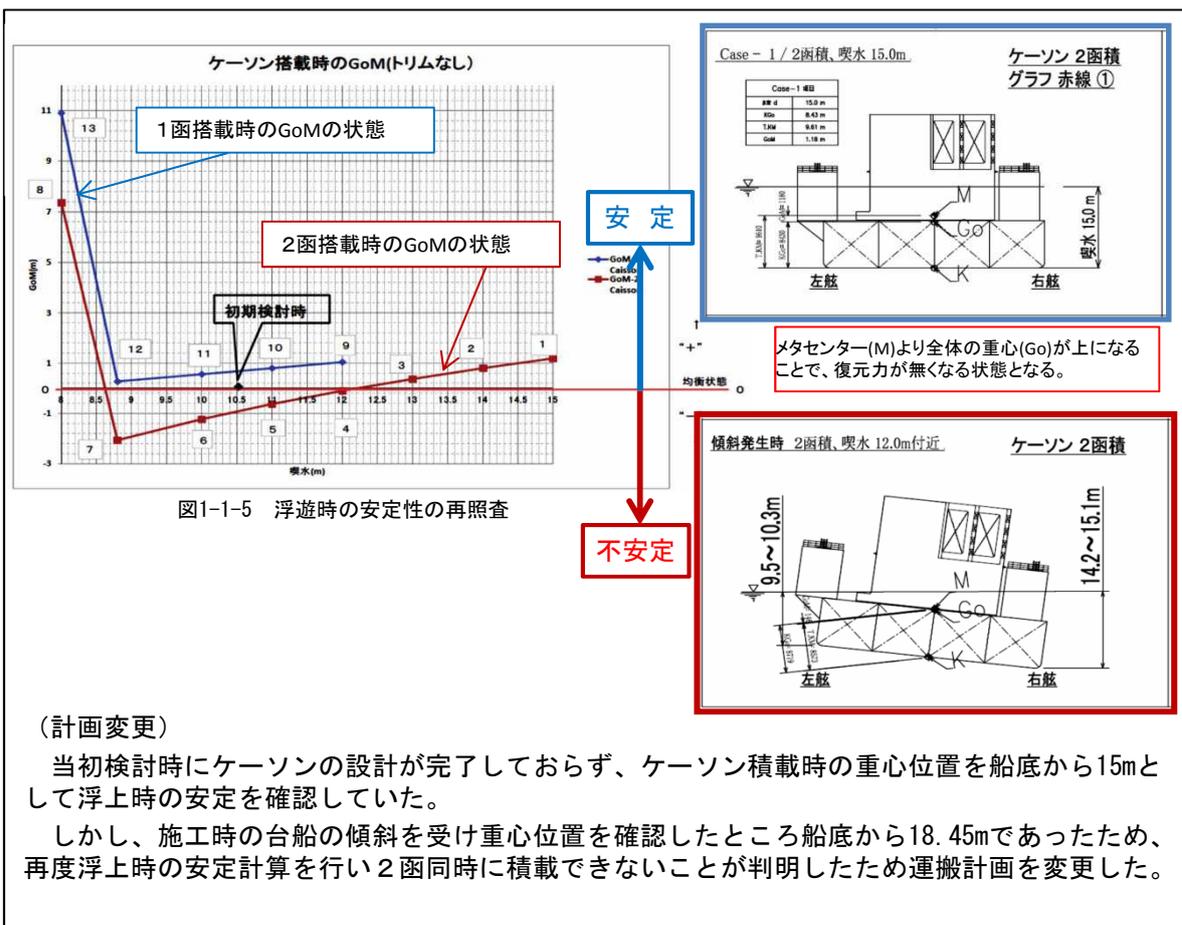
図1-1-5 浮遊時の安定性の再照査

- ①、②: OK
- ③重心高さが、18.45mと初期検討時より大きくなるためGoMの再計算を実施。結果(赤線)は、吃水12mで不安定となる。(浮上不可)

重心が高いため、外力により傾くと傾斜が止まらない状態となる。

船体の傾斜を戻そうとする偶力が発生するので転覆しない。

当初検討時にケーソンの設計が完了しておらず、ケーソン積載時の重心位置を船底から15mとして浮上時の安定を確認していた。

しかし、施工時の台船の傾斜を受け重心位置を確認したところ船底から18.45mであったため、再度浮上時の安定計算を行い2 函同時に積載できないことが判明したため運搬計画を変更した。

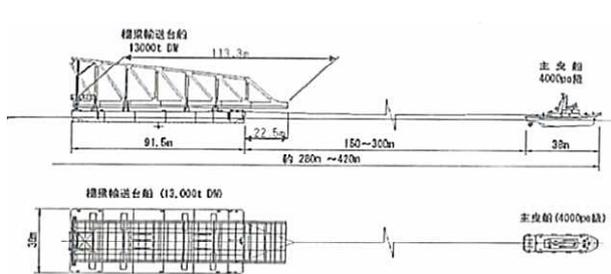
図1-2-1 曳航姿図(港外)

トラス桁は台船より長く、22.5mオーバーハングした状態で輸送されるため、桁輸送作業の中止基準である有義波高2m（最大波高4m）を想定した動揺解析を行い、桁と海面が接触しない積付け高さとする事で運搬中の安全が確保できるものとして、輸送計画を作成した。

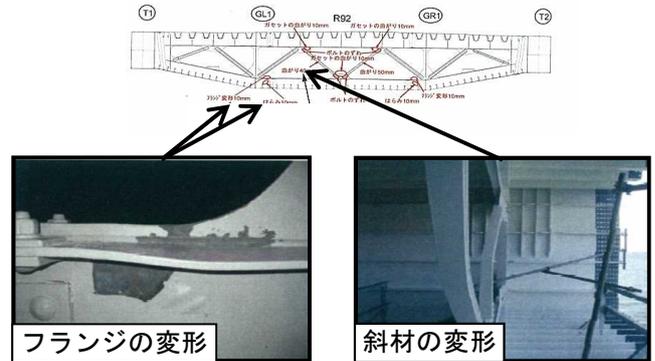
図1-2-2 変状の状況写真

台船が到着した際に塗装割れが多数確認されたため、損傷調査（溶接部の内部傷を対象に超音波探傷試験の非破壊調査、溶接部のきずの有無について磁粉探傷試験）を行った結果、下横リブと下フランジの溶接部及び下横リブと縦リブの溶接部にき裂が発見された。

FEM解析を行い、桁の補修範囲を決定し、19.5mの範囲の部材を再作成して、補修を行った。

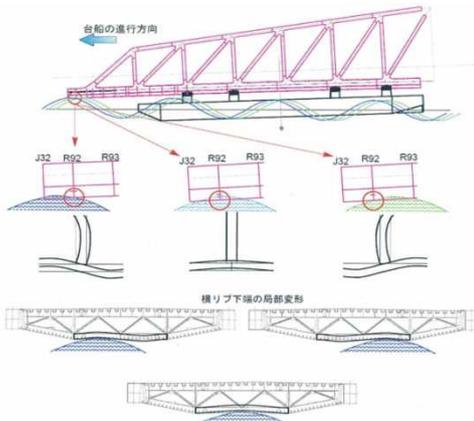
図1-2-3 波とトラスブロックの衝突イメージ

さらに、輸送計画で、有義波高2m（最大波高4m）としたところ、予期しない荒天（有義波高3m、最高波高5～6m）に遭遇したため、想定以上の揚圧力により損傷した。

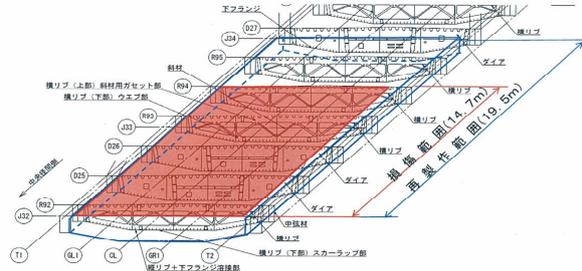
図1-2-6 損傷範囲と再製作範囲

損傷範囲に対して、FEM解析によりトラスの損傷箇所及び損傷度合いを分析し、支点部の19.5mの部材の取替え工事を実施した。

- ①取替え部材の製作
- ②撤去桁仮設材
(仮設桁、セッティングビーム等) 設置
- ③撤去桁のジョイント切断
- ④起重機船による撤去桁撤去
- ⑤撤去桁運搬
- ⑥新設桁運搬
- ⑦新設桁仮設
- ⑧新設桁ボルト締付け・塗装・仮設材撤去

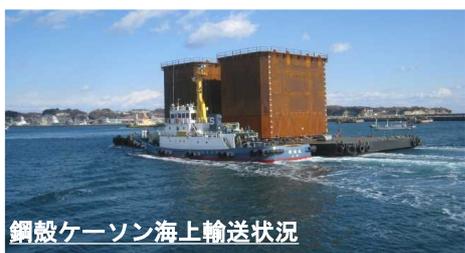
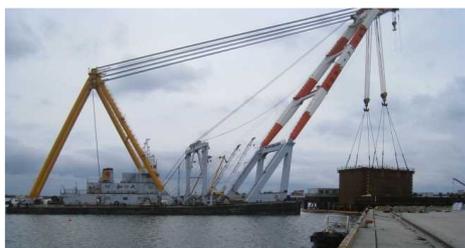
図1-3-1 施工位置及び輸送状況写真

ニューマチックケーソンの鋼殻を製作場所から、大型起重機船にて台船に積み込み、引船によりC港まで回航した。仮設棧橋を活用したガイドローラ取付け等により安定を確保し、所定の精度で沈設作業を実施した。

鋼殻ケーソン海上輸送状況

鋼殻ケーソン係留場所

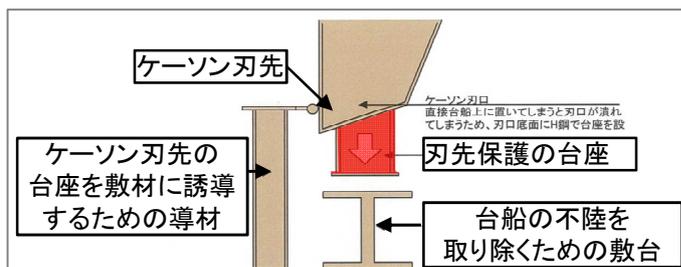
図1-3-3 台座設置状況

製作した鋼殻ケーソンは、艀装を含め約600tとなり、台船上に直接置くと甲板の不陸や輸送時のローリングにより、刃口及び台板に不等な力がかかるため刃口を潰してしまう恐れがある。

このため、これらを解消する方法として台船上に敷材(H鋼)を置き、刃先には台座を取り付けることで均等に力が掛かるように、輸送時に生じる荷重(ローリング等)から台座取付間隔を検討し、鋼殻ケーソンの損傷防止と安全な輸送作業を実施した。

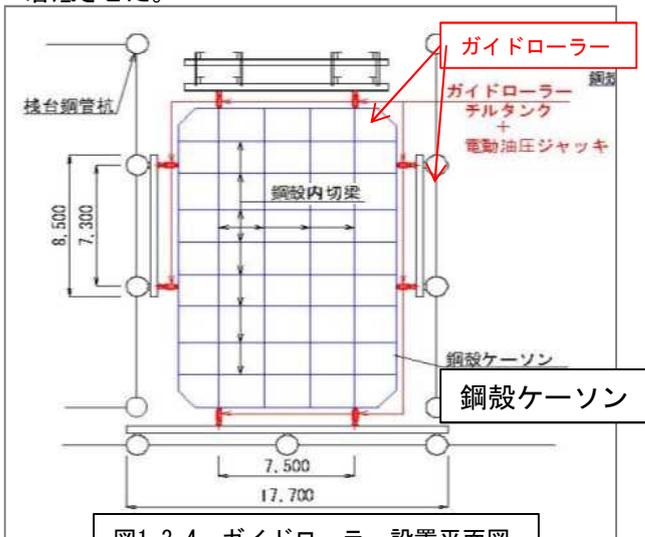
図1-3-4 ガイドローラ設置平面図

ガイドローラの取り付けは、棧台側の3面は鋼管杭に受金物を溶接しH鋼(H400×400×13×21)を取付け、棧台の無い開口部は鋼殻ケーソン引込み後にH鋼(400×400 L=18.0m)を打設し、筋交い用のチャンネルで変位を防止し、受け金具と水平繋ぎのH鋼を取付けた。その後、P5・P6それぞれの受け金具に16個のガイドローラ(チルトバンク+プレロードジャッキ 200t)を設置し、初期沈設時(2リフト目打設)には、着底位置の計測とガイドローラを操作しながら水平を確保し、所定の位置に着底させた。

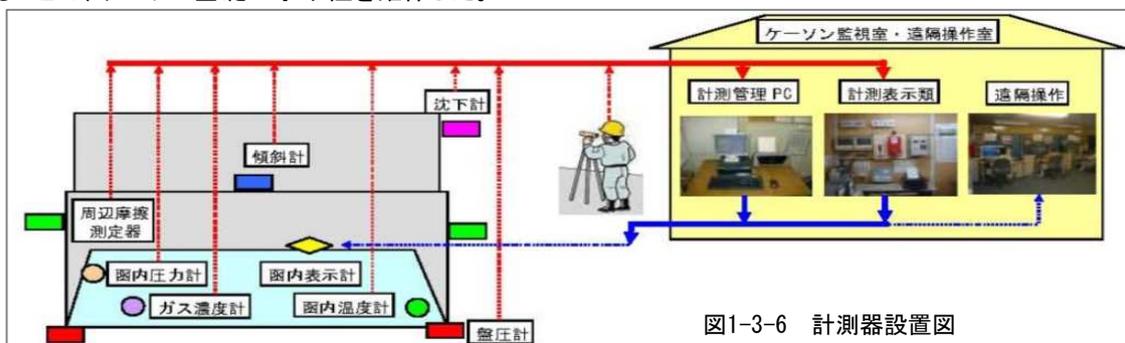
図1-3-6 計測器設置図

ニューマチックケーソンは、密閉された高圧空気により、湧水を排除しながら作業を進めるものであり、送気・加減圧管理に留意し、安全で慎重な作業が求められる。ケーソン沈下掘削においては、地質の状態や掘削状況、不等沈下による水平変位や傾斜、それに伴う急激な気圧の変動を即座に把握する必要がある。そこでケーソン函内で計測された各種データを集中的に一括管理し、掘削時の異常を素早く察知することで安全且つ効率的な掘削作業が可能となる。測定は、パソコンを使用した自動測定を行い、ケーソン沈設時、自動計測システムを用いて24時間計測を行い、ケーソン沈下量、傾斜、刃口反力、周面摩擦力等の計測値を迅速に把握し、自主管理レベルによる早期偏心補正対策を実施することで、ケーソン基礎の水平性を確保した。

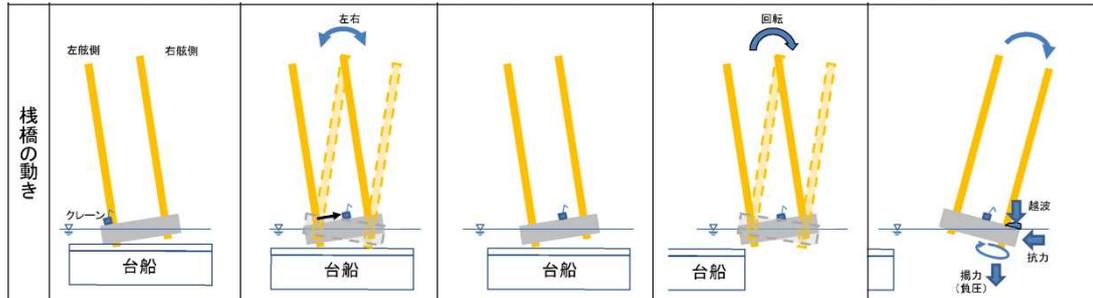
図1-4-4 棧橋の挙動(断面)

- ① 台船の沈降により、棧橋が徐々に浮上したが、クレーンが左舷側にあったことにより重心が偏心して左舷側に約9度傾斜した。
- ② クレーンを左舷側に移動したことにより、偏心は緩和され、左右に回転する運動を誘起した。
- ③ 振れ止めラインの復旧以降、左側への傾斜を保持した。
- ④ しかし、左舷側に傾いた状態から、棧橋を台船から引き出したため、流れによる抗力により転倒方向への回転エネルギーが発生した。
- ⑤ 流れによる抗力、流れによる揚力、棧橋上に越波した水塊重量等の作用により転覆した。

棧橋に作用する外力による回転エネルギーを考慮した安定性の確認を行う。

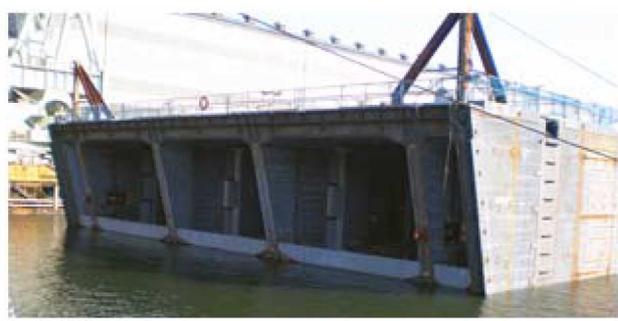
図1-5-1 沈埋函の形状写真

迅速な沈埋函の据付方法として最終継手を省略するキーエレメント工法を採用して、従来工法に比べ工程短縮することができた。

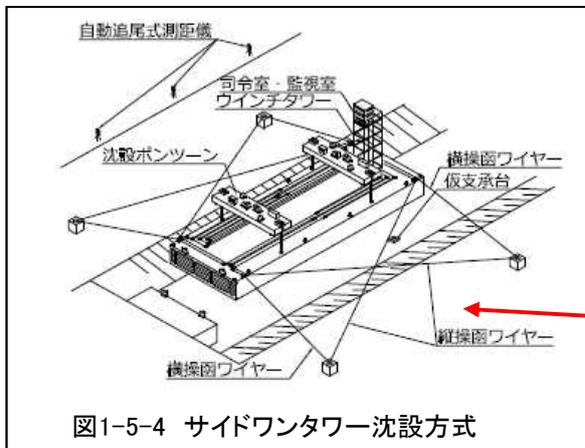
図1-5-4 サイドワントワー沈設方式

- ・ 航路を船舶が航行可能となる可航幅を300m確保して、航路を供用しながらの施工を行った。
- ・ 乾舷調整により沈設時（一次艀装・二次艀装）の安定を考慮した道床コンクリートの打設を計画した。
- ・ 沈設作業には、サイドワントワー沈設方式（図1-5-4）を開発して実施し、良好な結果を得た。
- ・ 迅速な沈埋函の据付方法として、キーエレメント工法を採用し、実施することにより従来工法に比べ工程短縮することが可能となる。

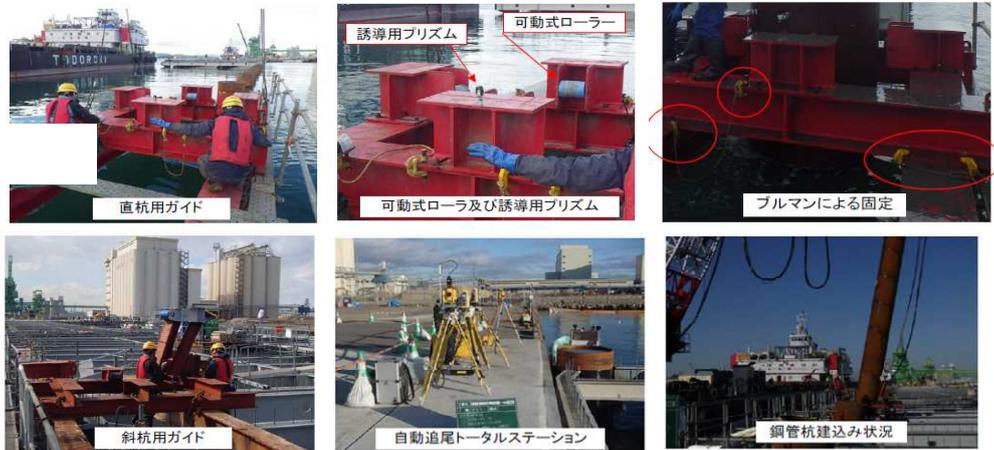
図1-6-5 可動式ローラー付鋼管杭ガイド

斜杭の安定・打設精度の向上と建込み時に作業員が極力近づかないよう「可動式ローラー付き鋼管杭ガイド」を設置し、斜杭の打設を行った。

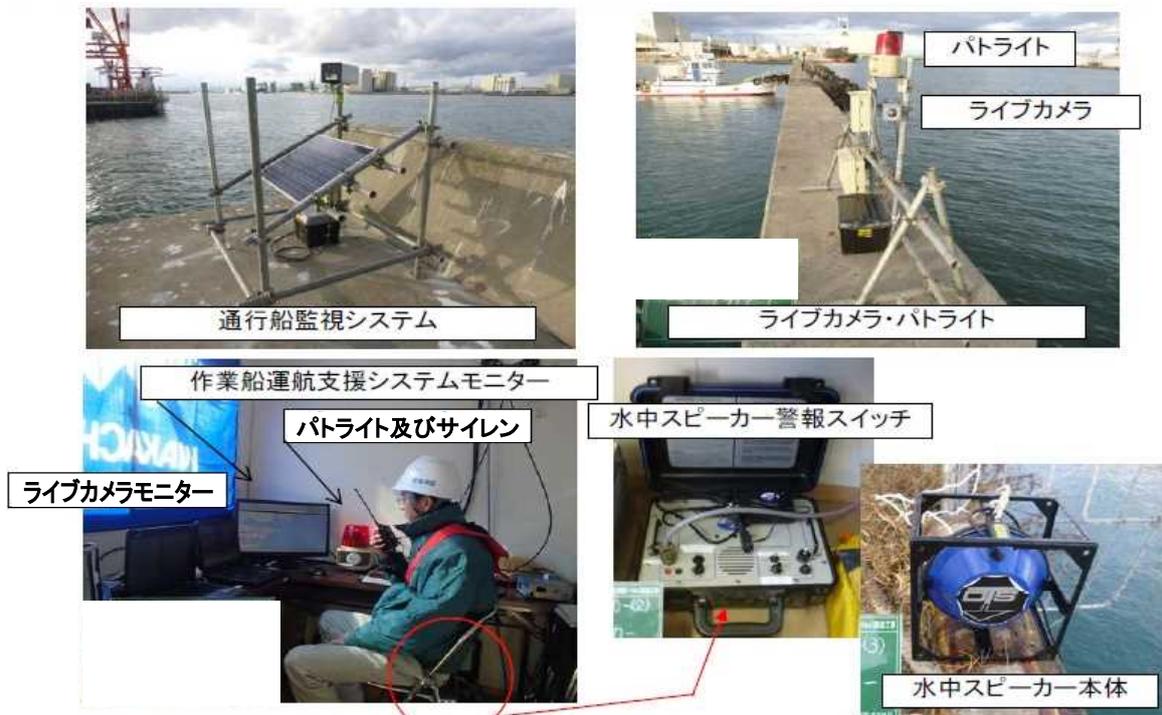
図1-6-6 作業船航行支援・施工管理支援システム・通行船監視システム

航跡波の到達を早期に察知するため、「作業船航行支援・施工管理支援システム」と「通行船船監視システム」を用いて施工を行った。

- ・ 可動ローラー付鋼管ガイドや誘導システム等を用いた計測施工により、施工精度が向上する。
- ・ 作業船航行支援施工管理支援システムや通行船監視システムにより、航走波の到着を早期に察知することで安全性の対策を行うことが重要。

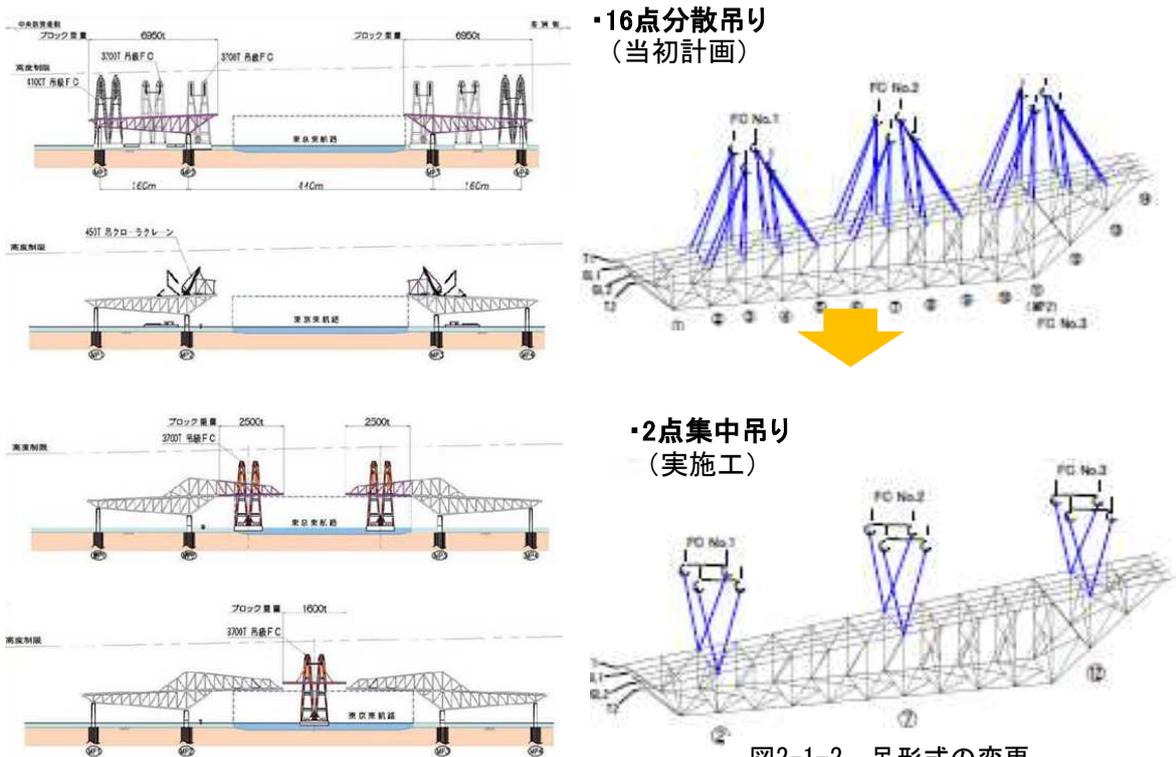
図2-1-1 施工状況図

橋梁の側径間トラス架設、上部トラス架設、中央径間トラス架設、中央径間箱桁架設の施工である。このうち、側径間トラスの大ブロック架設は、長さ232m、幅24m、高さ35m、吊上げ重量は約7,400tfとなり、国内最大能力の大型起重機船3隻相吊りによる浜出し・架設を行った。施工にあたっては、吊点数の見直しを行い、計測施工を活用して実施した事例である。

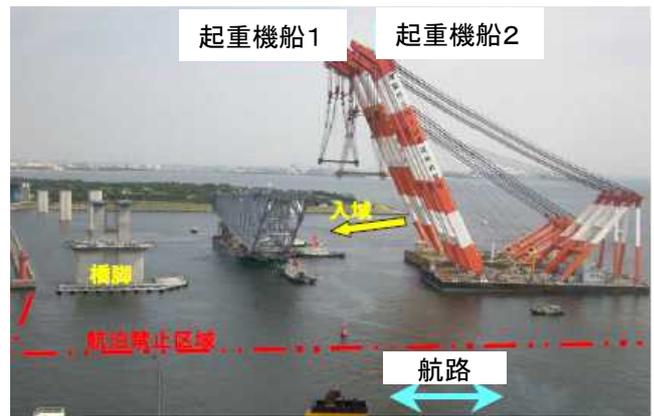
図2-1-3 架設地点入域状況

- ・架設地点では東航路を一部閉鎖して、海上に航泊禁止区域として工事区域を設置し一連の作業が実施される。
- ・航路の一部閉鎖は、航路幅300m を最小190m に縮小しており、また、今回の輸送は航路側からの入域が出来ないこと、周辺堤防や護岸部の離隔距離が短いこと、これらを考慮し、安全最優先を遵守し、起重機船2隻、台船、起重機船1隻の順に入域させた。

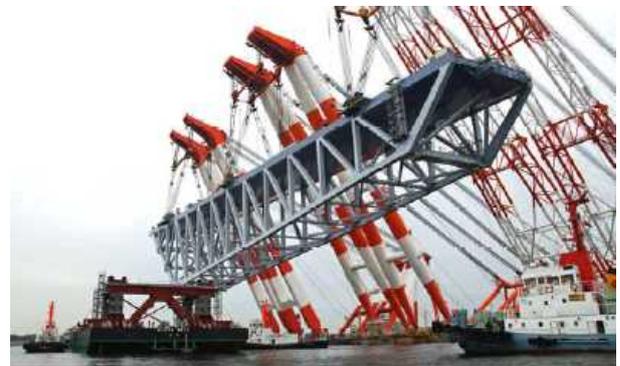
図2-1-4 水切状況(起重機船3隻)

- ・橋脚から約70m離れた位置に輸送台船を誘導した後、水切りを行い、約15m巻き上げた状態で起重機船3隻を同時に約45m後退させ、輸送台船を出域させた。
- ・その後、起重機船3隻同時に約115m前進し、所定の位置に架設した。径間トラス架設基準位置に対して2mm以内の精度で架設は完了した。

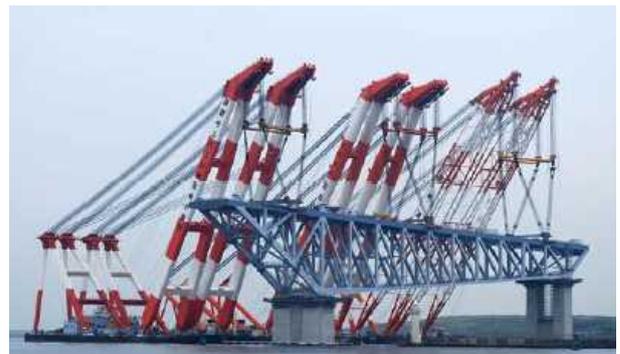
図2-1-5 架設完了(起重機船3隻)

起重機船3隻相吊時には、以下の管理が実施された。

- ①吊荷重管理
- ②高度管理
- ③起重機船 位置管理 (前後相対差)
- ④起重機船 位置確認 (平面位置)
- ⑤起重機船 揚程量確認
- ⑥側径間トラス 吊上時姿勢確認
- ⑦輸送台船 船体状況確認

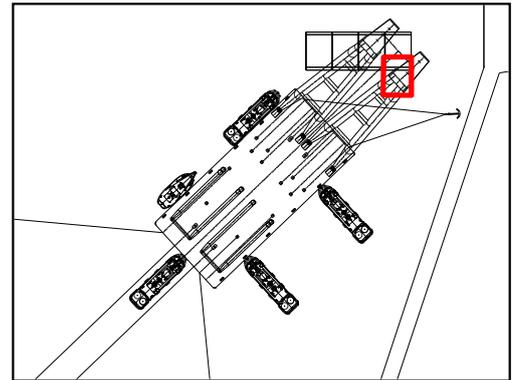
図2-2-2 岸壁法線に対して斜め45度で据付

- 起重機船の係留が困難な箇所については、吊上げ時に岸壁法線に対して45度の角度で吊り上げることにより、起重機船を斜めに入船して狭隘な施工箇所への据付が可能となった。
- 斜め吊りをするため通常の起重機船の吊り方と異なるため、以下に示す施工上の工夫や計測施工を行った。

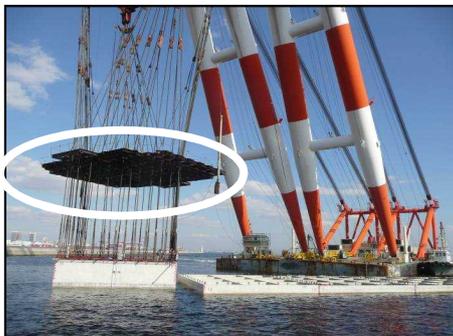
図2-2-3 斜め45度での据付状況写真

据付が困難と予想される斜め吊りの4箇所は、GPSによる3次元的な位置情報によりケーソンの位置と注水状況をリアルタイムに把握しながら作業を行う。

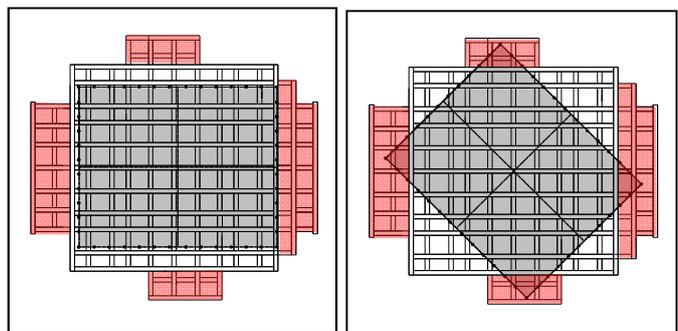
図2-2-3 通常・斜め吊りの両方に対応した吊枠を製作

吊枠・ワイヤリングの調整（通常時・斜め吊り時の両方に対応した吊枠を製作）

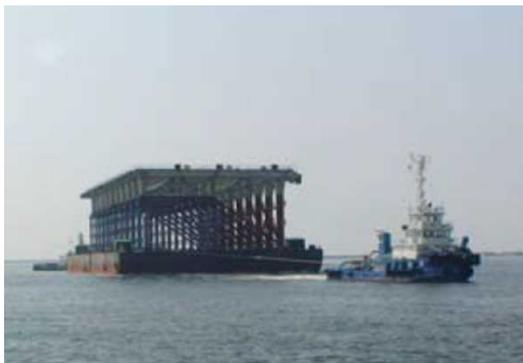
図2-3-1 台船での曳航状況写真

- ①台船によるジャケットの運搬 (図2-3-1)
- ②起重機船により台船から吊上げ (図2-3-2)
- ③起重機船による吊上げ運搬 (図2-3-3)
- ④起重機船による仮受杭への据付 (図2-3-4)
- ⑤仮受杭への固定 (図2-3-5)
- ⑥鋼管杭の打設、一体化

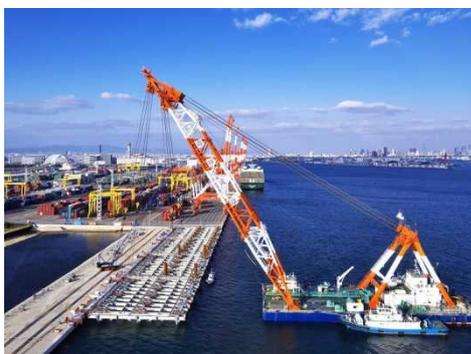
図2-3-5 ジャケット据付状況写真

限られた工程と隣接する主航路の航行船舶の影響を考慮してジャケット工法を採用した事例であり、現場での基礎工と同時並行でジャケットの工場製作を行い、工期の短縮を図っている。海上作業では、ジャケット部は現地の仮受杭に設置したあとに、鋼管杭を打設して一体化する施工を行って、現場の架設時間の短縮を図っている。

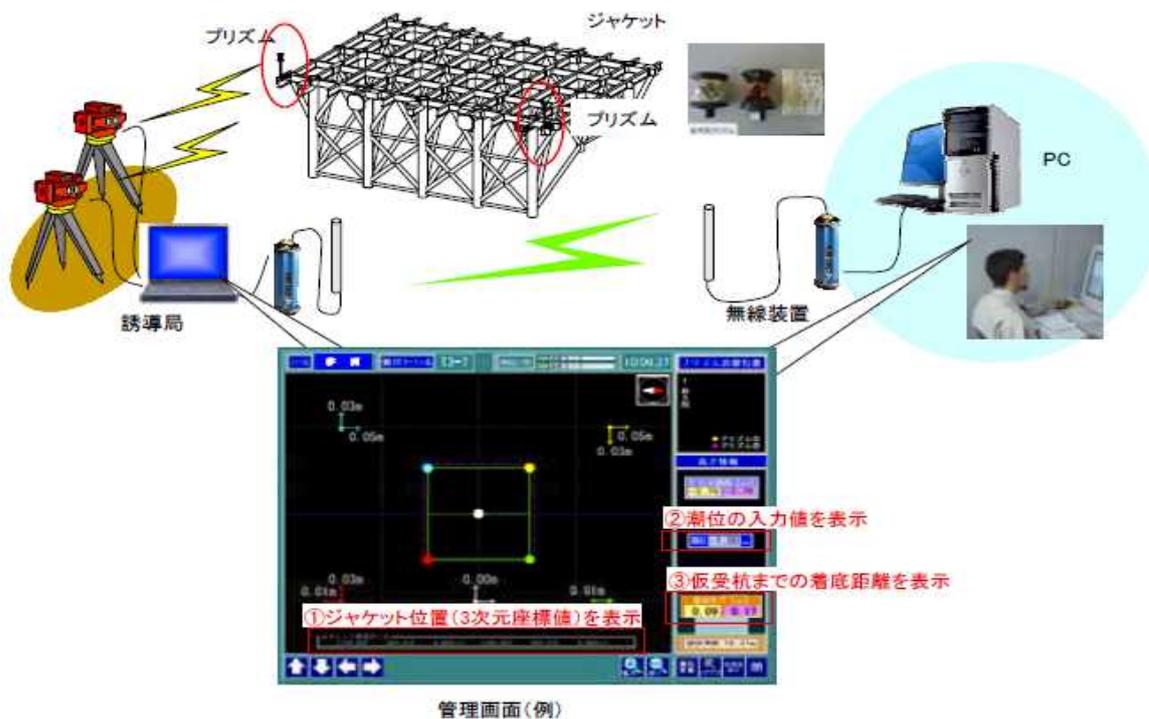
図2-3-6 据付支援システム概念図

- ・ ジャケット式栈橋にて工期の短縮を図ることができる。据付工事にあたっては、据付支援システムにより、施工精度及び安全性の向上を図る。また、ジャケット本設までの仮受杭の沈下対策や施工管理を行うことも必要である。
- ・ 施工時の主航路への影響を最小限に収めるため、限られた時間で地中障害物（転石等）の対応・対策、施工精度の向上を行うことにより、短期間の施工を実現した。
- ・ ジャケット据付作業にあたり、従来のトランシットによる法線管理に加えて、計画据付位置と現位置の離れや仮受杭に着座するまでの距離、ジャケットの傾斜をリアルタイムで計測し、表示できる位置傾斜管理装置を使用した施工を行った。
- ・ 位置傾斜管理装置は陸上基準点に設置された2台の自動追尾式光波計でジャケット上に設置した2台の光波プリズムを視準し、座標を測量するものであり、測量座標系（X、Y、Z）および傾斜はデータ伝送装置によって起重機船の操作室（または合図者）に無線伝送され、平面配置、高さ、傾斜情報として操作室内の画面にリアルタイムに表示される。

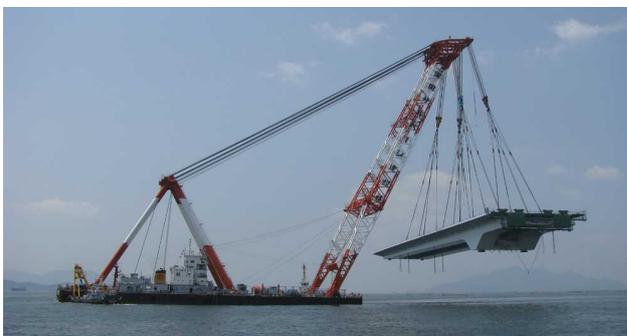
図2-4-2 橋梁上部工運搬状況

大型起重機船により、橋梁上部工1径間毎に大ブロック一括架設を実施し、地組ヤードから架設位置までは起重機船で吊り上げた状態で搬送した事例である。

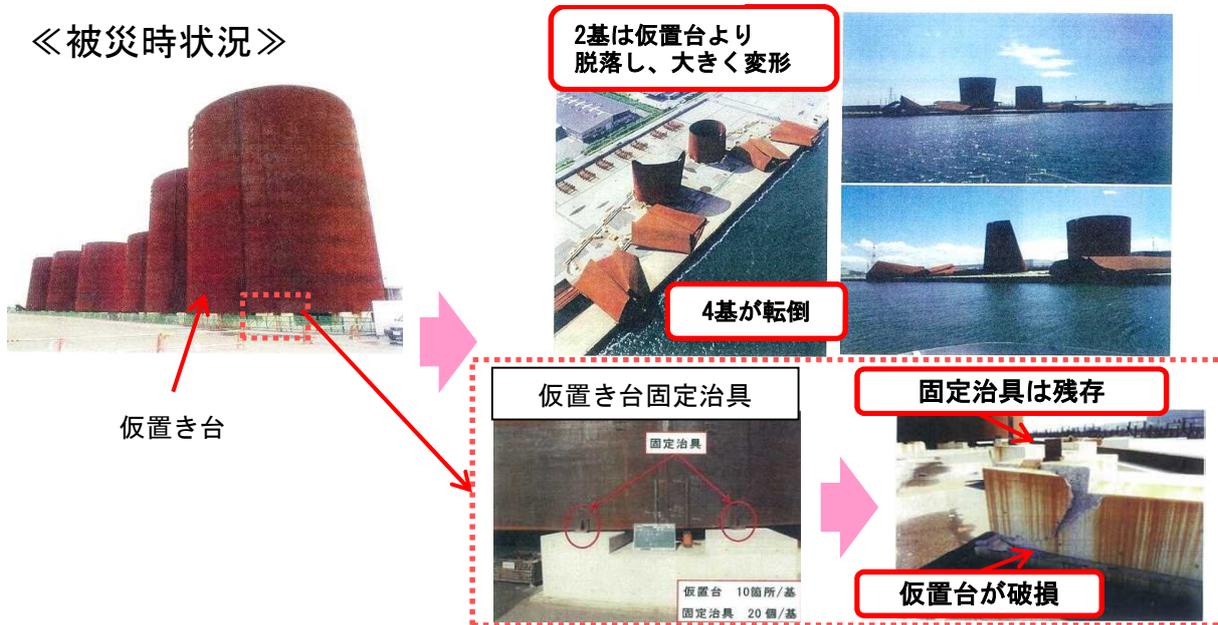
図2-5-2 被災状況

岸壁(-15m) 築造工事に使用する鋼板セル6基を製作する工事において、陸上で製作していた鋼板セルが台風により被災し、仮置台から脱落・転倒したため、設置間隔の見直しや強風対策を行った事例である。

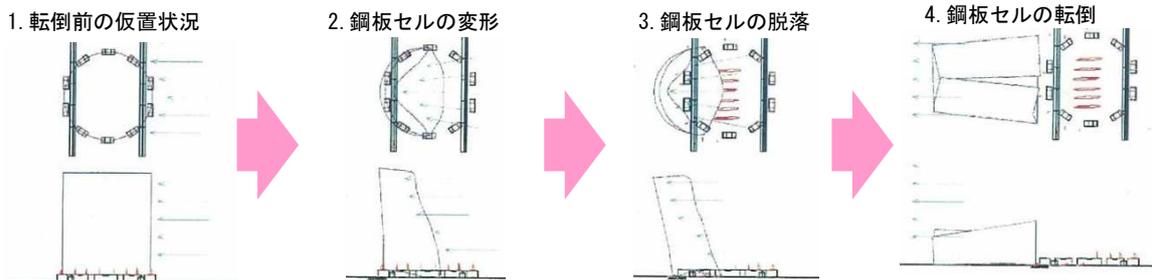
図2-5-3 鋼板セル転倒イメージ

台風来襲時に観測された最大瞬間風速は、セル仮置き時に設定した風速(25年確率風速)と同程度であったが、セル頭部が座屈・変形したため転倒した。

セル間隔の影響により増大した風速を流体解析により求め、これを用いて「座屈設計ガイドライン(土木学会)」の鋼アーチセルの面内耐力を示す式に準じて座屈応力を算出したところ、セル頭部の座屈変形が原因であった。

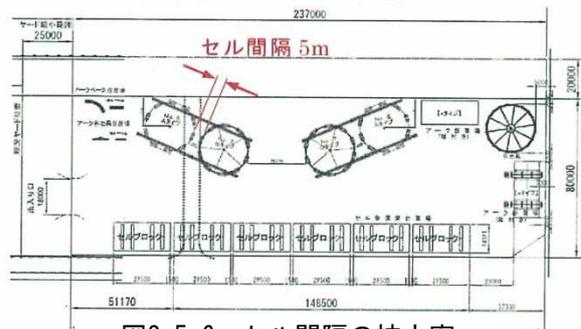
図2-5-6 セル間隔の拡大案

鋼板セルの仮置き時の設置間隔を5m以上確保することによって、セル間に発生する負の圧力を低減する。

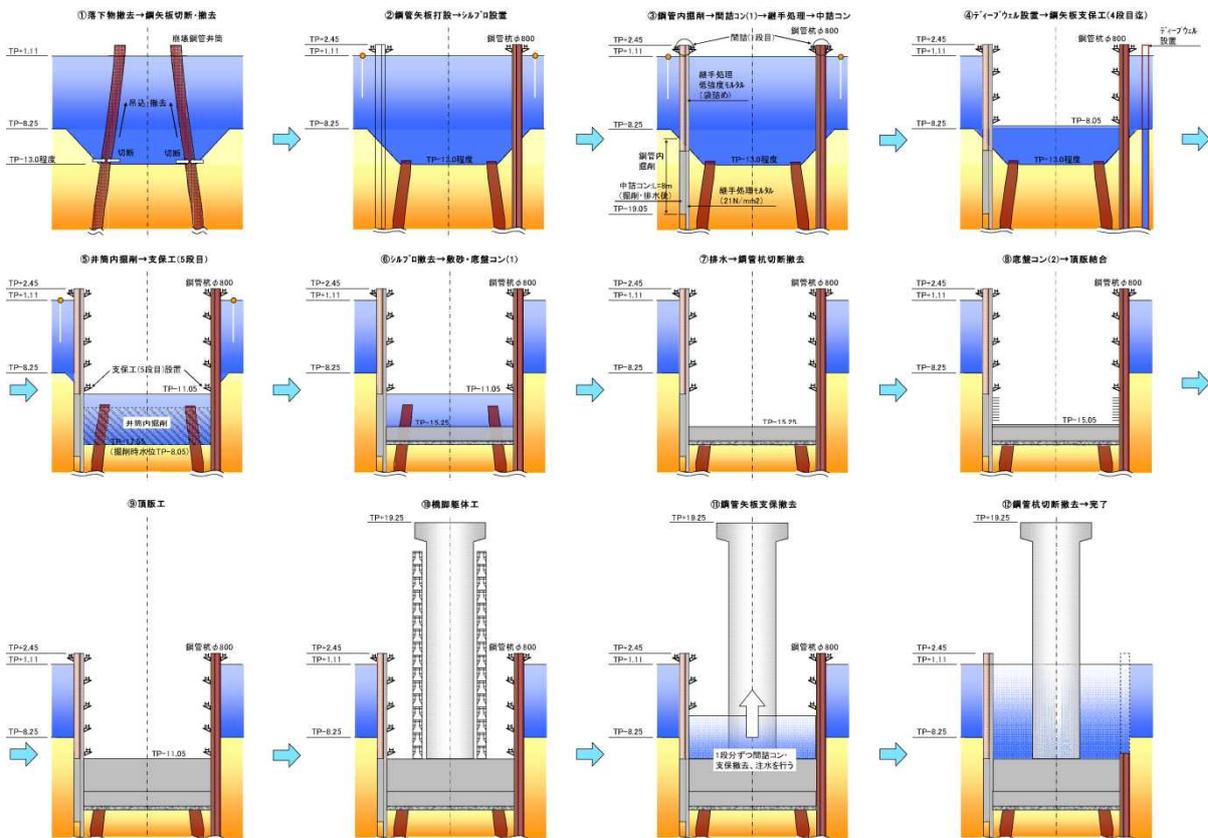
図3-1-1 施工フロー概要(井筒圧壊後の復旧・再施工)

鋼管矢板の内部にコンクリートの中詰め後、土留め内を掘削する設計となっていたが、鋼管（矢板）内中詰め工を未実施のまま掘削したため、支保工に過大な応力が作用し、鋼管矢板本体が圧壊した事例である。

- ・ 潜水士、水中カメラ、各種計測機器を使用して実態調査を実施し、崩壊原因及び崩壊メカニズムの解明を行う。
- ・ 上記結果から既設鋼管矢板の利用の可否を判定、復旧対策方法の検討を行う。
- ・ 復旧工事の実施にあたっては、傾斜計・ひずみ計等を設置し、確実な計測管理のもとに安全施工を図る。

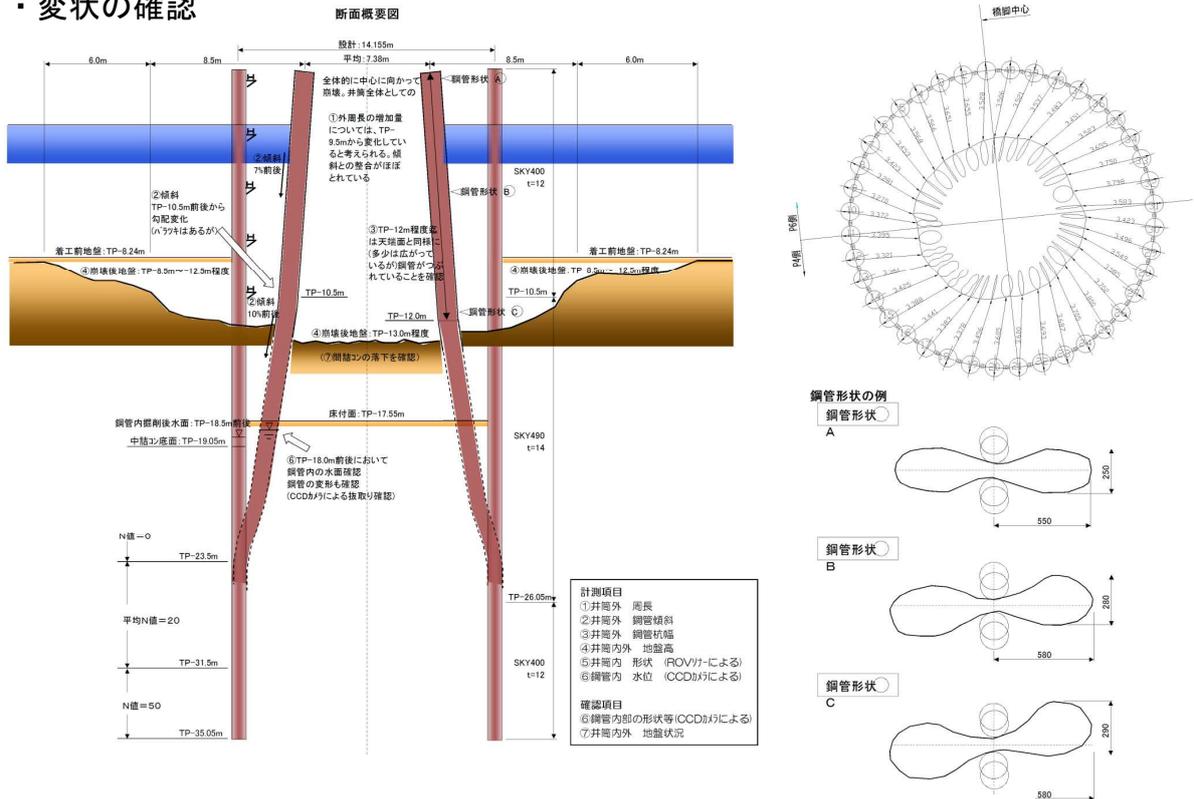
図3-1-2 圧壊した鋼管矢板の断面概要図

- ・ 鋼管の中詰めを施工しないまま矢板壁内部の掘削を行い、鋼管矢板本体の耐力が不足し圧壊
- ・ 施工手順の遵守が必要である。

- ・ 鋼管矢板及び支保工について、変位・傾斜などの現状調査を実施するとともに、構造計算により最大負荷時における発生応力、変位量を算出し、両データを比較検討することにより部材の健全度を評価する。
- ・ 上記結果を基に、仮設支保工計画及び工程計画を再検討し、安全・確実な施工計画を策定する。
- ・ 現地施工においては、ひずみ計等を設置し、確実な計測管理のもとに安全施工を図る。

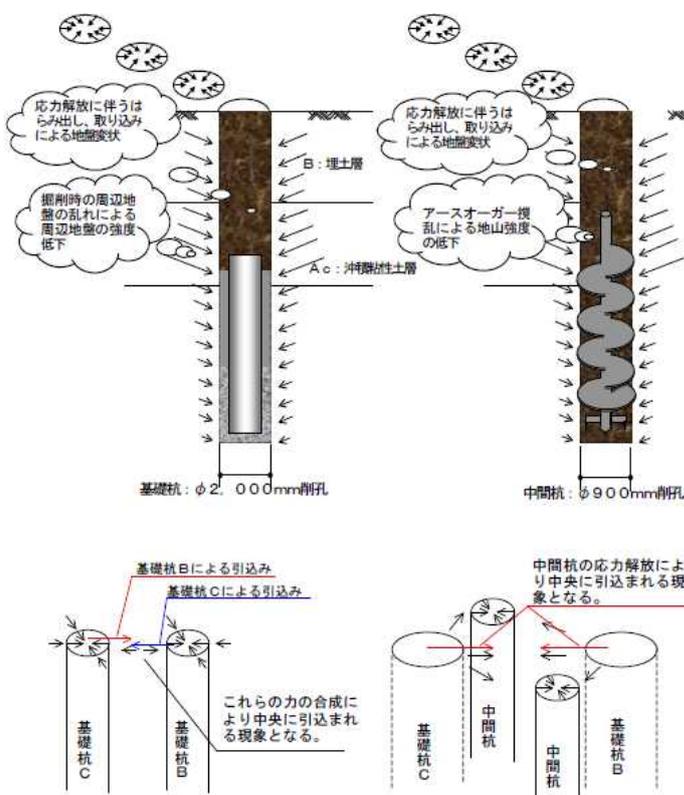
図3-2-4 基礎杭の変状要因イメージ図

杭変状の原因推定の結果、掘削床付け以降、今後さらに変状が進行するとは考えにくいと判断された。また、最初に杭曲がり測定を実施以降、短期間ではあるが、再度孔壁測定装置にて杭の曲がりを測定した結果、変位の進行はなく、ほぼ同等の変位が確認された。これより、現状の変形に対して必要に応じた安全補強対策を実施することとした。

- ・ 陸上トンネル躯体の施工に先立ち施工した基礎杭が変形したため、基礎杭と土留鋼管矢板等の施工順序、周辺の地盤沈下等の状況を把握し、原因を分析した。
- ・ 躯体構築完成時の杭体耐力の安全性を検討し、耐力が不足する杭は、コンクリートを充填し、安定性等を確保する。
- ・ 杭曲がり、孔壁等の計測施工による危険予知を徹底することにより、安全な施工を行った。

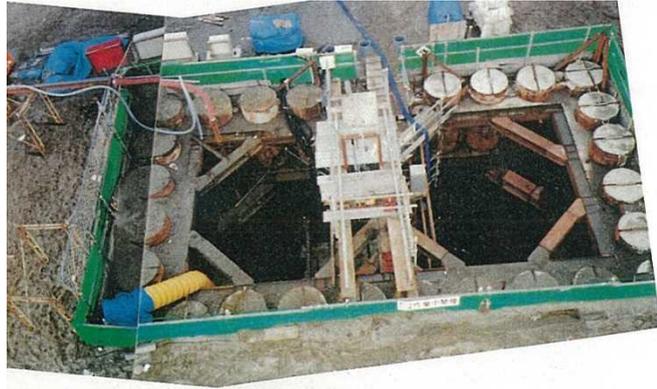
図3-3-5 既設鋼管矢板にSMW工法を併用

基礎杭及び躯体の安全性の検討を行い、耐力が不足する杭については、芯材となるH鋼とソイルセメントを充填するSMW（ソイルミキシングウォール）工法を併用し、地震時の安全性を確保した。

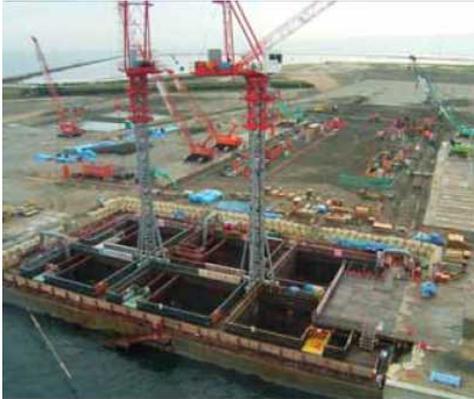
図3-4-1 施工場所及び施工状況写真

しかし、躯体構築時の掘削開始前に埋立による偏土圧などの影響で鋼管矢板が大きな変形、大きな応力が発生したため、詳細な解析を行った事例である。

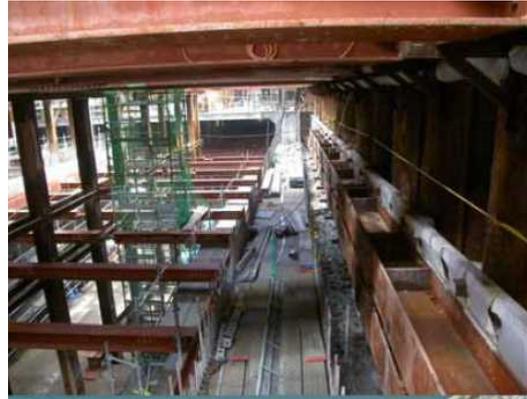
図3-4-2 盛り変え梁設置状況写真

アプローチ部の躯体築造及び沈埋函との接合のための土留壁として、鋼管矢板と最大7段の支保工を施工し、躯体の立ち上げに伴い支保工を撤去する盛り変え梁方式とした事例である。

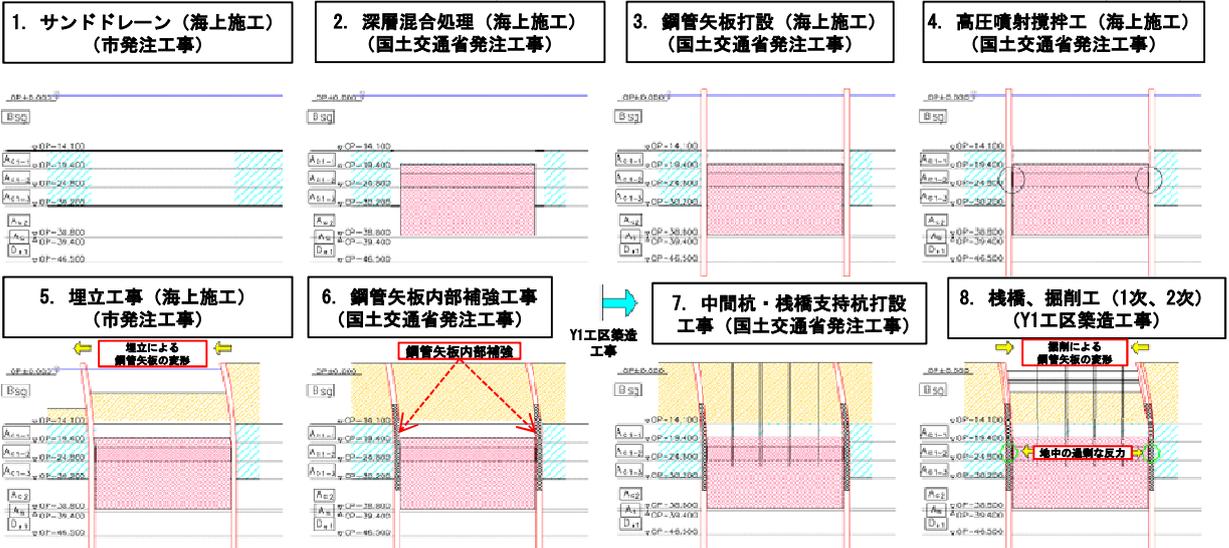
図3-4-3 鋼管矢板の建設履歴と変状のイメージ図

- ・アプローチ部は躯体構築時の掘削開始前に埋立による偏土圧などの影響で鋼管矢板が大きな変形、大きな応力が発生していた。

- ・ 駆体構築時の掘削開始前に埋立による偏土圧などの影響で鋼管矢板に大きな変形、大きな応力が発生ため、鋼管矢板内部を補強した。
- ・ 鋼管矢板に作用する側圧軽減のため、掘削背面に鋼矢板を打設して止水壁を設け、揚水による背面地下水位の低下の対策を行った。
- ・ 安全かつ進捗に遅延が生じないように施工するために、解析法の見直しおよび施工対策を講じて、安全性の確認をした。
- ・ 耐力が不足する杭は、コンクリートを充填し安定性等を確保する。(図3-4-4内部補強工断面)
- ・ CDM強度設定の違いにより発生曲げモーメントの値が大きな影響を受けるため、当初設計の線形モデルから現実の挙動に近い脆性破壊モデルでの計測管理を行い、杭曲がり、孔壁等の計測施工による危険予知の徹底を行った。(図3-4-6変位の計測結果)
- ・ 掘削開始前の段階から大きな先行応力を受けた鋼管矢板土留めによる開削工事を行う条件において、安全かつ進捗に遅延が生じないように施工するために、解析法の見直しおよび施工対策を講じた。

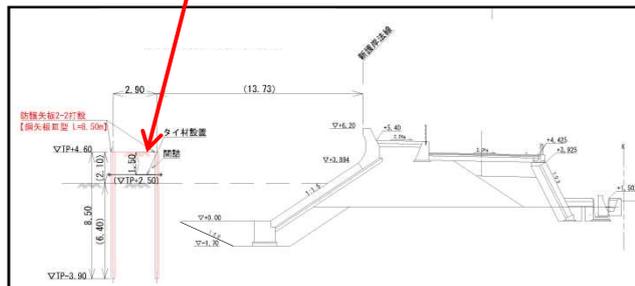
図3-5-2 海岸仮設工標準断面図

- ・「矢板前面の洗掘」や「矢板継手部（セクション部）の外れ」による「変形」もしくは「転倒」が発生しても、防護機能が直ちに損なわれない『二重矢板構造（指定仮設）』を採用した。
- ・二重矢板の設計は「鋼矢板二重式仮締切設計マニュアル（財団法人国土技術研究センター編集）」に準拠し行い、経済的に優れた構造断面を選定した。（表3-5-1）
- ・「遮水効果の検討」については、港湾海岸堤防工事では要求しない効果であるため行わなかった。

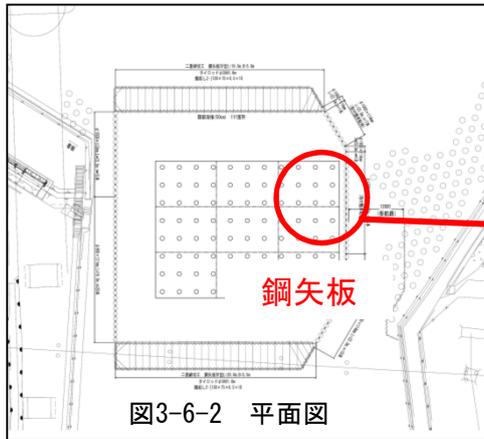
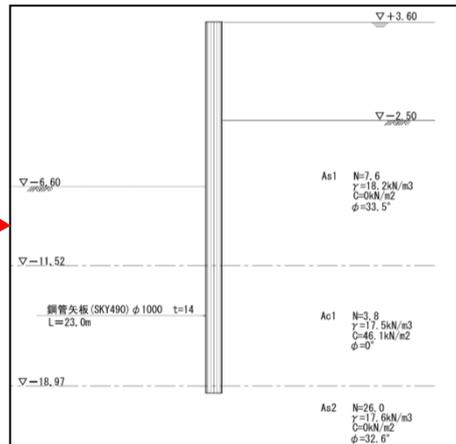
【原設計】 施工中に杭頭変位量が現場管理値を超過

鋼管矢板 φ 1000mm、t=14mm (設計時)

照査項目	計算結果		
	計算値	許容値	判定
曲げ応力度 (N/mm ²)	276.6	≦ 280.0	OK
せん断応力度 (N/mm ²)	15.8	≦ 160.0	OK
変位 (mm)	313.2	≧ 306.0	NG
必要長 (m)	22.9	≧ 22.0	NG

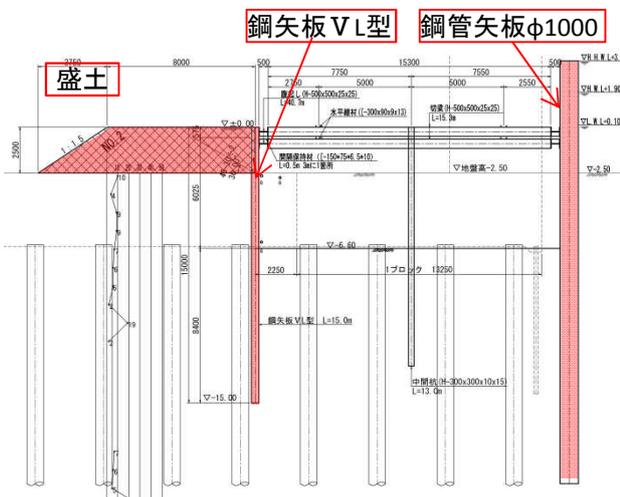
【対策工断面】 鋼矢板により切梁と抑え盛土の施工

【対策後】鋼管矢板 φ 1000mm、t=14mm

照査項目	慣用法			弾塑性法		
	計算値	許容値	判定	計算値	許容値	判定
曲げ応力度 (N/mm ²)	119.6	≦ 280.0	...OK	153.6	≦ 280.0	OK
せん断応力度 (N/mm ²)	10.4	≦ 160.0	...OK	6.8	≦ 160.0	OK
変位 (mm)	14.1	≦ 300.0	...OK	195.4	≦ 300.0	OK
必要長 (m)	17.2	≦ 22.0	...OK	20.1	≦ 22.0	OK

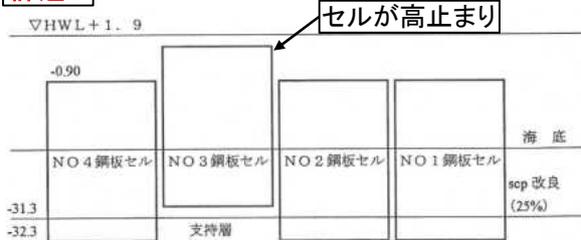
図3-7-2 鋼板セルの高止まり状況

- ・ 鋼板セルの高止まりによる安定性の低下
- ・ 打設時に防蝕用の陽極が剥離離脱し、鋼板セル上部の2重鋼殻部の内側鋼板すべてに剥離等による破損が生じた。

- ・ 根入れ不足による断面の安定性の照査を行い、二重鋼殻上部の処理として隣接鋼板セルと同じ天端高さで水中切断し、鋼板セル内の鋼板付近に漏洩防止シートを敷設して水中コンクリートを打設する。

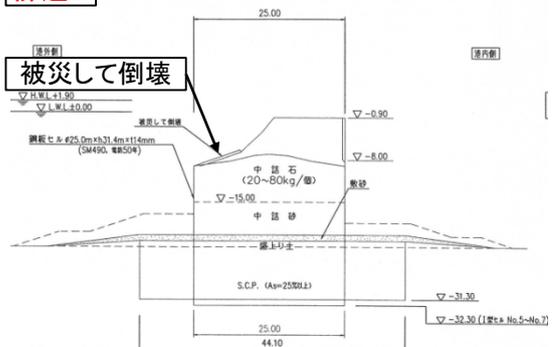
図3-7-3 現況被災断面

- ・ 船舶衝突したため被災し、セルの部材の損傷が発生し、復旧が必要となる。

- ・ 既設の鋼板セルに被覆セルを設置して、一体化して所要の天端高を確保するが、完成後、波浪が繰り返し作用することにより充填した碎石・水中コンクリートの摩擦を考慮することは危険であり、詳細に検討したところ、被覆セルが中詰を残して、単独で沈下する可能性があった。沈下対策として、被覆セルの内側に沈下防止材を取り付け、被覆セルの重量を受け持たせる対策を実施した。
