# 平成27年9月関東・東北豪雨における 河川防災ステーションの活用事例

## 鬼怒川(茨城県)

## 江合川(宮城県)

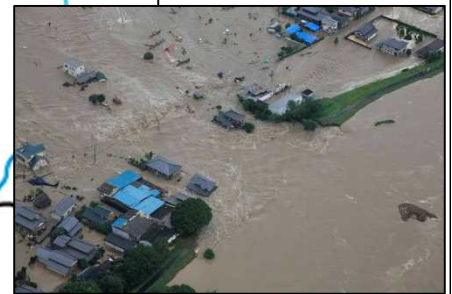
堤防決壊平成27年9月10日

鬼怒川の堤防決壊箇所の応急復旧では、3箇所の河川防災ステーションに備蓄していた根固めブロックや鋼矢板などの資材を使うことにより、早期に工事を完了させました。

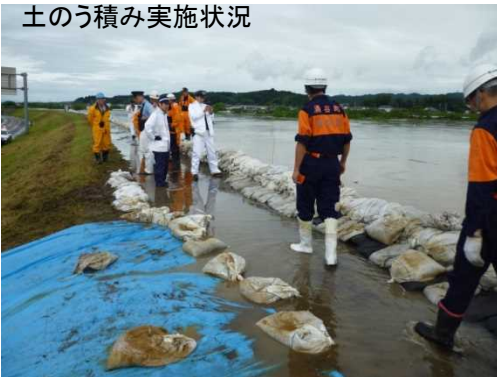
■江合川の越水を防ぐための  
土のう積み実施状況

江合川では川の水位が上昇し、堤防を越えそうになったことから、涌谷河川防災ステーションの備蓄土砂で土のうを製作し、堤防上に積むことにより、越水を防ぎました。
