改善箇所説明図

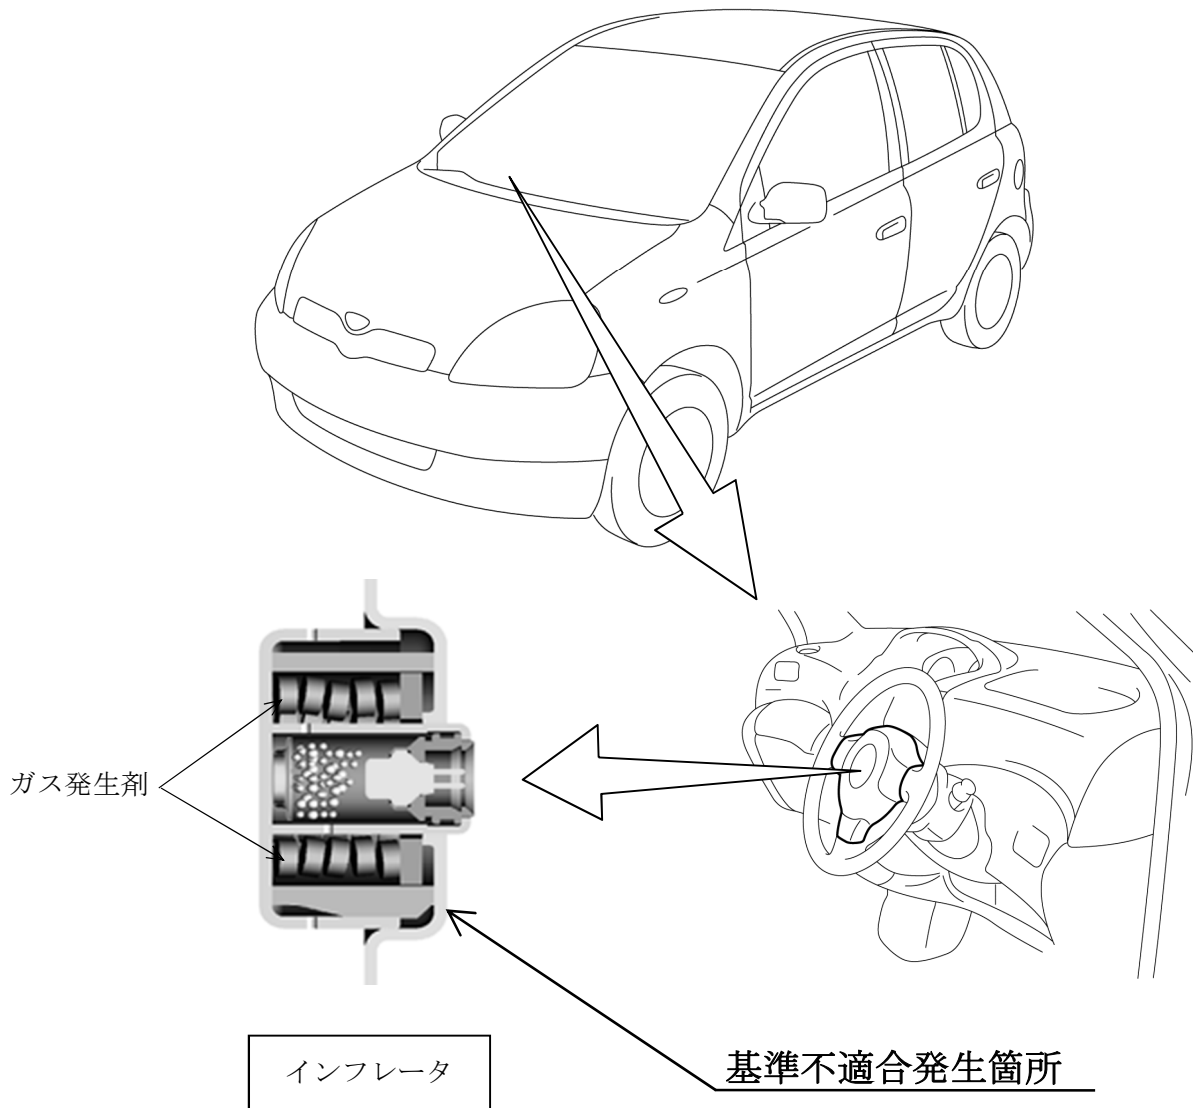
注：□ は交換部品を示す。

運転者席用エアバッグのインフレーター（膨張装置）において、ガス発生剤の吸湿防止が不適切なため、温度および湿度変化の繰り返しによりガス発生剤が劣化することがある。このため、エアバッグ展開時にインフレーター容器が破損するおそれがある。

全車両、予防的措置として当該インフレータを改良品と交換する。

識別：改善済車両には車台番号打刻の1桁目下部に黄色ペイントを塗布する。
