# 改善箇所説明図

## 基準不適合発生箇所

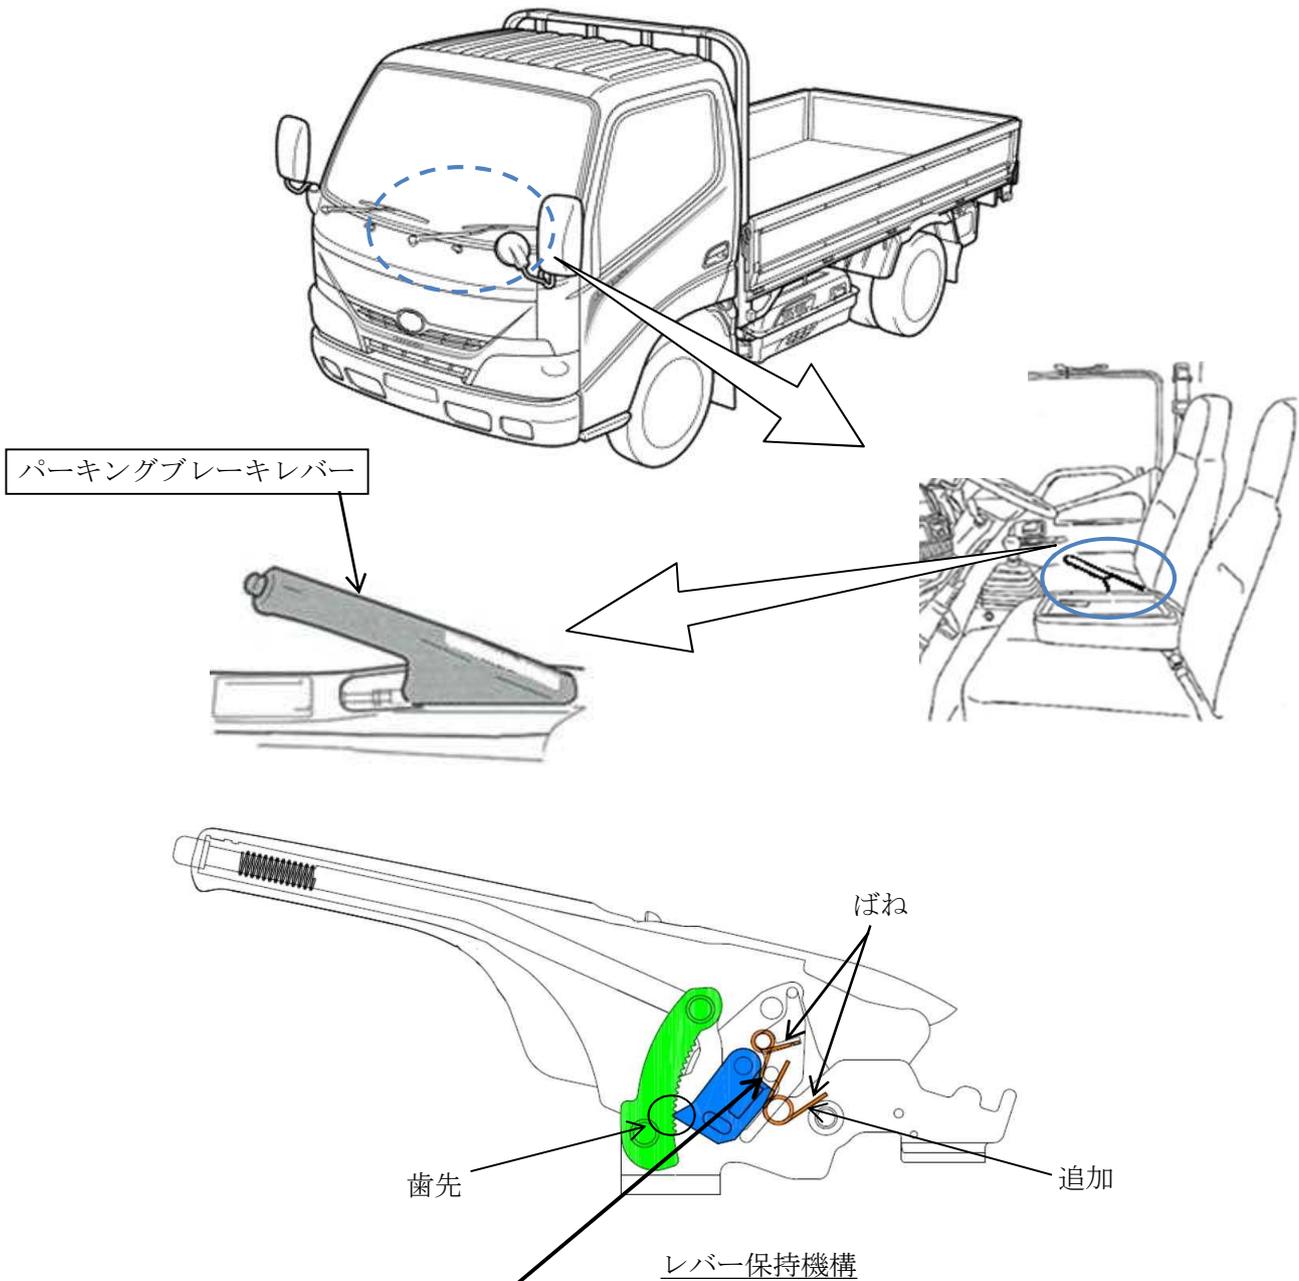
注：  内は交換する部品を示す。

小型トラックの手動式パーキングブレーキにおいて、レバー保持機構のばね力が不適切なため、当該レバーを引き上げた際に、保持機構の歯先どうしがつり合うと、その後、エンジン等の振動でつり合いが外れてレバーが解除することがある。そのため、最悪の場合、車両が動き出すおそれがある。

全車両、パーキングブレーキレバーを対策品に交換する。

識別：改善済車両には車台番号打刻位置の下側に黄色ペイントを塗布する。
