改善箇所説明図

基準不適合発生箇所

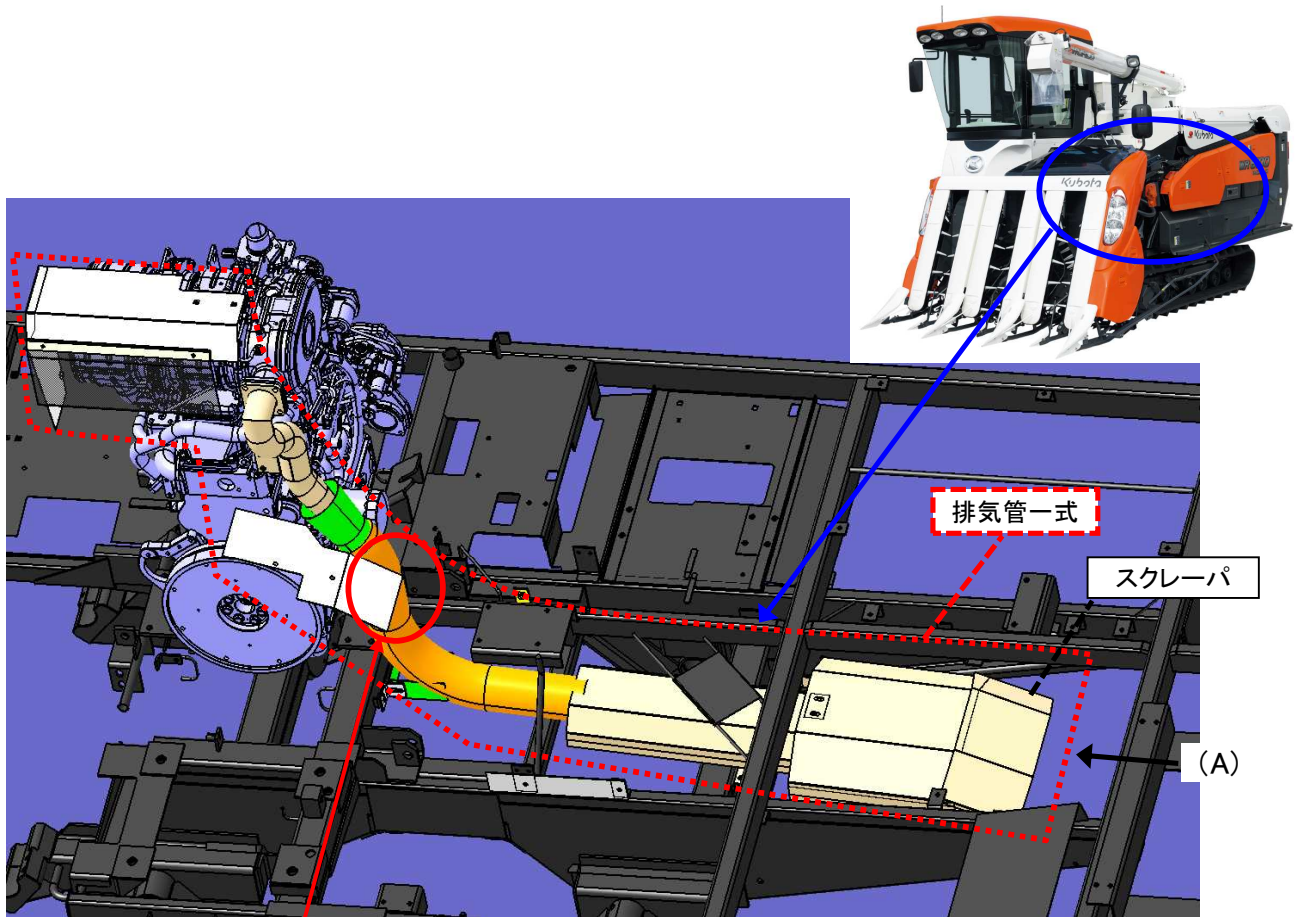
排気管において、断熱材の固定方法が不適切なため、断熱材の合わせ部が熱影響によって剥がれ、高温の排気管表面が露出することがある。そのため、そのままの状態で使用を続けると、露出部に堆積した藁等が発火し、最悪の場合、火災に至るおそれがある。

改善の内容： 全車両、排気管を対策品に交換し、高温部保護カバー等を追加する。

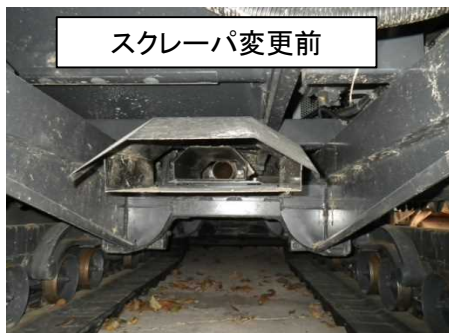
スクレーパ変更前

上記、(A)から見た写真

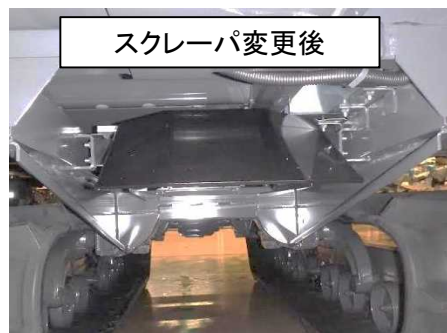
スクレーパ変更後

識別：スクレーパの外観で判別できるため、特別な識別は行わない。
