改善箇所説明図

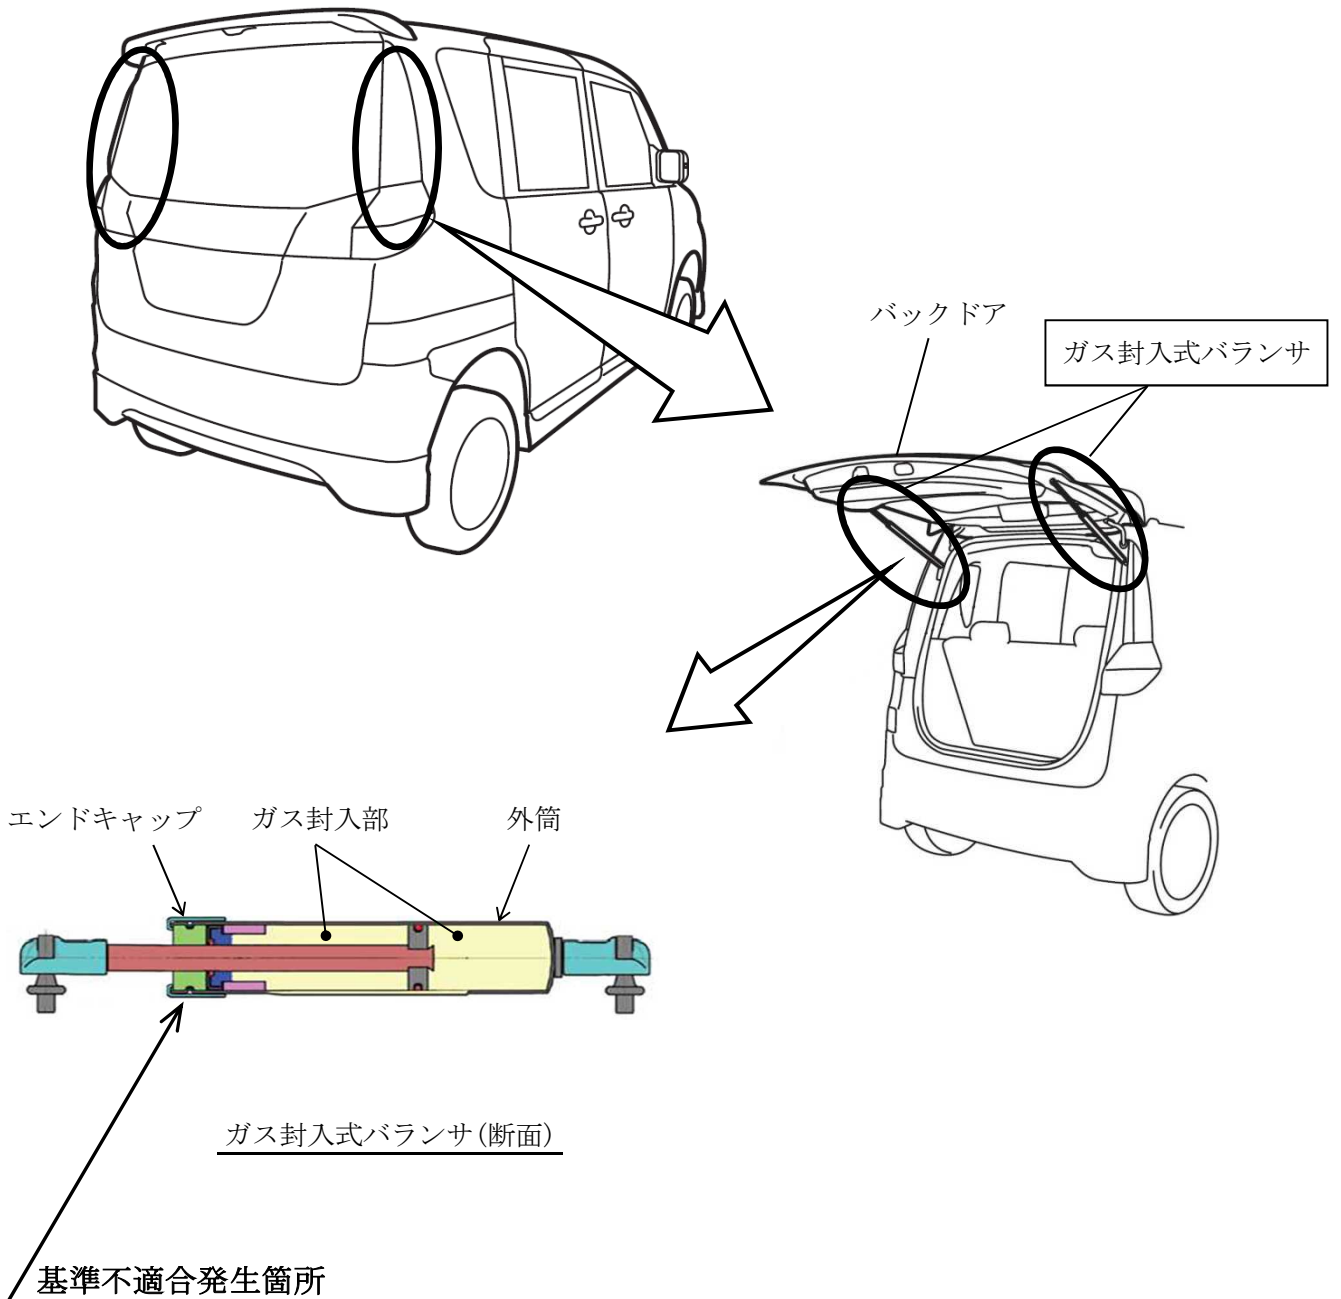
バックドアのガス封入式バランスにおいて、外筒のエンドキャップ部の塗装が不適切なため、外筒が腐食するものがある。そのため、そのままの状態で使用を続けると、腐食が進行して封入されたガス圧により外筒が破損し、最悪の場合、バックドアを開く際に周囲の人が負傷するおそれがある。

注： は交換部品を示す。

全車両、ガス封入式バランスを対策品と交換する。

識別：バックドアのドアラッチの横に赤色のシールを貼付する。
