新 · 事業計画の
エッセンス

<事例編>

国土交通省
水管理・国土保全局下水道部

【事例 ①】施設設置のコツ(未普及対策を進める桑名市)

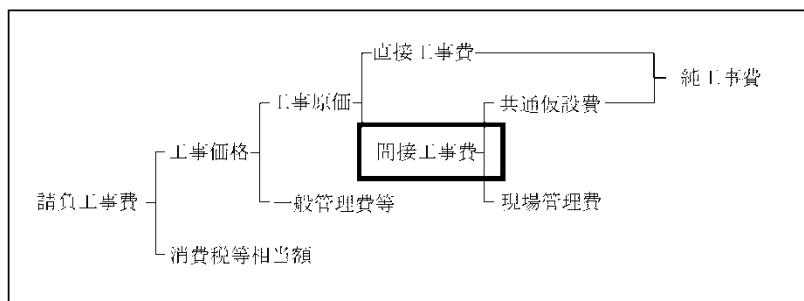
図3-4 請負工事費の内訳

大規模一括発注方式(DB方式)を選択することによって、1工事あたりの工事費を大きくすることが可能なため、発注時の工事原価(図3-4参照)のうち、間接工事費を低下させることができる。

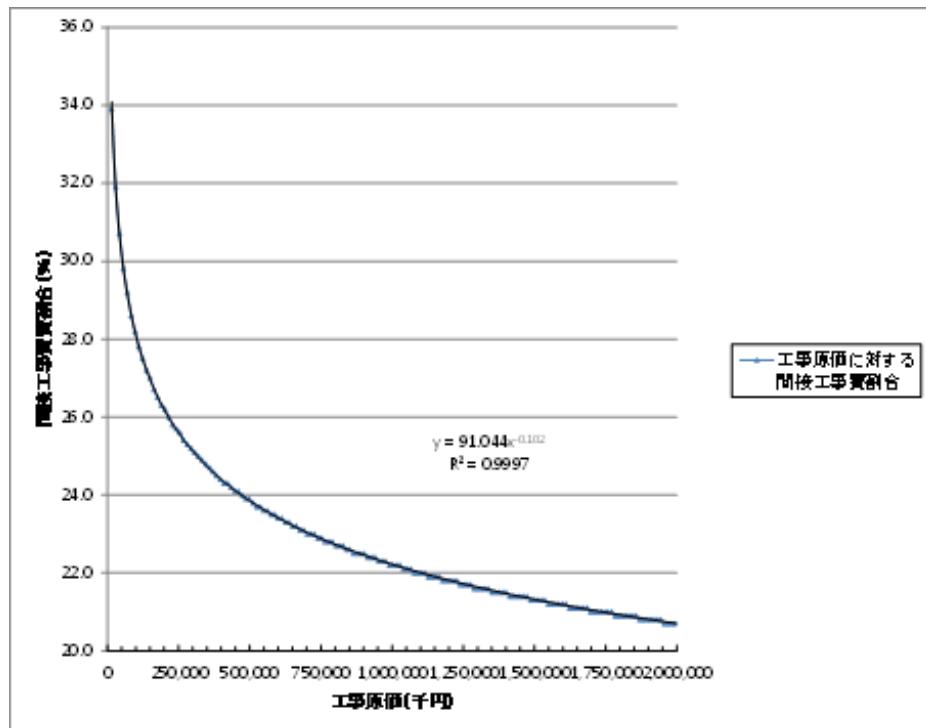
図3-5 工事原価に対する間接工事費割合

工事原価のうち間接工事費の占める割合を算定したものを図3-5に示す。

これによると、工事費が2億5千万円程度までは急激に工事費低減効果が見られるものの、それ以降は約2%程度の低減効果しかない。

したがって、少なくとも工事費を2億5千万円以上にすると、現状の発注形態よりも7~8%以上の効果が見込まれる。

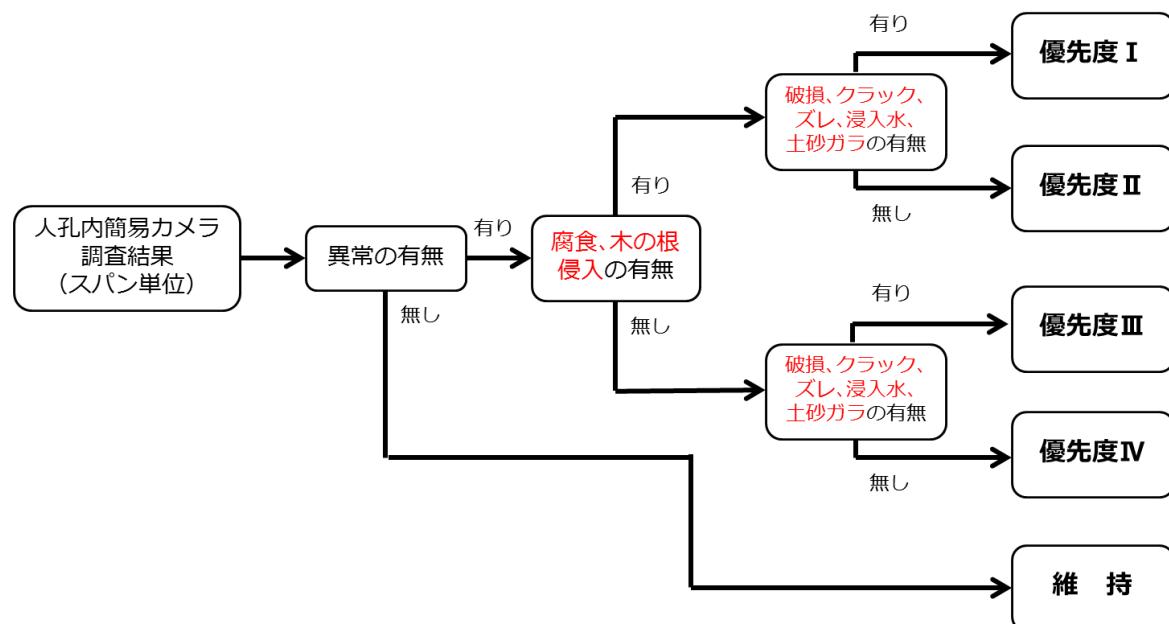
図 2-1 簡易調査項目による点検優先度の判定フロー

優先度Ⅰ： 詳細調査の必要性が高いと判断した「腐食」、「木根侵入」のいずれかの劣化が見られ、かつ、詳細調査の必要性が中程度とした「破損」、「クラック」、「継ぎ手ズレ」、「浸入水」及び「土砂ガラ」のいずれかの劣化があるスパン

優先度Ⅱ： 詳細調査の必要性が高いと判断した「腐食」、「木根侵入」のいずれかの劣化が見られるスパン

優先度Ⅲ： 詳細調査の必要性が高いと判断した「腐食」、「木根侵入」の劣化は無いが、詳細調査の必要性が中程度とした「破損」、「クラック」、「継ぎ手ズレ」、「浸入水」及び「土砂ガラ」のいずれかの劣化があるスパン

優先度Ⅳ： 詳細調査の必要性が低いと判断した「たるみ・蛇行」、「下水の滞留」、「ゴム輪の異常」、「取付管異常」、「異物」、「モルタル」及び「油堆積」のいずれかの劣化が見られるスパン

維 持： 簡易調査で異常が見られなかったスパン

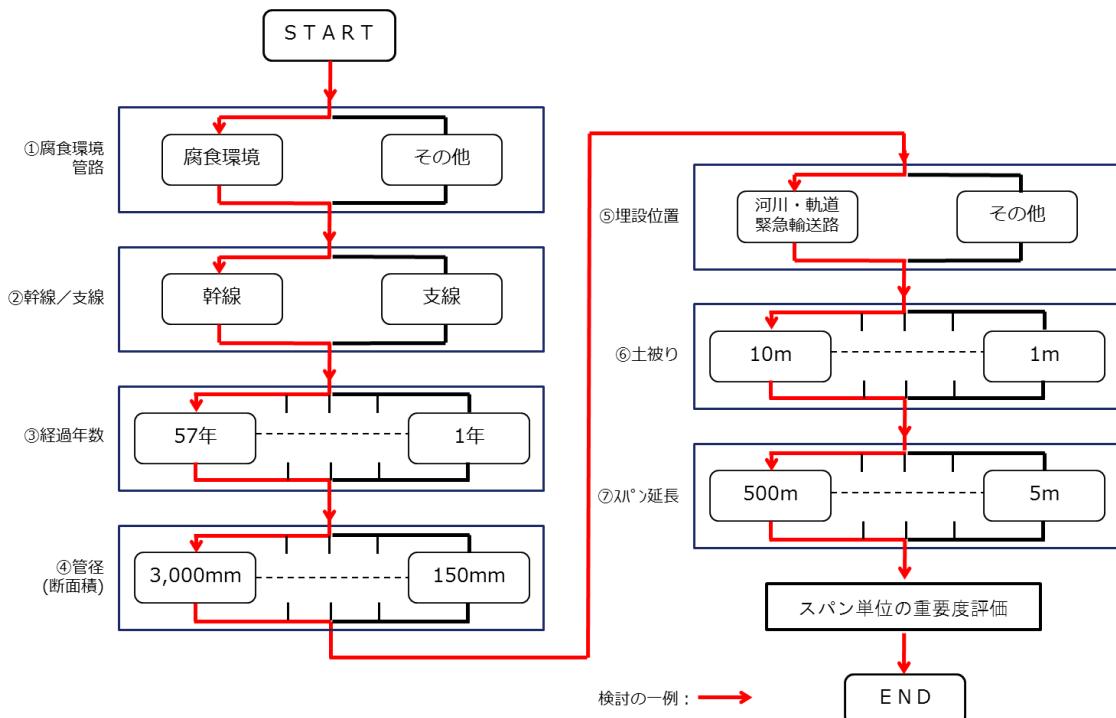
図 2-3 スパン単位の重要度評価の判定フロー

設定した管路施設の重要度評価項目に基づき、スパン単位での重要度評価の判定フローを図2-3に示す。

重要度評価は、「①腐食環境管路」から「⑦スパン延長」までの評価を順次判断して、最終的にスパン単位で重要度を設定する。

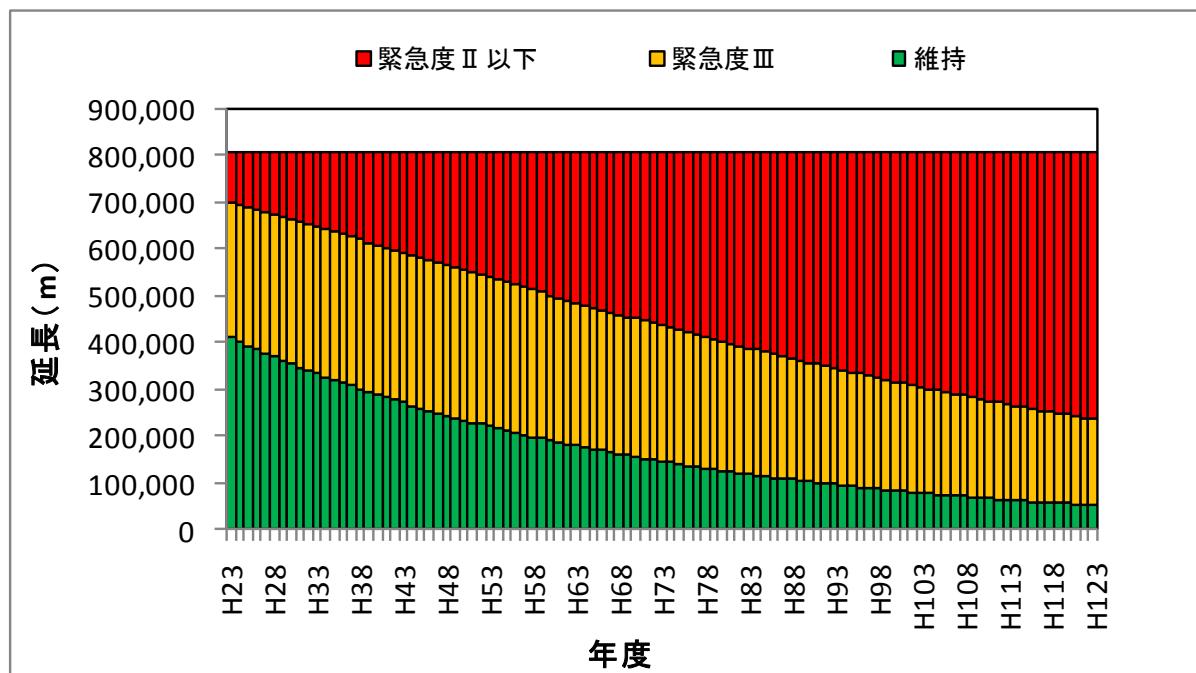
図 3-1 統計的モデルによる将来の緊急度予測

個々の管路の緊急度は詳細調査を実施して初めて明らかになるが、全ての管路について詳細調査を実施するには多くの時間と費用を要する。このため長寿命化計画において実施した詳細調査結果を基に、「下水道施設のストックマネジメント手法に関する手引き(案)」に示される統計的モデルにより、中長期における緊急度を予測した。この結果、管路について今後適切な維持管理を実施しない場合、100年後には約7割の管路は改築が必要となる緊急度II以下になると予想された。統計的モデルによる将来の緊急度予測を図3-1に示す。

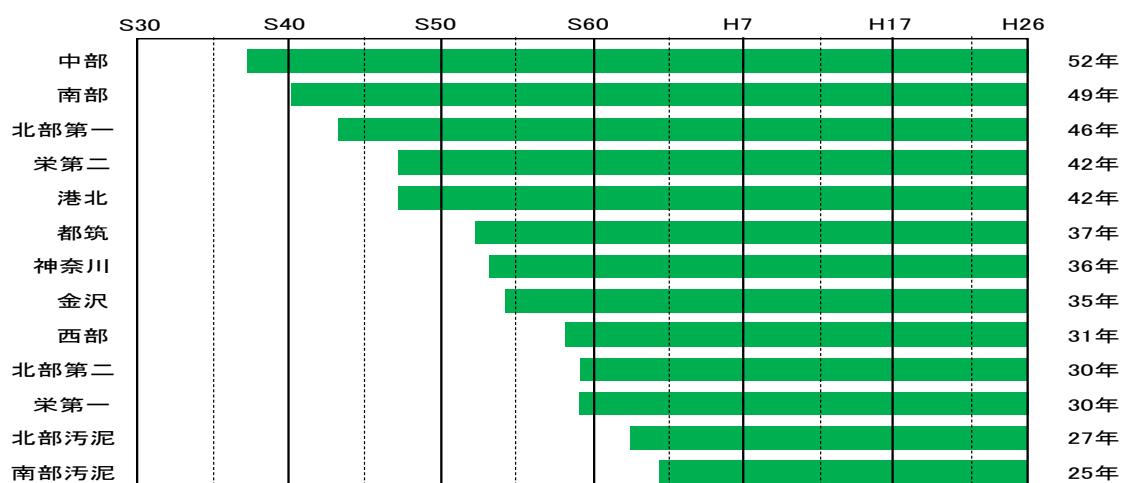
図1-1 水再生センター等の経過年数

横浜市は、11か所の水再生センター、2か所の汚泥資源化センター及び26か所のポンプ場を有している。水再生センターは、図1-1に示す通り、いずれも供用開始から30年以上、最も古いもので52年経過しており、これまでの点検調査により、コンクリート構造物の劣化が確認されている。これらの施設における事故や機能停止を未然に防止し、可能な限り延命化を図るために計画的な改築(点検調査を含む)が重要となる。

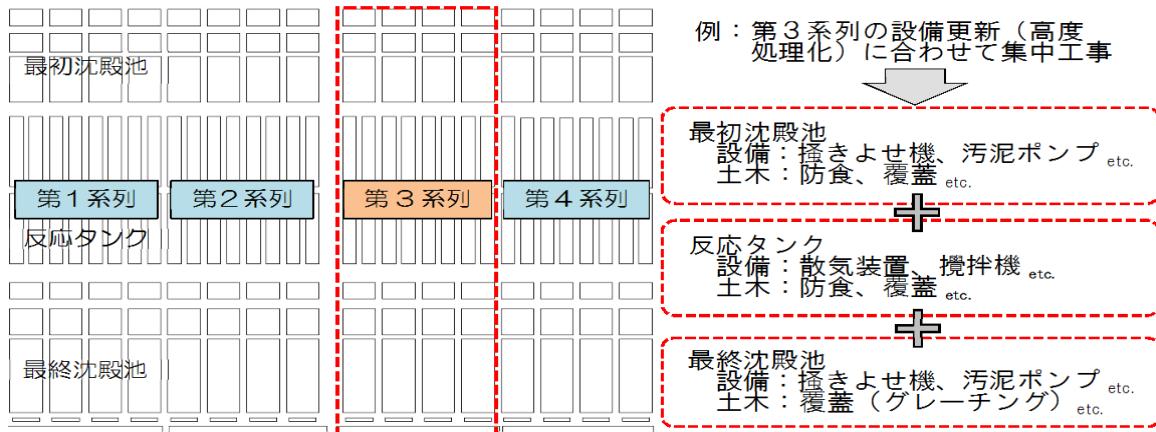
図 1-2 計画的・効率的な改築(例)

改築は設備更新等と合わせて施工すると、水抜き・清掃や仮設などの工程が一本化でき効率的・経済的であるとともに、施設の運転管理に与える影響・負荷を抑制することができるため、設備更新等との同時施工を基本とする(図1-2、1-3 参照)。

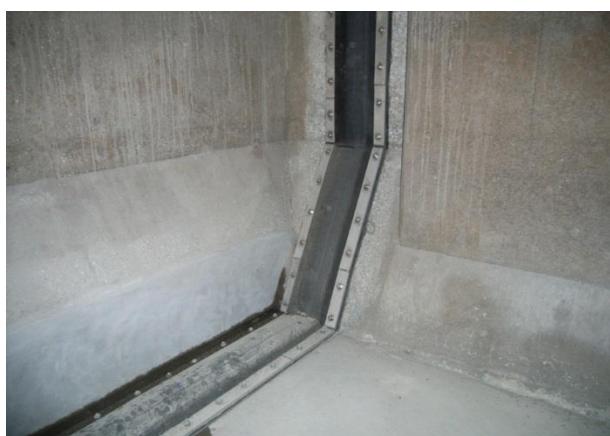
図 1-4 後付け式伸縮可とう継手の設置

また、エキスパンションジョイントの耐震化や高度処理化に伴う隔壁の設置など、機能向上に係る改築についても、できる限り、同じタイミングで実施する(図 1-4、1-5 参照)。

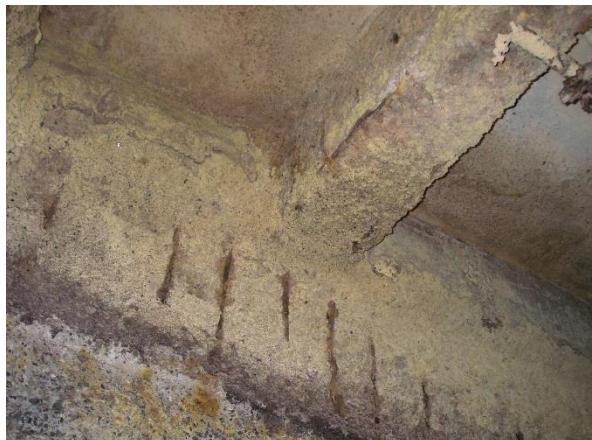
図 2-1 化学的侵食事例(返流水槽)

下水道施設で特徴的に見られるコンクリートの劣化は、硫化水素に起因する硫酸による化学的侵食である。進行度合いの大きい箇所では、表面が脆弱化して容易に剥離したり、鉄筋の腐食による体積膨張により、かぶり部分が剥落したりする現象が見られる(図 2-1、2-2 参照)。

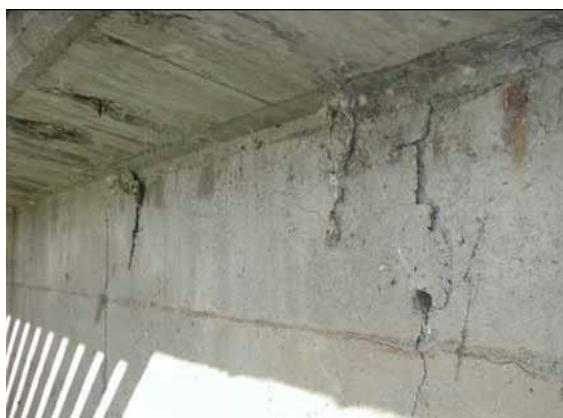
図 2-3 中性化事例(反応タンク)

複数の反応タンクにおいて、気相部の二酸化炭素濃度が 10,000~20,000ppm と一般居室 (350~1,000ppm) と比べ非常に大きく、中性化の進行が著しいことが確認されている。図 2-3 は中性化範囲が鉄筋位置まで達して鉄筋が腐食(体積膨張)したことによるひび割れの様子であり、図 2-4 はコア抜きによる中性化深さ測定結果である。中性化深さが 100mm 前後に及ぶ(当然に鉄筋位置に到達)施設が複数あり、旋回流深槽式反応タンクの散気装置設置側で特に顕著であることが確認されている。二酸化炭素による中性化は、硫酸による化学的侵食とは異なり、コンクリート自体が脆弱化することはないが、鉄筋位置に達することによる鉄筋腐食は、鉄筋の断面減少やかぶりコンクリートの剥落、ひいては耐荷力の低下につながる。このため、高濃度の二酸化炭素を遮断しうる防食を施し、定期的・継続的な点検調査を行うことが重要と考えている。

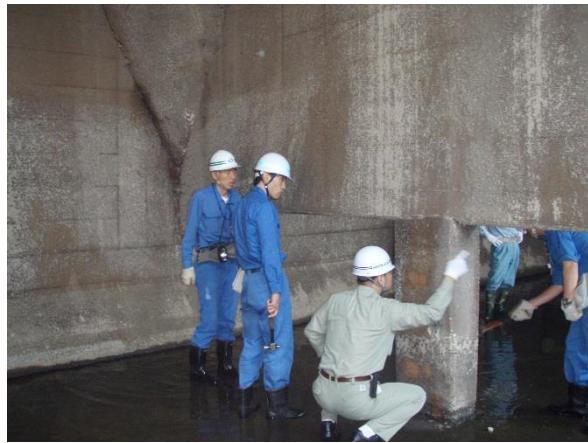
図 2-5 局職員等による目視・打音

ちなみに、横浜市環境創造局で土木施設の点検調査に本格的に取り組み始めた平成 20、21 年度は、人材育成も兼ねて目視及び打音調査を局職員直営で実施した(コア抜きを伴う試験等

は専門業者に委託)。「下水道施設(土木構造物等)点検調査プロジェクト」と銘打ったこの取り組みは、局を横断して複数班編制し、年間十数件の施設に乗り込むというものであり、データ蓄積だけでなく、職員の経験値の蓄積にも大きく寄与した(図 2-5、2-6 参照)。

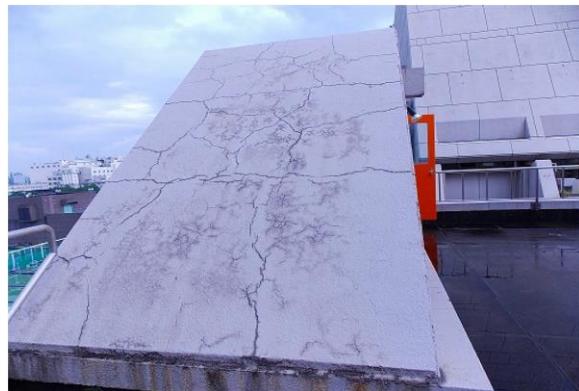
図 2-7 屋上防水の劣化事例

また、建築施設についても下の写真のような経年劣化が確認されている。

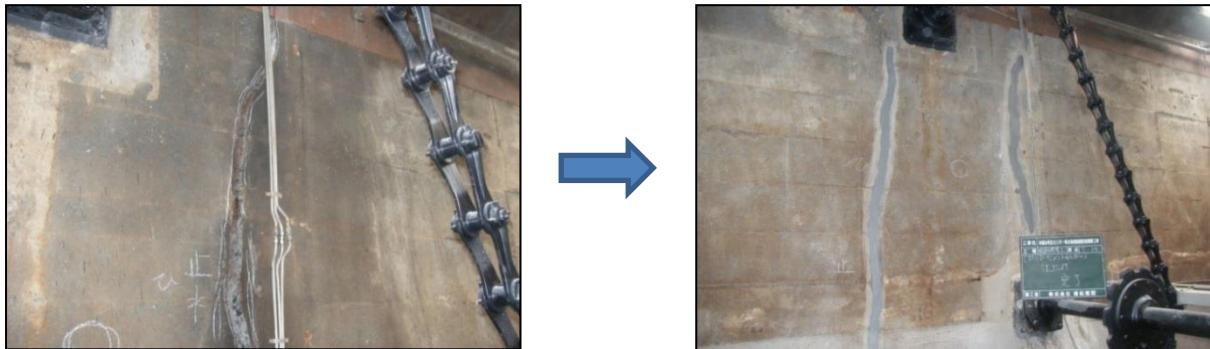
図 2-9 止水(ひび割れ補修)事例

設備更新や防食工事等で池が空(から)になるタイミングに合わせて軸体補修を実施している。下の写真は、漏水箇所の止水(ひび割れ補修)及びかぶりコンクリートが剥落している梁の断面修復(ポリマーセメントモルタル吹付け)の事例である。

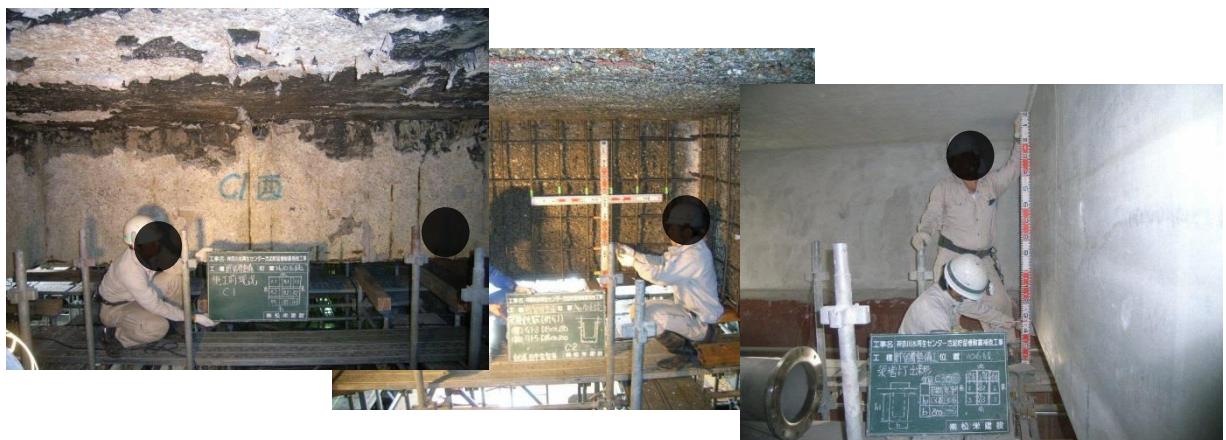
図 2-11 耐震補強と合わせた防食事例

防食を実施する。下の写真は、既設防食がはがれ、軸体への侵食が進んでいる状況に対し、劣化部除去後、耐震補強(増打ち)を施したうえで、防食被覆を施した事例である。

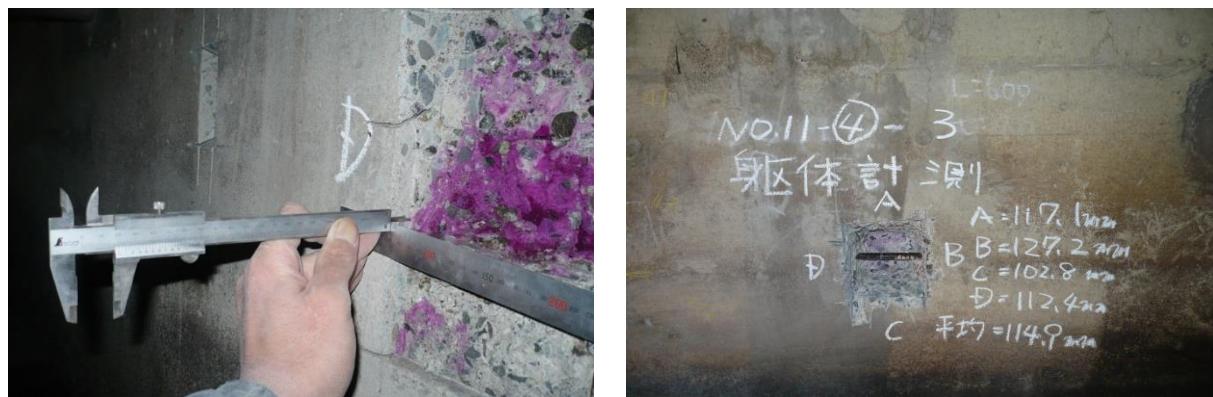
図 2-12 中性化深さの測定

中性化深さをフェノールフタレイン法により測定する。下の写真の事例では、中性化深さが100mmを超えている。

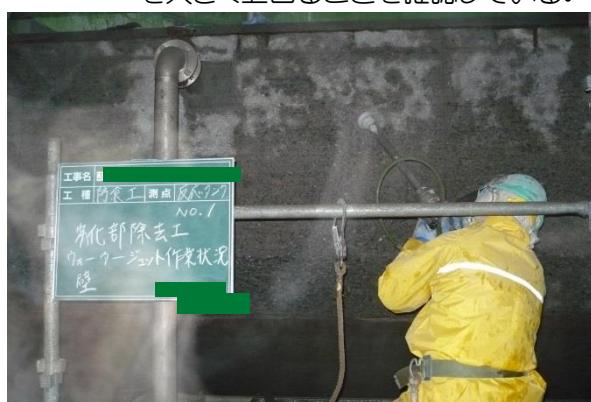
図 2-13 劣化部除去工(超高圧水処理)

二酸化炭素による中性化では、中性化範囲内にあるコンクリート強度の低下は一般には見られない。また、表面被覆等により中性化の原因となる二酸化炭素の浸透が遮断された場合は、その後の中性化の進行はない(コンクリート標準示方書[維持管理編]2007年より)と考えられるため、中性化範囲を全て除去するということはせず、表面の5mm程度を超高圧水処理(200MPa以上)にて除去する(図2-13参照)。その後、鋼製引張用ジグを装着した引張試験機を用いてコンクリート表面強度試験を行い、基準値1.5N/mm²以上であることを確認する(図2-14参照)。下の写真の事例では、表面強度が5.7N/mm²であり、基準値を大きく上回ることを確認している。

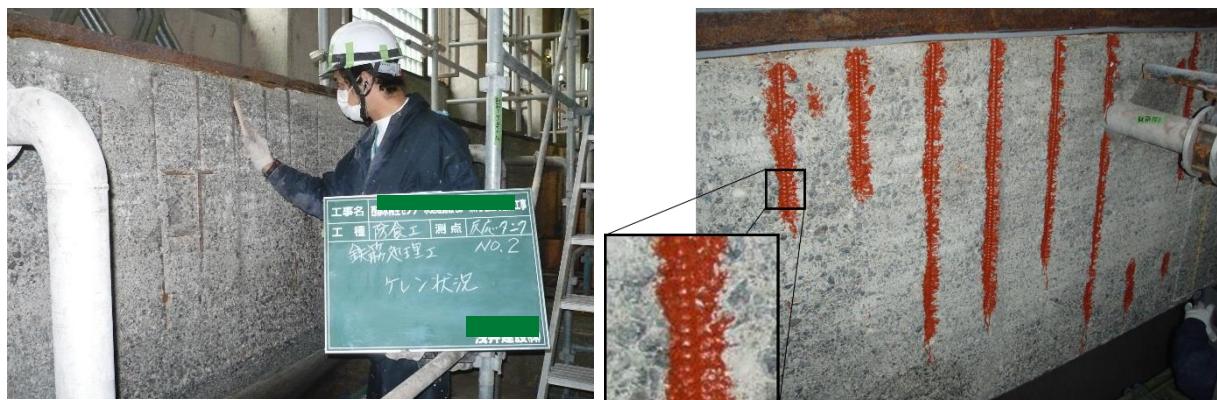
図 2-15 鉄筋処理工(ケレン及び防鏽剤塗布)

かぶりが最も薄い部分で、超高圧水処理によって露出した鉄筋の浮き鏽を除去(ケレン)し、防鏽剤塗布を行う。下の写真の事例では、鉄筋に若干の浮き鏽が生じているものの断面欠損はなく、鉄筋の健全性が保たれていることを確認している。

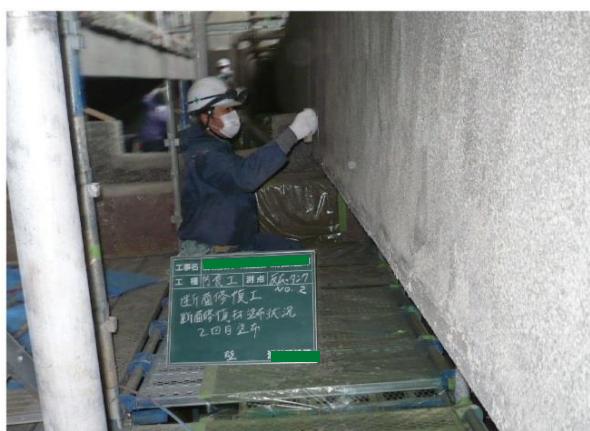
図 2-16 断面修復工

JS マニュアルに規定される品質規格を満足する断面修復用モルタルを用いて 5mm 以上 の厚さで断面修復を行う(図 2-16 参照)。上の写真のように、かぶりが薄い部分は、断面修復厚さをさらに 10mm 程度追加することも有効と考えられる。

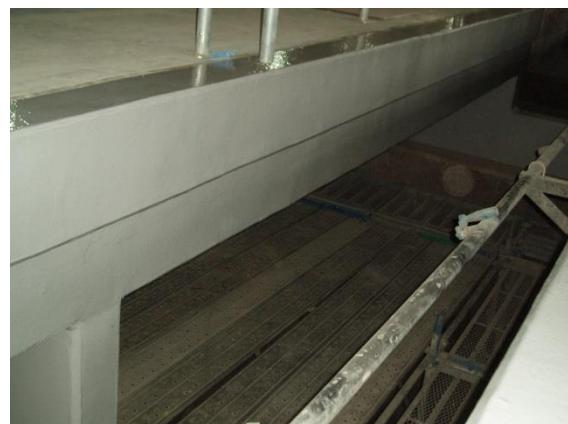
図 2-17 防食被覆工(A種)

JS マニュアルに規定される最も耐酸性能の低い A 種の防食被覆を施す(図 2-17 参照)。これにより、二酸化炭素や水分の浸入が遮断されるため、その後の中性化の進行を抑えることが可能となる。

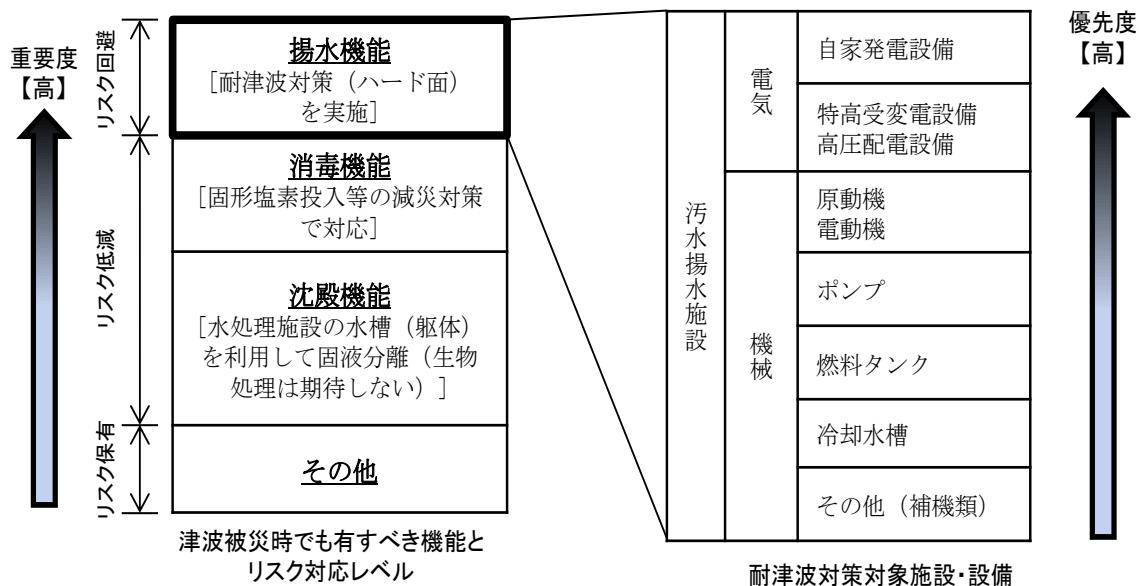
図 3-1 津波対策対象施設の抽出

最大クラスの津波に対しても、トイレ使用の継続や汚水溢水の防止等が図れるよう、簡易処理を継続することを目標とする。この目標の達成のため、津波被災時でも有すべき機能とリスク対応レベルを整理し、リスク回避すべき機能を揚水機能と定めて、津波対策の対象施設・設備を抽出した(図 3-1 参照)。

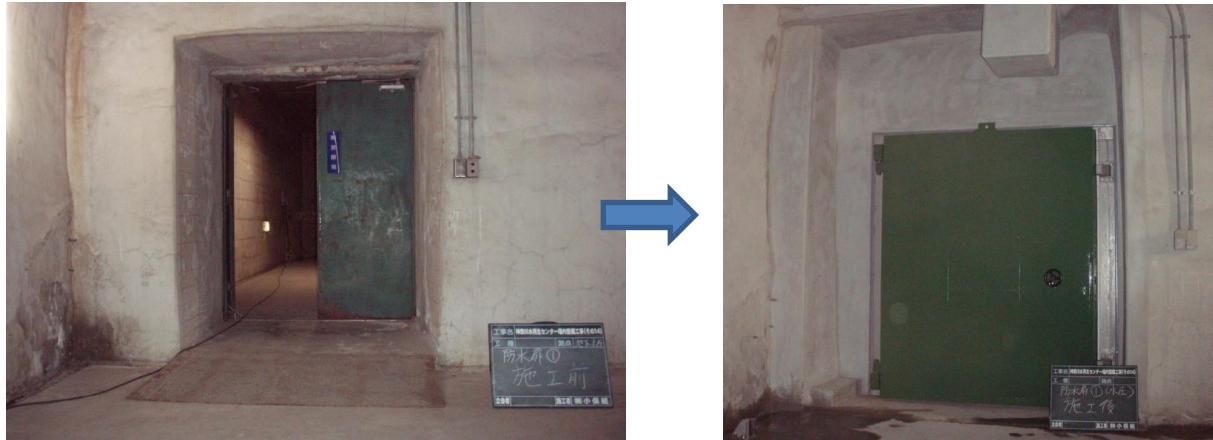
図 3-3 防水扉への更新

想定津波浸水深より低い位置にある水処理施設開口部から浸水し、地下管廊を伝って揚水施設に到達する可能性があるため、管廊内の建具を防水扉に更新し、浸水防止を図った。

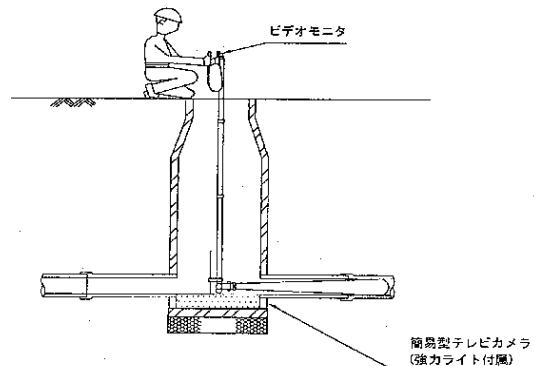
図2-3 管口テレビカメラによる点検概要図

管渠の点検は、マンホール内部からの目視や、地上からマンホール内に管口カメラを挿入する方法等により、異常の有無を確認することである。

- 管口テレビカメラ
伸縮可能な操作棒の先にカメラとライトを取り付けたものであり、これを地上からマンホールに挿入し、地上にいる調査員が手元のモニターを見ながら管内を点検する。

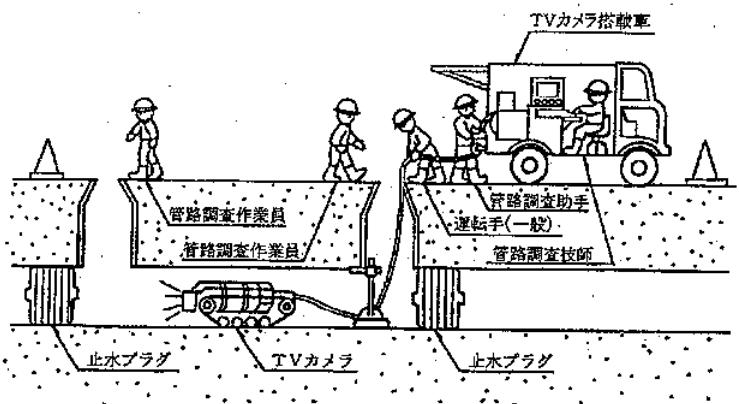
図 2-4 テレビカメラ調査概要図

テレビカメラ調査を行う本管は、内径 150~800mm とする。内径 800mm 以上の本管については、流量が多い場合や危険ガスが予想される場合等、調査員が管路内に入ることができない場合に用いる。内径 800mm 未満では、調査前に高圧洗浄車で管壁の汚れを洗浄する。

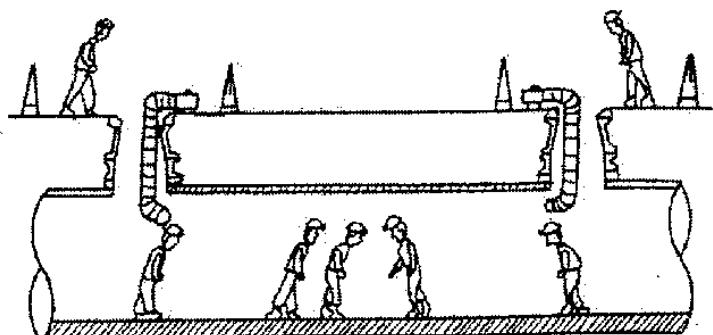
図 2-5 潜行目視調査概要図

潜行目視調査は、内径 800mm 以上の歩行可能な管路において、原則としてマンホールおよび管路内に調査員が入り、マンホール内面および管路内の目視点検を行い、直接、管路施設の状況を把握する。

地上から行う高圧洗浄車に適用範囲は内径 800mm 未満のため、一般的には内径 800mm 以上では管内洗浄は行わない。

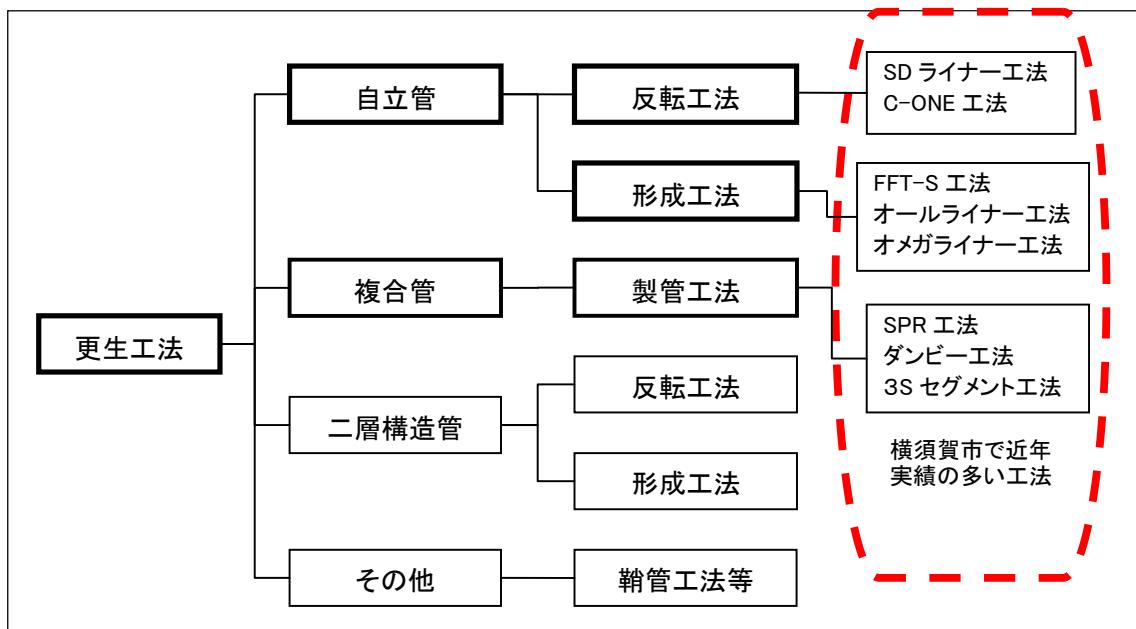
図 2-6 改築工法の分類

改築工法の分類は、更生工法と布設替え工法に分類され、更生工法は更生管の構造等の違い等から、自立管、複合管及び二層構造管に分類される。
