改善箇所説明図

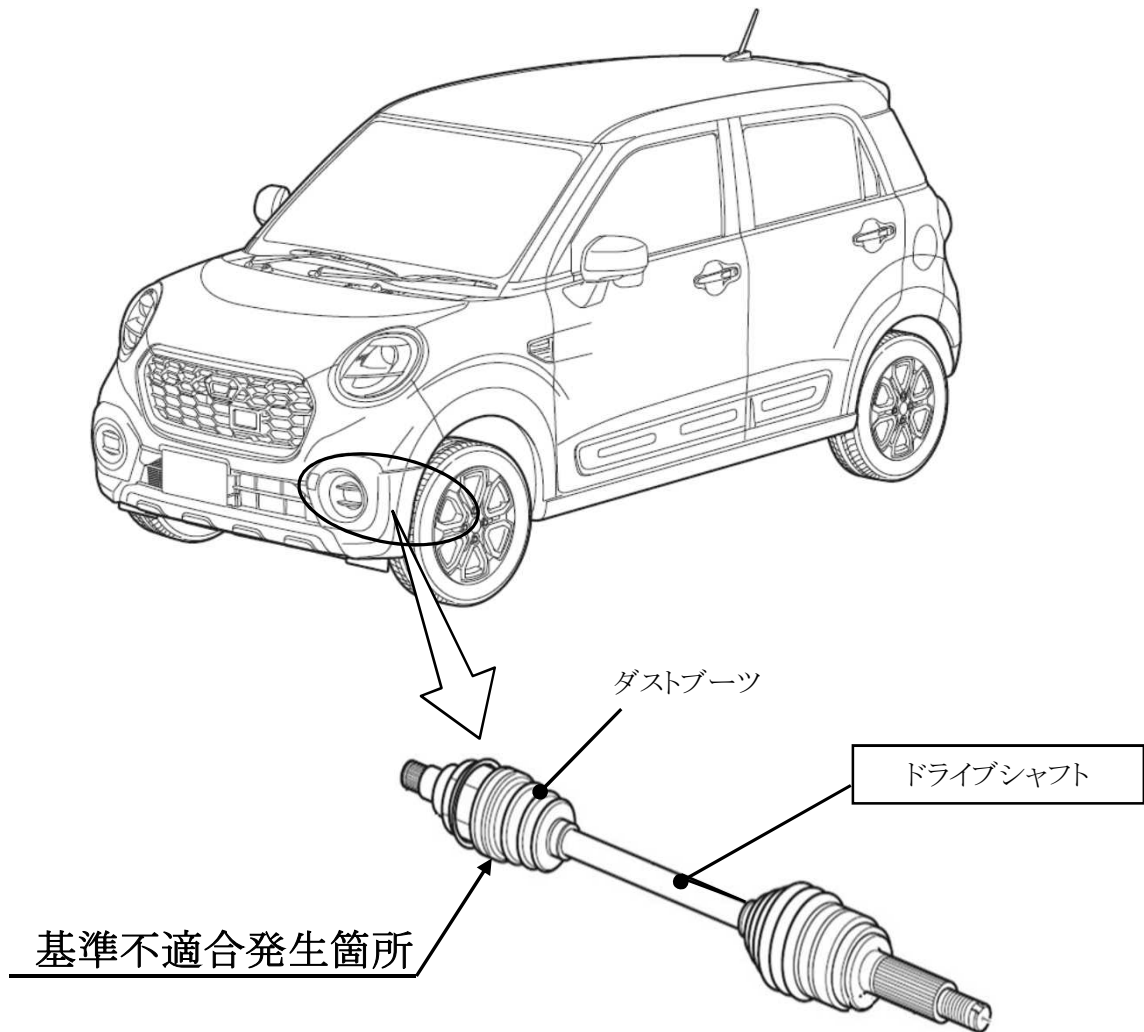
注: は交換部品を示す。

左側前輪のドライブシャフトにおいて、ダストブーツの設定が不適切なため、走行中の揺動によって蛇腹同士が擦れて、ダストブーツが早期に摩耗することがある。そのため、そのままの状態で使用を続けると、摩耗が進行しダストブーツが破損してグリスが漏れ、最悪の場合、走行できなくなるおそれがある。

全車両、左側前輪のドライブシャフトを対策品と交換する。

車室内車台番号打刻位置の車両右側に黄色ペイントを塗布する。
