## 改善箇所説明

### 基準不適合箇所

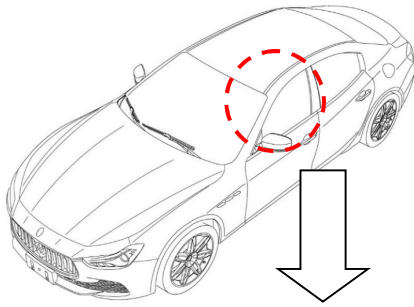
助手席上部サンバイザー部・エアバッグ警告ラベル  
助手席上部ルーフ部・エアバッグ警告ラベル

全車両、正しい助手席エアバッグ警告ラベルを貼り付ける。

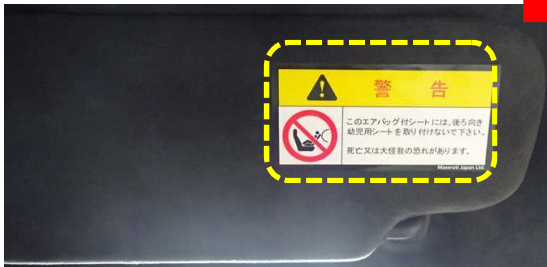
### 基準不適合状態

助手席サンバイザーのエアバッグ警告ラベル

助手席のサンバイザー等に表示する助手席エアバッグ警告ラベルにおいて、当該ラベルの内容が誤っているため、保安基準第18条の基準に適合しない。

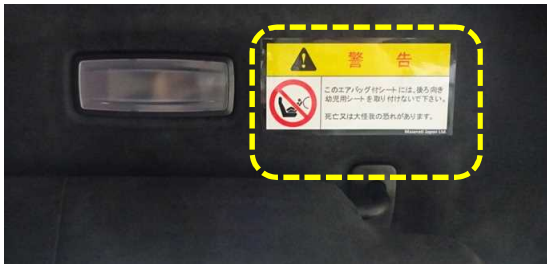
助手席ルーフ部のエアバッグ警告ラベル

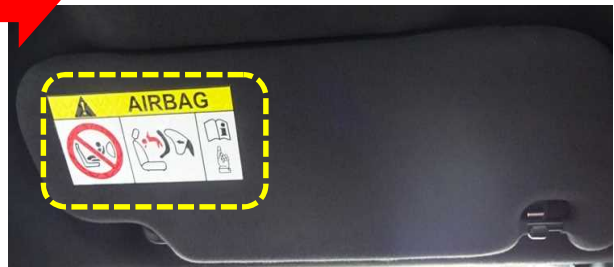
### 基準適合状態

助手席サンバイザーのエアバッグ警告ラベル

エアバッグ警告ラベルの外観で判別が可能であるため、特別な識別は行わない。

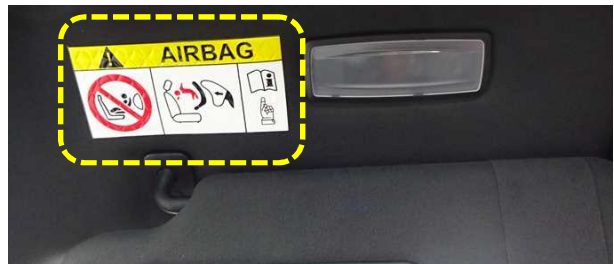
助手席ルーフ部のエアバッグ警告ラベル
