改善箇所説明図

1081756

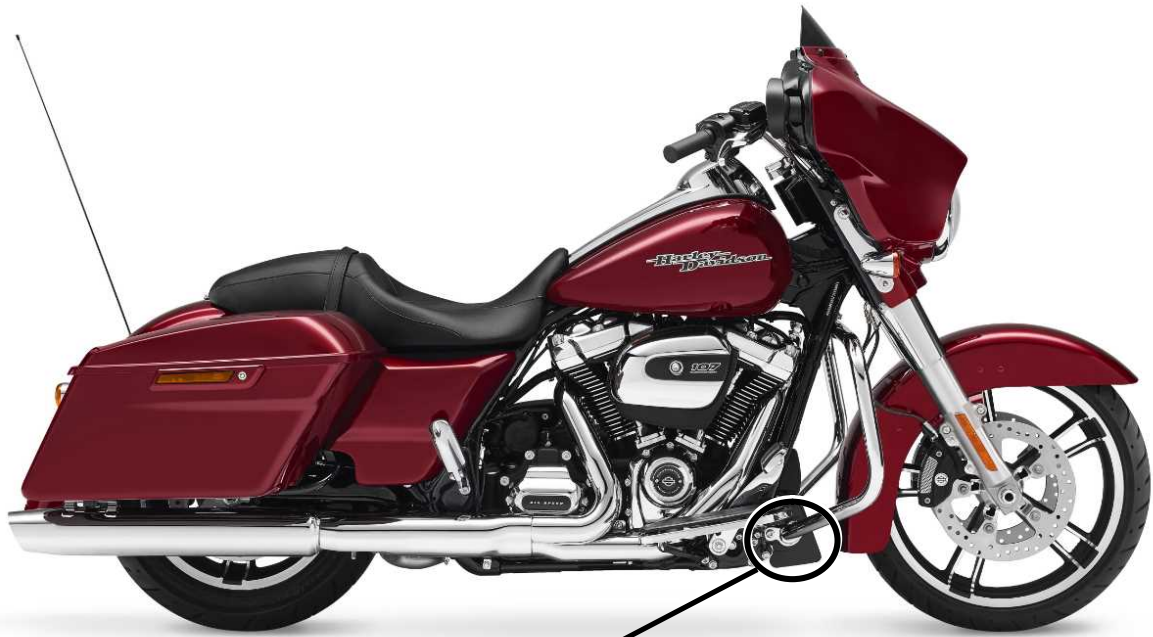
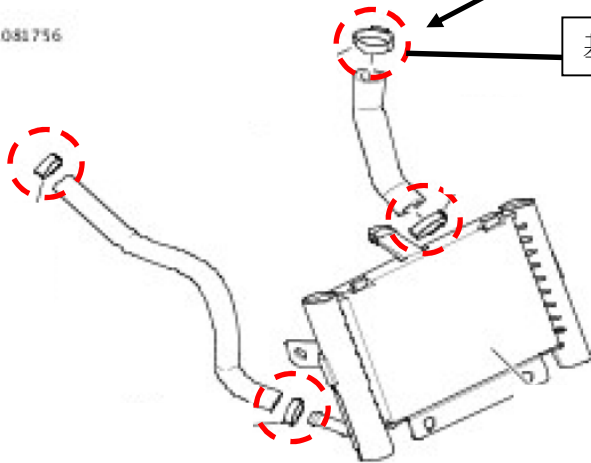
基準不適合箇所

基準不適合発生箇所

エンジン冷却装置において、エンジンオイルクーラーホースの組付け作業が不適切なため、固定金具（クランプ）が締結されていないものがある。そのため、油圧により当該ホースが外れ、オイルが漏れ、漏れたオイルがリヤタイヤに付着し、車両の制御ができなくなり、最悪の場合、転倒するおそれがある。

改善の内容

全車両、エンジンオイルクーラーホースの固定金具（クランプ）を点検し、締結されていない場合は、専用工具で締め付けを行う。

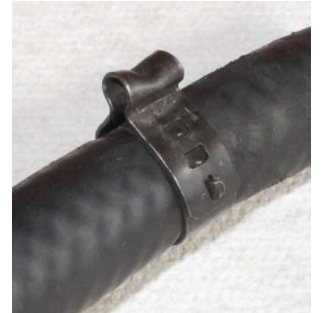
適合クランプ

クランプ形状で判別できることから特別な識別は行わない。
