改善箇所説明図

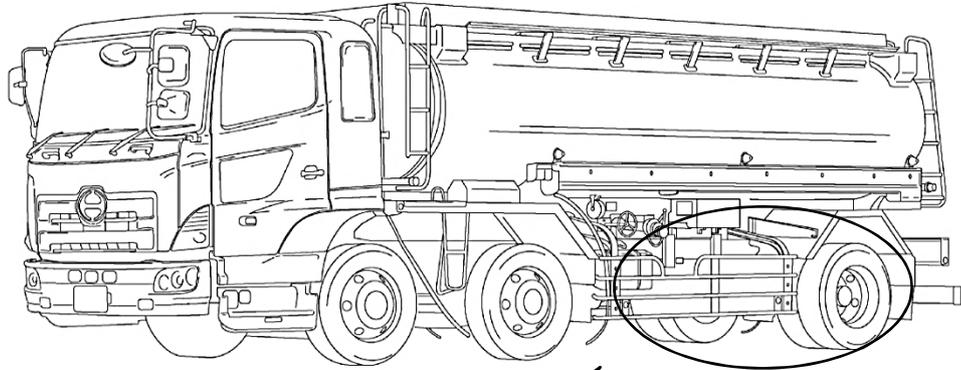
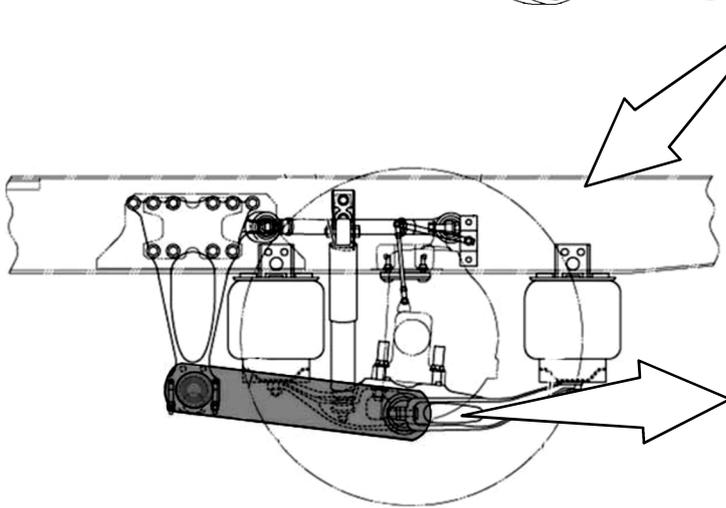
後軸エアサスペンション

スタビライザ

基準不適合発生箇所

大型トラックにおいて、後軸エアサスペンションのスタビライザアームの強度が不足しているため、旋回を頻繁に繰り返すと、当該アームに亀裂が発生することがある。そのため、そのまま使用を続けると、最悪の場合、アームが折損し、走行できなくなるおそれがある。

全車両、当該スタビライザを対策品に交換する。

識別：改善済車両にはネームプレートに黄色ペイントを塗布する。

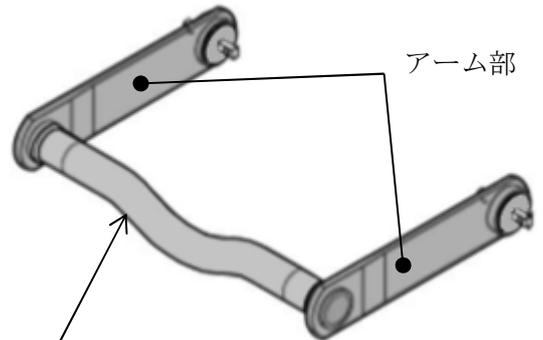
注： は交換する部品を示す。
