【参考】高速道路への歩行者・自転車等の進入発生状況

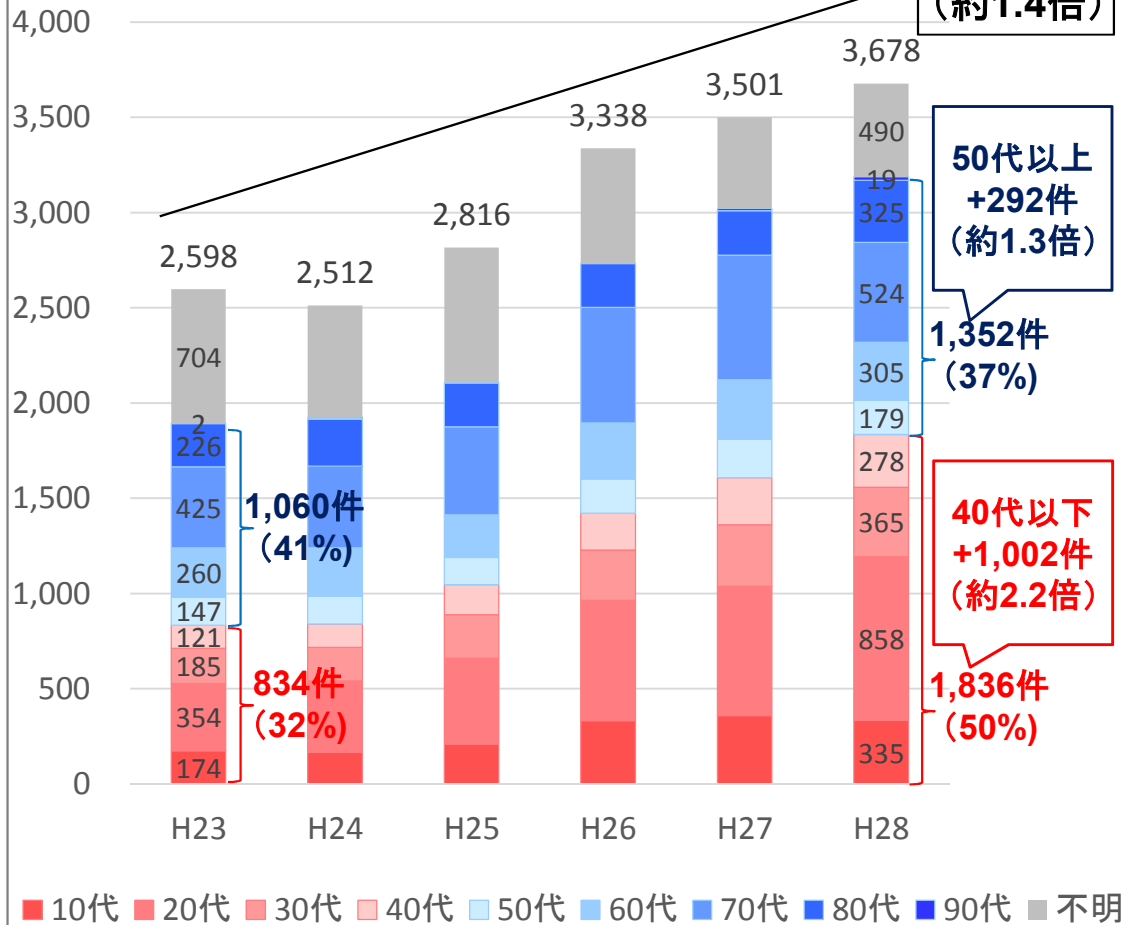
進入発生状況(H23～H28年度)

- 高速道路への歩行者等の進入件数は、年々増加傾向にある。
- 特に若年層で大きく増加しており、40代以下は5年間で2倍以上。
- 20代の進入が最も多く、うち7割が「道間違い・誤進入」によるもの。

※確保件数及び事故発生件数。高速道路会社調べ

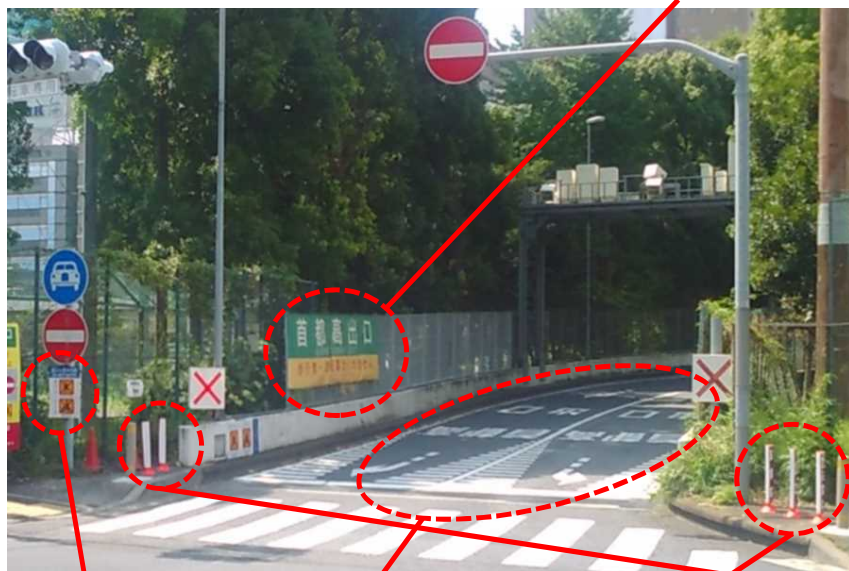
首都高速での対策事例(都心環状線 芝公園(内)出口)

大型注意喚起看板または横断幕

立入禁止看板 路面矢印、文字 ラバーポール

- 一般街路にラバーポールを設置し、物理的に進入を防止。
- 大型注意喚起看板や横断幕等による、高速道路出入り口の視認性向上。
- 監視カメラを設置し、進入者を検知したら回転灯で警告。

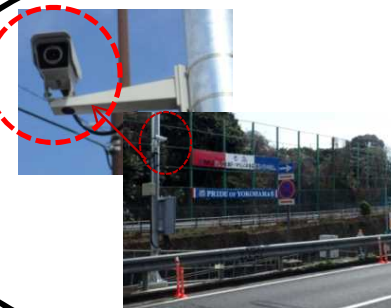
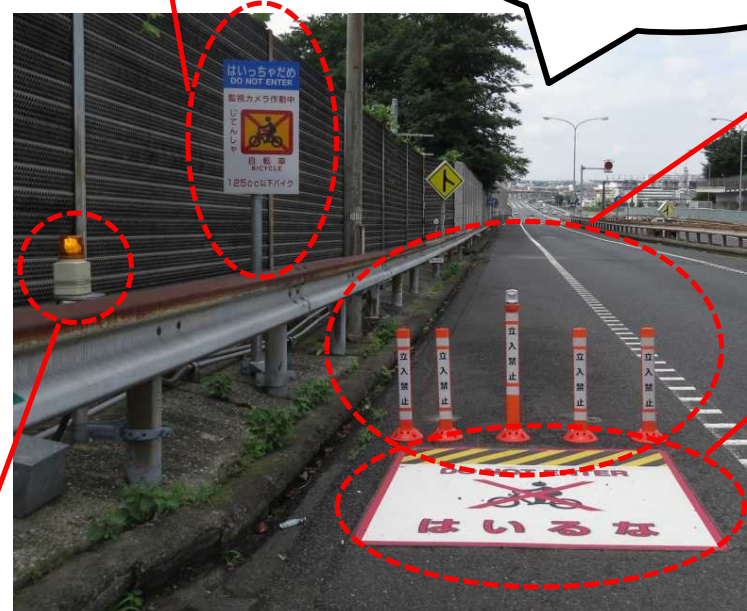
警告回転灯 NEXCO東日本での対策事例(第三京浜 玉川IC)

カメラ(進入者検知用)

立入禁止看板

ラバーポール

カラー路面シール
