改善箇所説明図

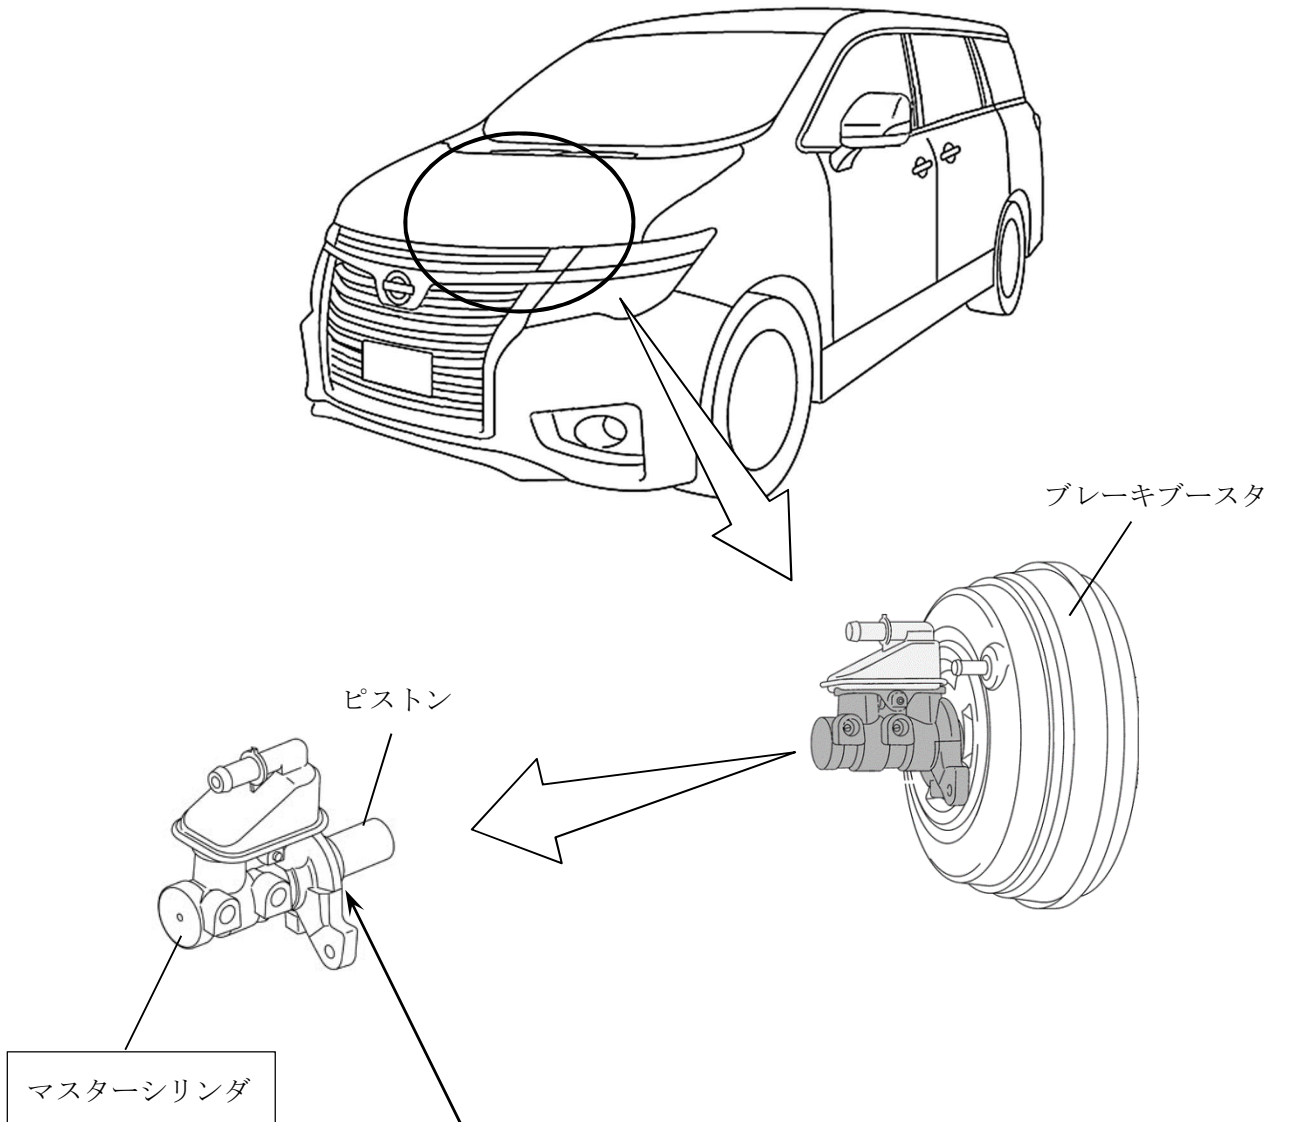
基準不適合発生箇所

ブレーキマスターシリンダにおいて、ピストン部のシール形状が不適切なため、ブレーキペダルを踏んだ際にシールが捲れることがある。そのため、シール部からブレーキ液が漏れて警告灯が点灯し、最悪の場合、制動力が低下して制動距離が長くなるおそれがある。

全車両、当該マスターシリンダを対策品と交換する。

識別：銀色のシールをモデルナンバープレートの右横に貼り付ける。

注： は、交換部品を示す。
