# 改善箇所説明図

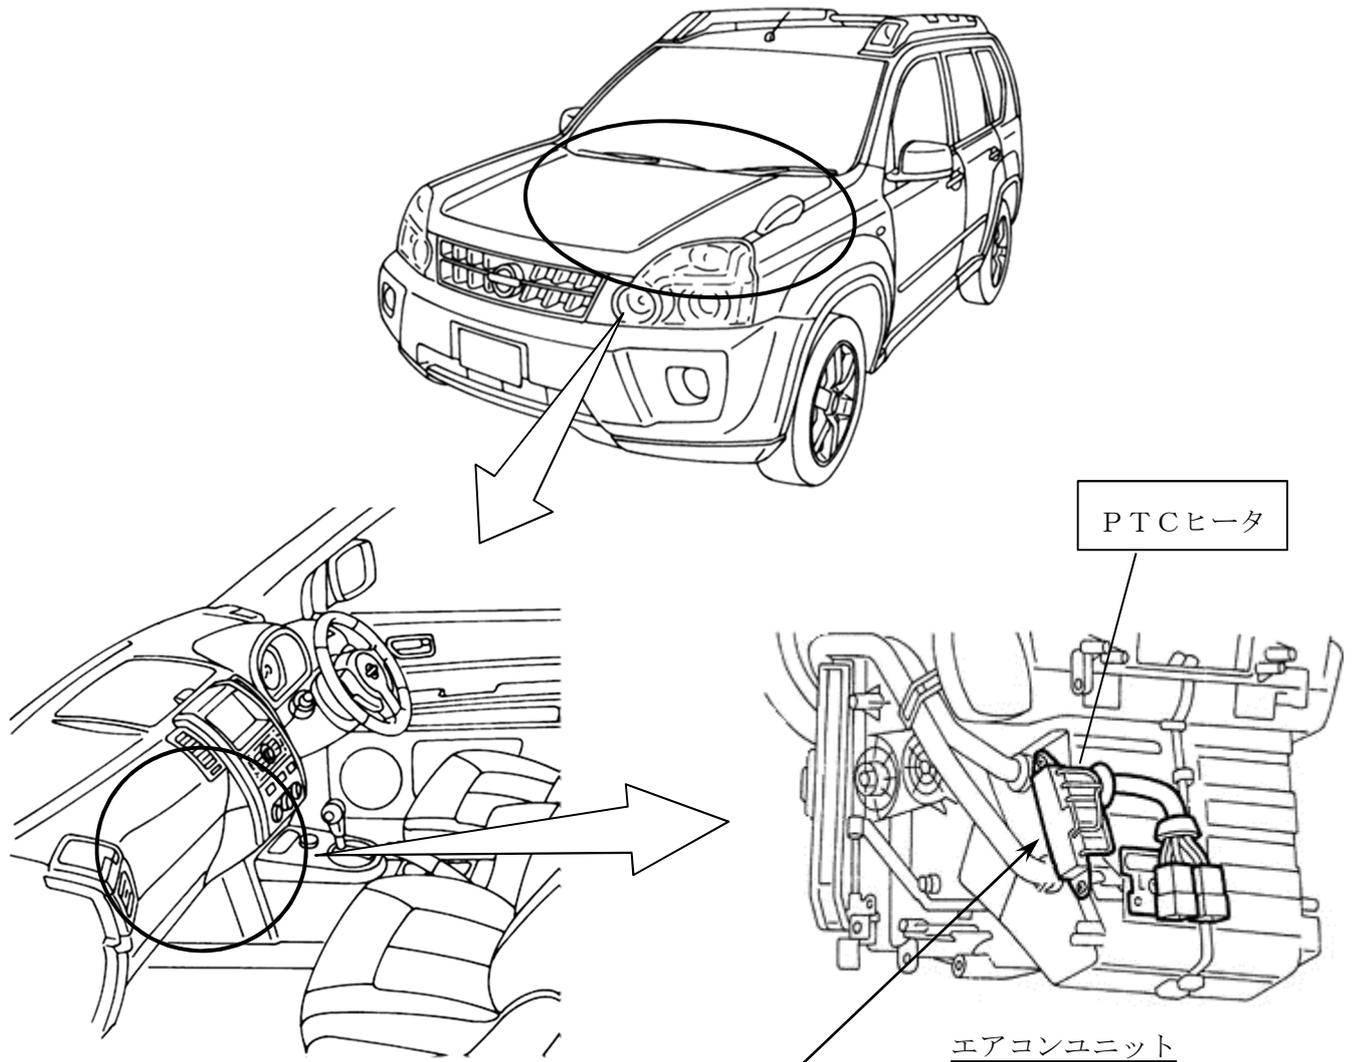
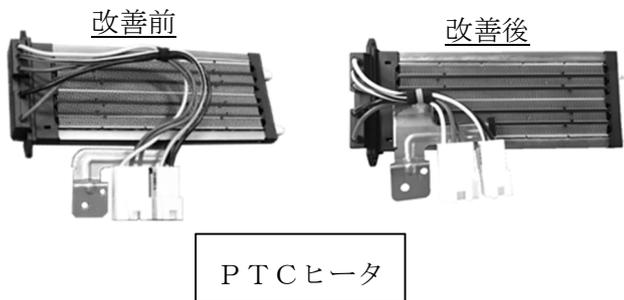
## 基準不適合発生箇所

エアコンユニットのPTCヒータにおいて、電気配線の固定が不適切なため、走行中の振動等により揺動し端子が摩耗することがある。そのため、そのままの状態で使用すると、端子間の抵抗が増加し異常発熱して、発煙し、最悪の場合、火災に至るおそれがある。

全車両、当該PTCヒータを対策品と交換する。

識別：銀色のシールをモデルナンバープレートの右横に貼り付ける。

注：  は、交換部品を示す。
