改善箇所説明図

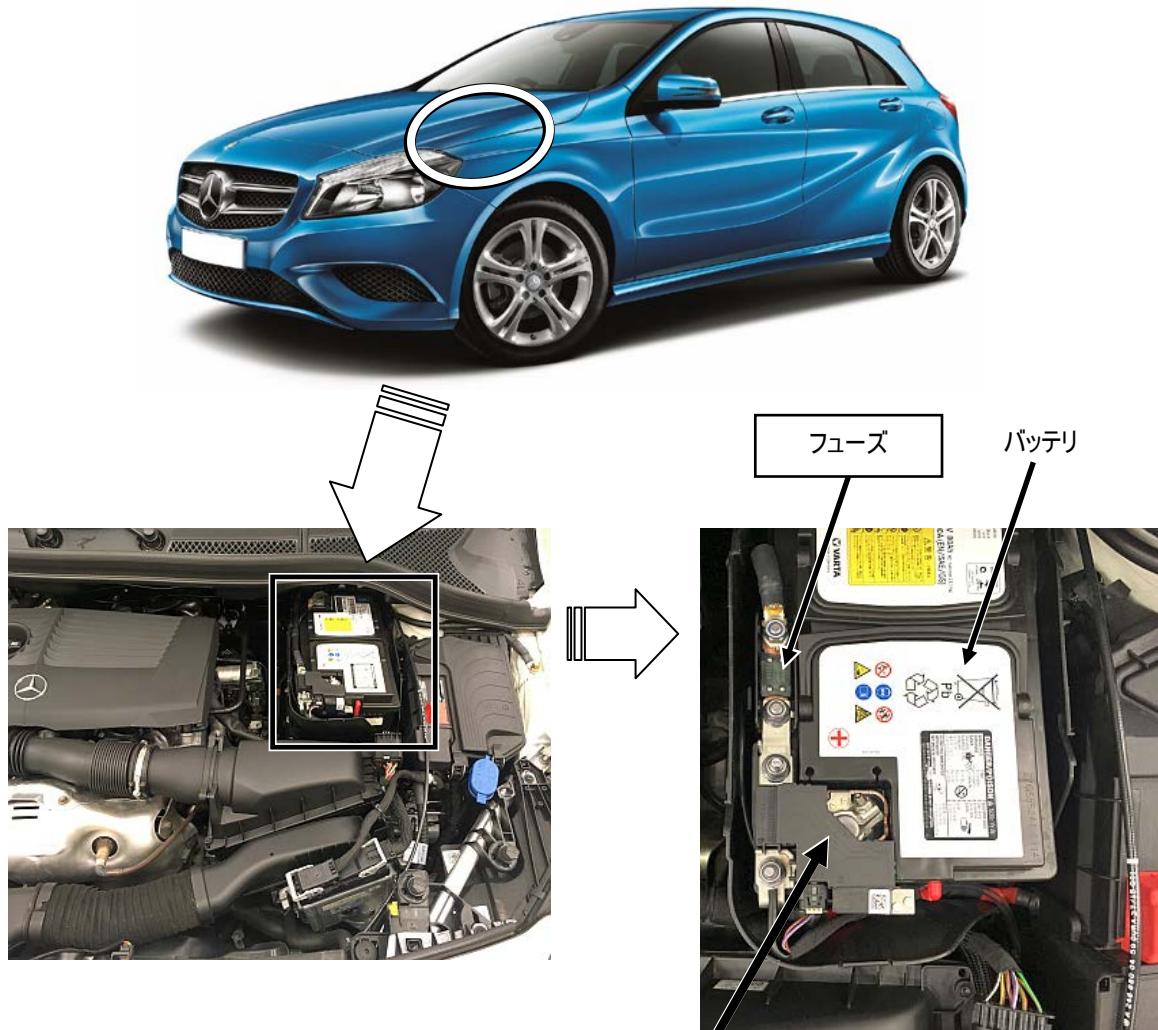
注: [] は、追加する部品を示す。

基準不適合箇所

始動電流リミッタ

始動装置において、使用方法に対する評価が不十分なため、エンジン、スタータの内部部品が故障により固着して、スタータモータが回転できない状態で始動操作を繰り返すとスタータの電気回路に過電流が流れ、始動電流リミッタが発熱することがある。そのため、始動電流リミッタの周辺部位が溶損、発煙し、最悪の場合、発火するおそれがある。

改善の内容

全車両、スタータ配線にフューズを追加する。

識別 : フューズの有無で容易に識別できるため、行わない。
