改善箇所説明図

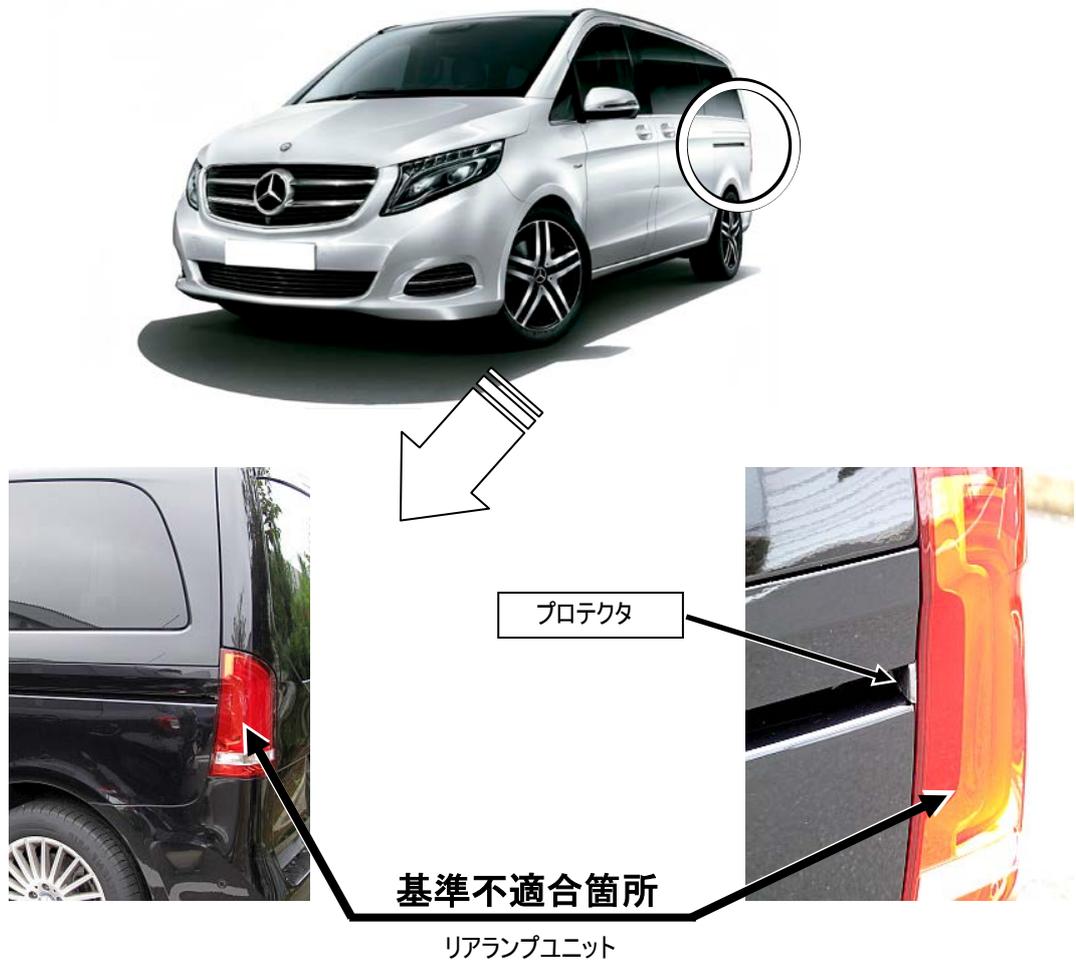
注: は、装着する部品を示す。

車両の外装において、ボディ形状の設計が不適切なため、リアランプユニット端部の一部（曲率半径2.5 mm未満）が露出している。そのため、保安基準第18条の基準に適合しない。

全車両、左右のリアランプユニット端部の露出部位を覆うプロテクタを装着する。

識別：外観で容易に識別できるため、行わない。
