[改善箇所説明図] ③

〔 農耕トラクタのハーネスにおいて、リレー接合用のカップラーの選定が不適切なため、接触不良が発生するものがある。そのため、最悪の場合、エンジンが停止して再始動できなくなるおそれがある。 〕

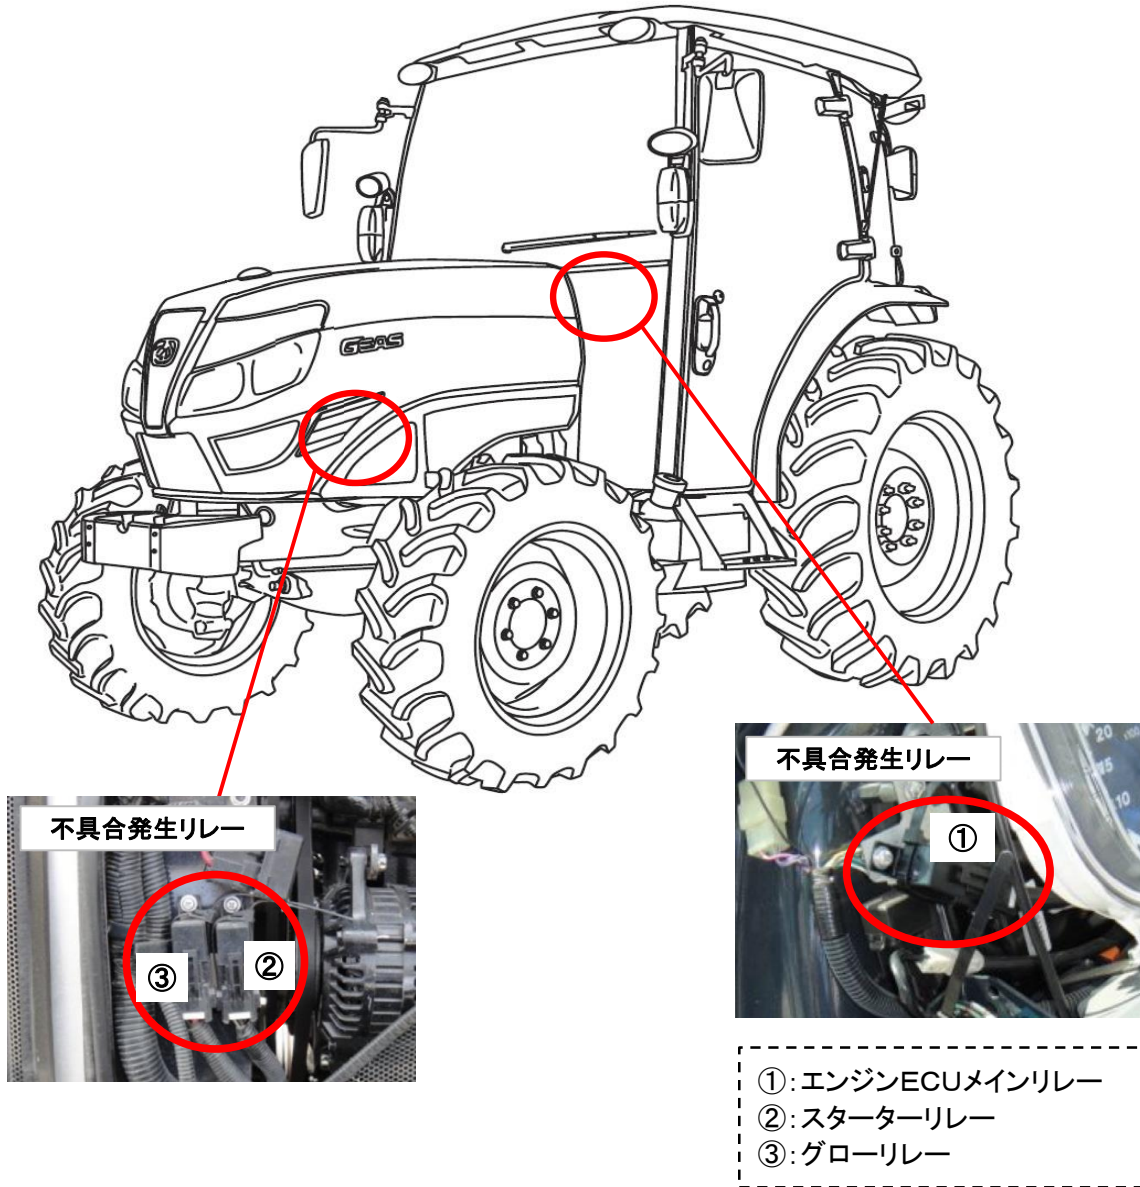
不具合発生箇所

全車両、カップラー形状が適合するリレーと交換する。

リレー本体に白色ペイントを塗布する。
