[改善箇所説明図] ②

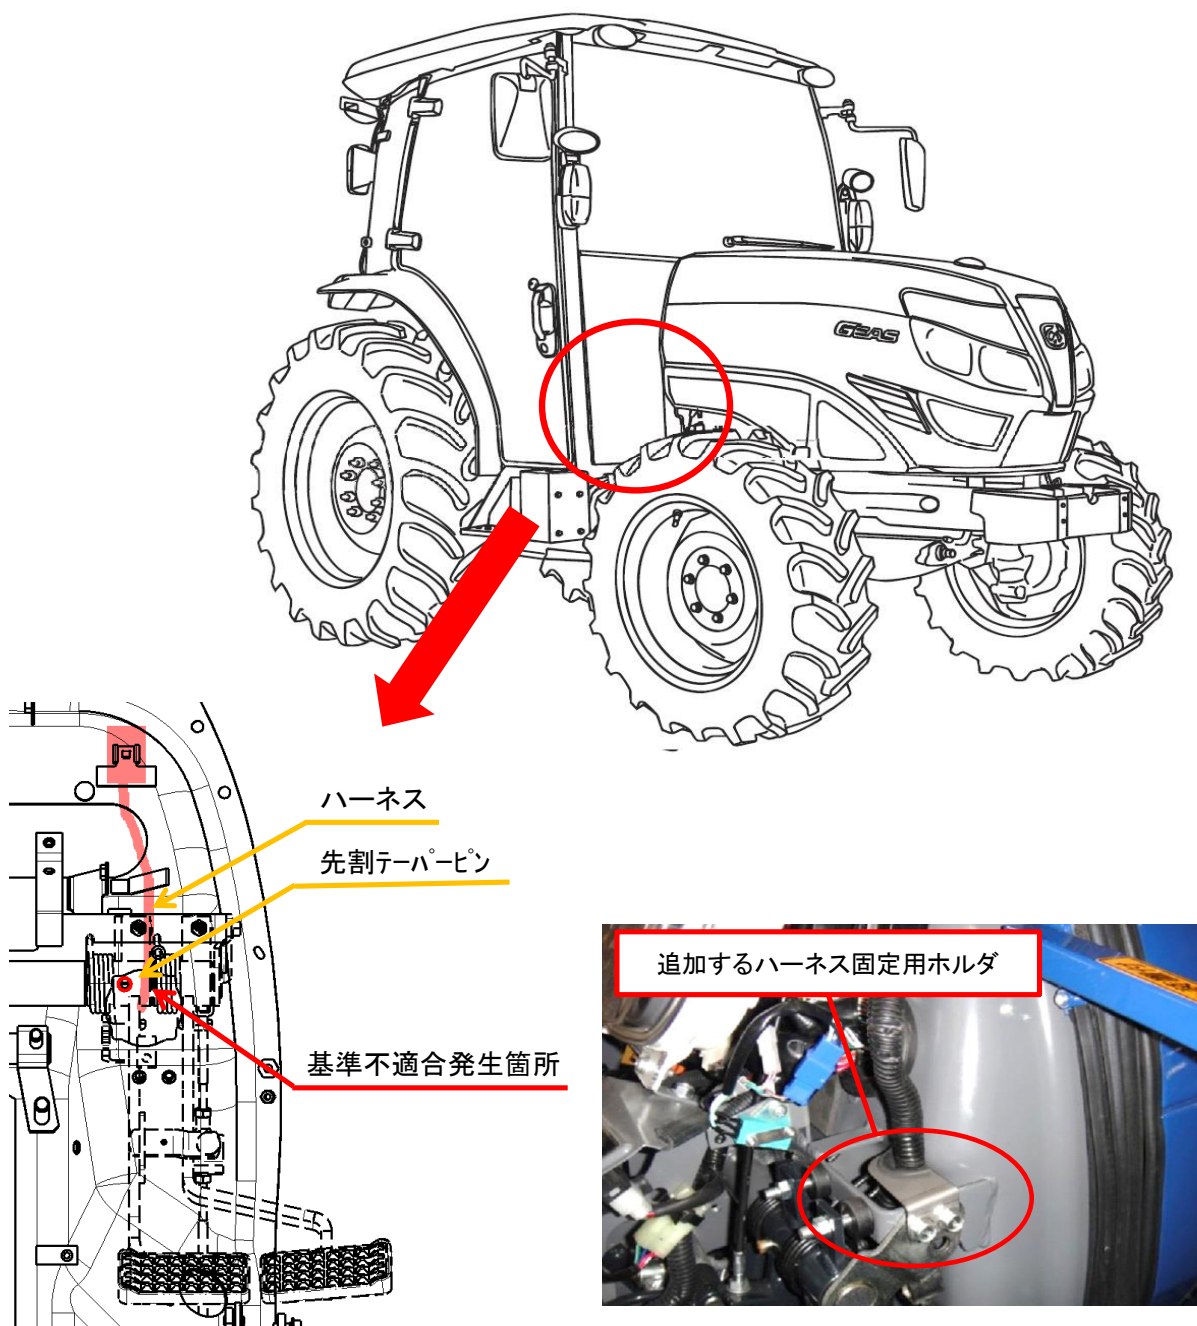
不具合発生箇所

農耕トラクタのメインハーネスにおいて、ハーネスの固定方法が不適切なため、ブレーキペダル固定用ピンと接触しているものがある。そのため、そのままの状態で使用を続けると、当該ハーネスが損傷し、最悪の場合、エンジンが停止して再始動できなくなるおそれがある。

全車両、ハーネスを固定するホルダを追加する。

追加するハーネス固定用ホルダにより識別する。
