改善箇所説明図

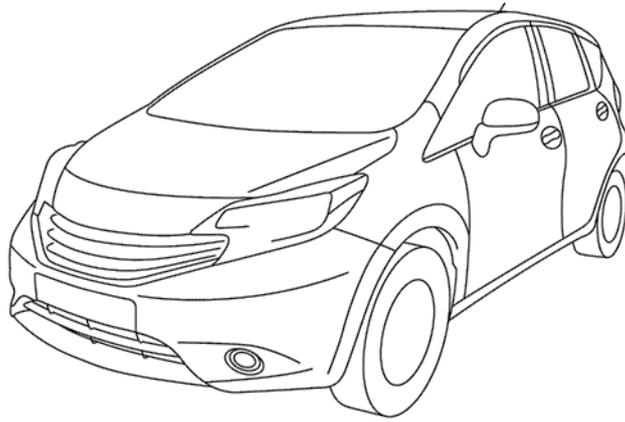
基準不適合発生箇所

車両製作工場の完成検査において、任命されていない検査員が合否判定を行ったものがあり、安全環境性能法規（保安基準）に関する検査が適切に行われていなかった。

全車両、指定整備工場において自動車検査員による点検を行い、安全環境性能法規（保安基準）に関する不具合が認められた場合は是正する。

識別：銀色のシールを運転席ドア開口部のタイヤ空気圧ラベルの下に貼り付ける。
