改善箇所説明図

クラッチ・スタート・システムのスイッチ

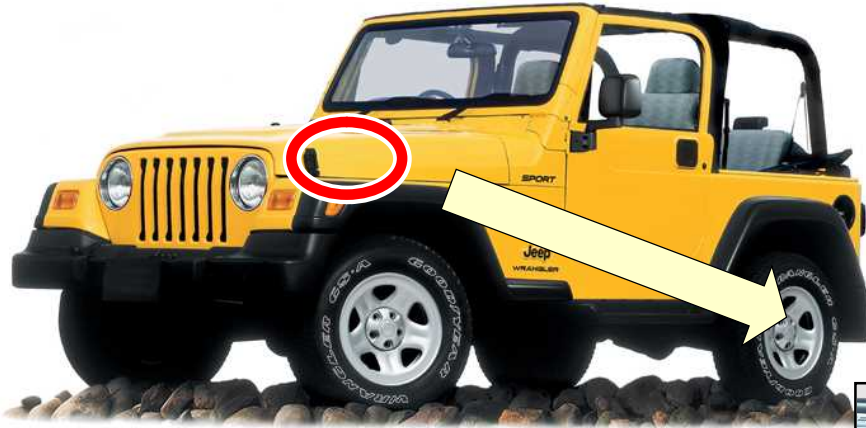
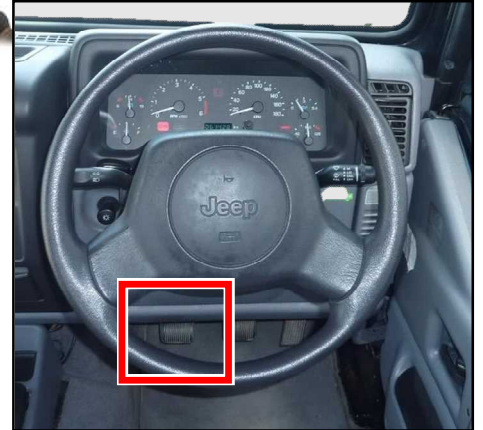
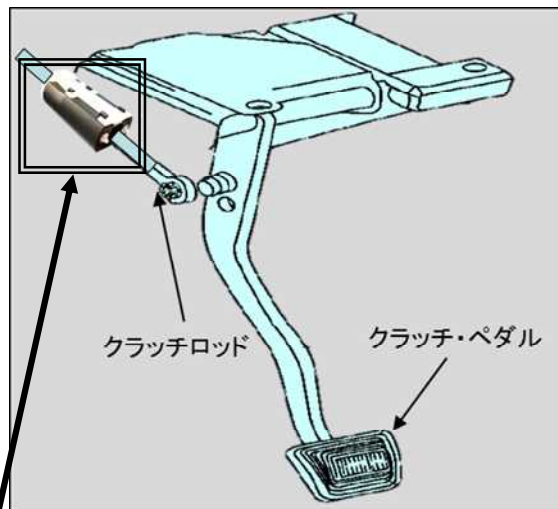
基準不適合発生箇所

マニュアルトランスミッション車の始動装置において、誤発進防止機構(クラッチ・スタート・システム)のスイッチの製造が不適切なため、使用過程でスイッチ内部の部品が破損し、破損した部品により当該スイッチが通電することがある。そのため、変速ギヤが入っている状態でセルモーターを回すと、誤発進防止機構が機能せず、意図せずに車両が動き出すおそれがある。

: 交換部品を示す

改善の内容

全車両、クラッチ・スタート・システムのスイッチを良品に交換する。

識別 : クラッチ・スタート・システムのスイッチ本体のハウジングに黄色ペイントを塗布する
