事業用自動車事故調査報告書

〔特別重要調査対象事故〕

中型トラックの追突事故（広島県東広島市）

平成29年11月29日

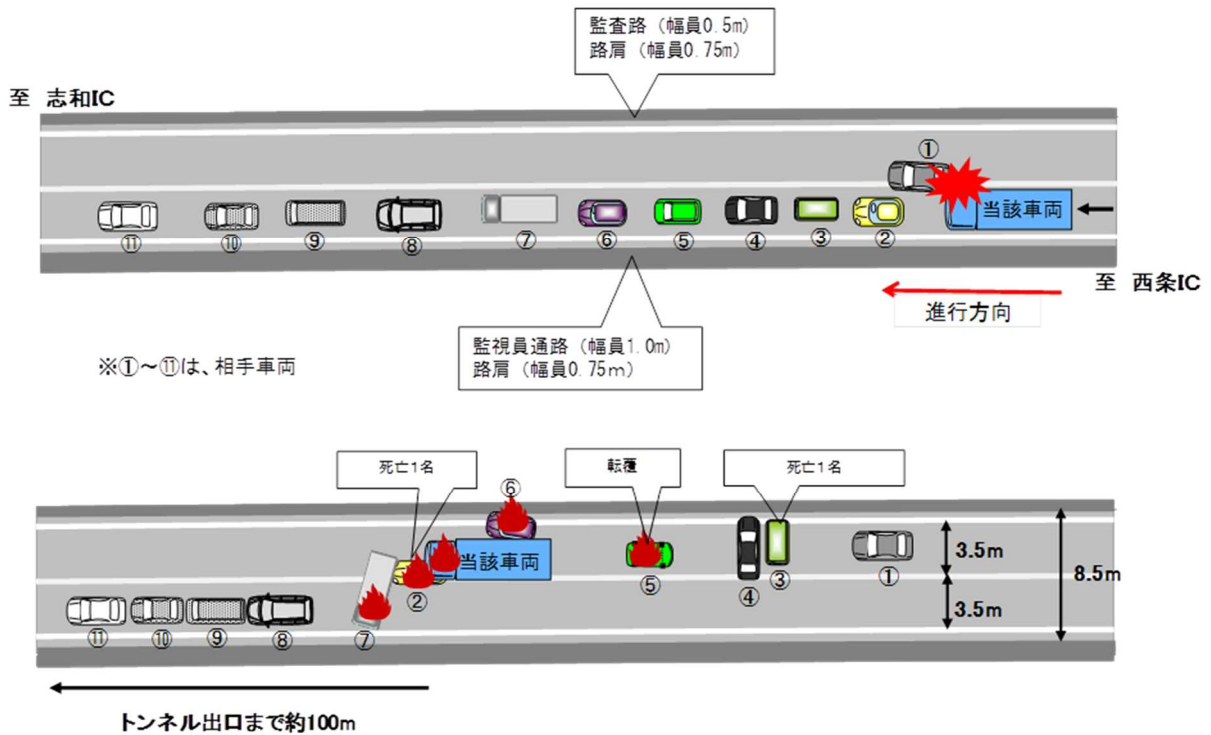
図2 事故地点見取図

- ・事故当時、当該トンネル内には、追突関係車両 12 台のほかに 41 台、計 53 台の車両があった。
- ・当該事故により火災が発生した車両は、当該車両、相手車両 2、相手車両 5、相手車両 6 及び相手車両 7 の計 5 台であった。これらの車両は、相手車両 7、相手車両 2、当該車両及び相手車両 6 がそれぞれ順に接して停止しており、相手車両 5 は、これらの車両から後方に離れた位置に停止していた（図 2 参照）。
- ・当該車両は、相手車両 2 に追突した後、その車両を押しながら進んでいた。
- ・相手車両 2 の燃料タンクが破損して燃料が漏れていた。

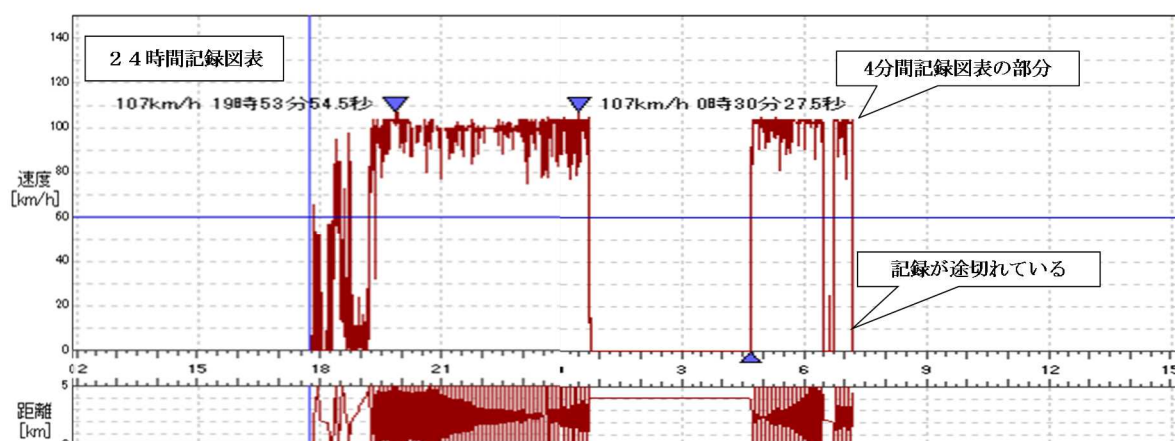
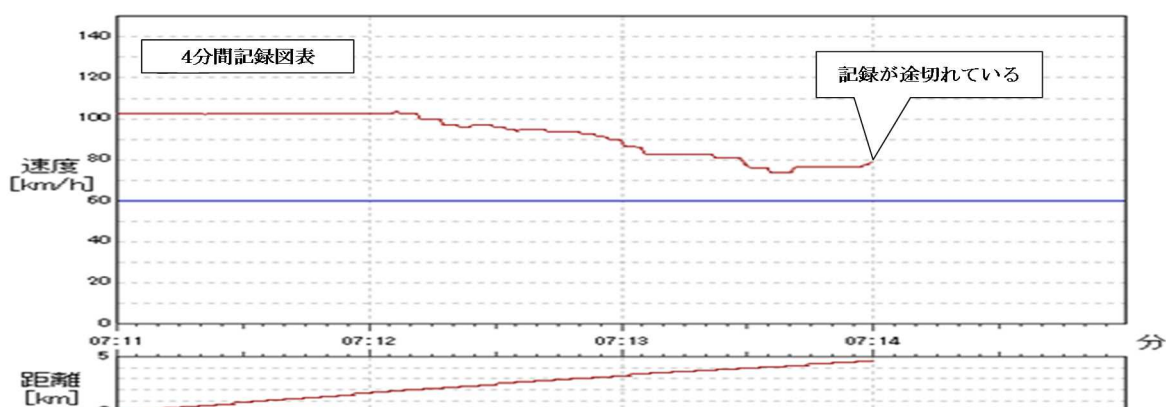
図3 運行記録管理会社が受信した事故直前の記録

- ・当該車両に搭載されたデジタル式運行記録計は、当該車両が走行中に急減速すると、急減速直前の日時及び速度を検知し、その記録を自動的に運行記録管理会社に送信する仕組みになっている。平成28年3月17日7時26分頃、当該車両からの記録が受信されており、その時の速度は、約80km/hであった。

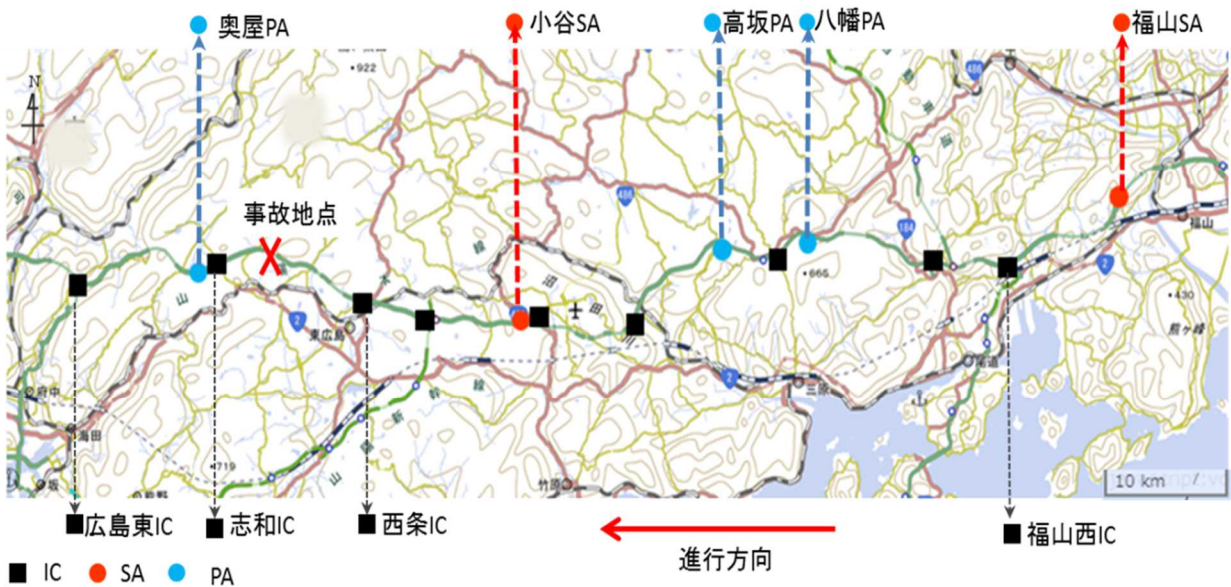
図 4-1 山陽自動車道 道路図

- ・ 4 時 06 分、志和インターチェンジ（以下、インターチェンジを「I C」という。関係 I C の位置等については図 4-1 を参照。）の本線情報板にて「2 キロ先 事故 速度落とせ」の情報提供を開始した。
- ・ 4 時 30 分、西条 I C の本線情報板にて「志和-広島東 事故通行止」、志和 I C の本線情報板にて「ここを出よ 事故通行止」、西条の本線情報板（当該トンネル手前約 600m の情報板）にて「山陽道志和-広島東 事故通行止」の情報提供をそれぞれ開始した。
- ・以降、西条の本線情報板では、5 時 14 分から「志和 I C 出口 渋滞 1 k m」及び「志和-広島東 事故通行止」、6 時 39 分から「志和 I C 出口 渋滞 2 k

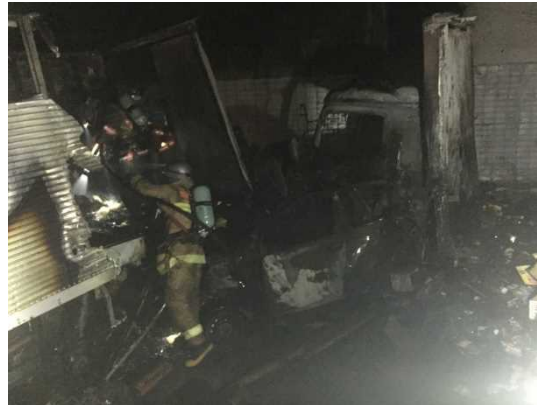
参考写真4 事故現場の状況
(相手車両⑦)

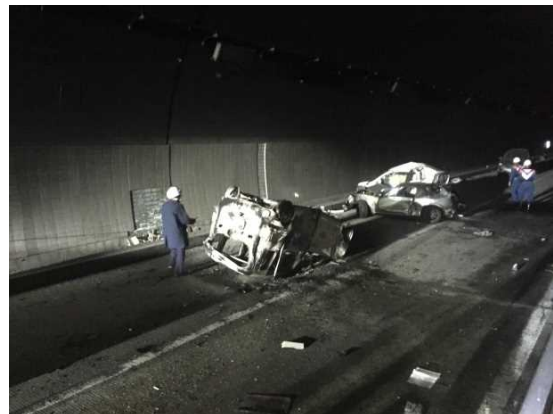
(車両は左側から相手車両⑤、④、
③、①)

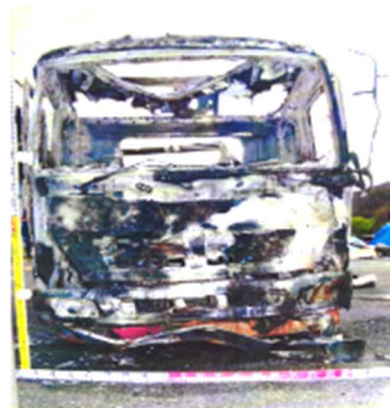
参考写真10 当該車両 (前面)

- ・当該車両は、自動車検査証によると初度登録年が平成27年であり、事故前々日の運行が終了した時点での乗務記録によると総走行距離は、95,002kmであった。
- ・当該車両は、車両への追突や火災により車両全体が損壊していた（写真10、11参照）。
- ・当該車両には、速度抑制装置が装備されており、105 km/hでスピードリミッターが作動するように設定されていた。
- ・当該車両には、クルーズコントロール及びナビゲーション装置が装着されていた。当該車両のクルーズコントロールは、速度設定スイッチを操作することにより、アクセルペダルを踏み続けなくても設定速度を維持する（当該車両の設定可能速度範囲は35～100km/h）機能である。先行車両との距離などに応じて
