# 東京オリ・パラにむけた 東京国際空港A滑走路南側保安施設用地整備について

関東地方整備局 東京空港整備事務所 第六建設管理官室  
植村 昌央

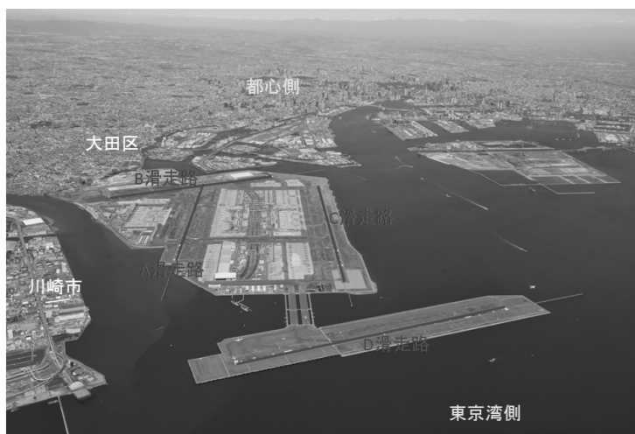
図-1 羽田空港施設概要図

羽田空港は、国内航空交通の中心として国内 49 空港との間に 1 日約 500 往復、国際航空交通では海外 31 都市との間にネットワークが形成され、国内・国際の総旅客数で年間約 8,000 万人の人が利用する空港である。

2010 年に 4 本目の滑走路の整備により増便が可能となり、国際定期便が再び就航しており、都心から近く 24 時間オープンしている空港として、日本の成長、地域の発展に重要な役割を果たしている。

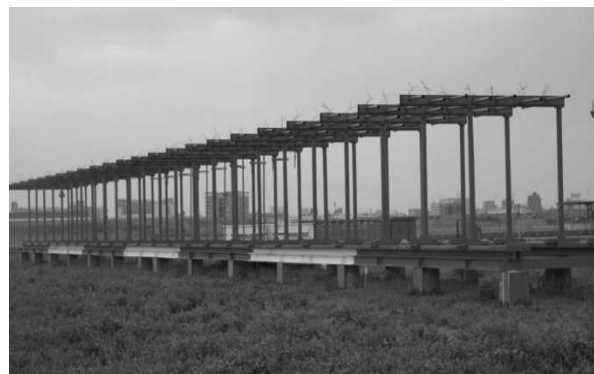
写真-1 ローカライザー

る。ILSとは、着陸のため進入中の航空機に対し、指向性のある電波を発射し滑走路への進入 (コース、角度、距離など) を指示する無線着陸援助装置であり、LOCは進入コースを示すための電波を発射する施設である。現状ではA滑走路南側にこの設備が不足しているため、悪天候等で視界不良となった際に北側からの進入を誘導できない状態である。

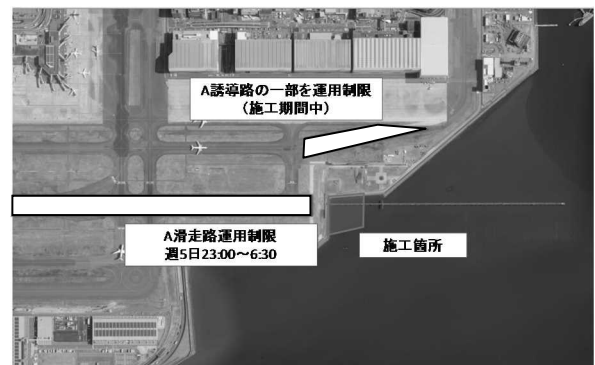
図-12 本事業に伴う空港運用制限

しかし、羽田空港は深夜・早朝を除いた時間帯はすでにフル稼働している状態であるため、安易に滑走路の閉鎖延長をすることはできなく、最低限の運用制限とする必要があった。そのため、前述した施工条件などを整理し、必要不可欠の施工条件にて図-12の2つの運用制限の調整を行った。

1つ目は、重機の駐機場所として、施工箇所から最も近く、かつ、供用中の転移表面に抵触しない位置であるA誘導路の一部を施工期間中閉鎖することである。2つ目は、日々の施工を確実にを行うために、A滑走路の閉鎖日と時間を週4日23：30～6：00から週5日23：00～6：30とすることである。結果、閉鎖時間の拡大等は可能となったが、実際の施工や閉鎖にあたっての調整を続けていく必要がある。

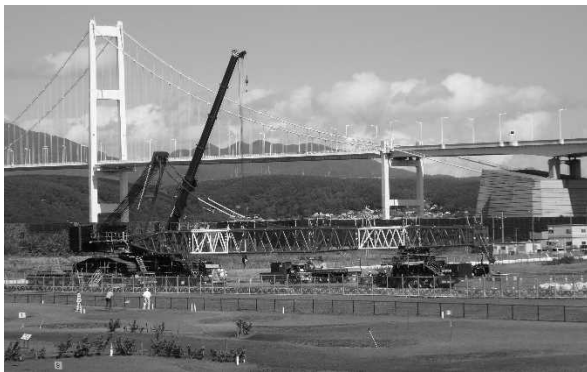
写真-2 750 t吊クローラークレーン全景

運搬用の多軸台車は前述のとおりクレーン本体部とクレーンブーム部に分かれて全5台配置されていたが、本体部は同調機能を有した多軸台車を使用したため、多軸台車のオペレーターは各部一名ずつで操作を行った。

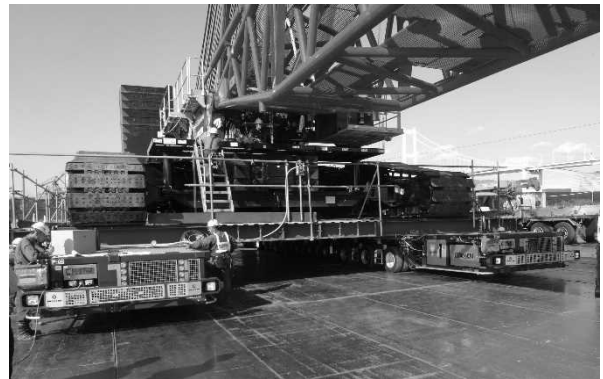
写真-4 750 t吊クローラークレーン搭載状況

次に、斜路走行時の荷重の偏りに対する安全性について確認を行った。斜路勾配によりクレーン重量が片側の多軸台車にかかる状態を再現するため、多軸台車の片側をジャッキダウンして架台に勾配を作り、多軸台車の積載能力(油圧能力)を確認したところ、フル装備時において勾配3.36%で最大油圧能力の90%超となったため、その時点で中止とした。これは前述の勾配4%の条件をクリアしない結果となったが、多軸台車のジャッキ操作によってクレーンの傾きを限界勾配以内に収めれば、多軸台車の積載能力を超えるような荷重の偏りを抑えることが可能であるため、実施工ではジャッキ操作をしながらであれば走行に問題ない事が確認された。

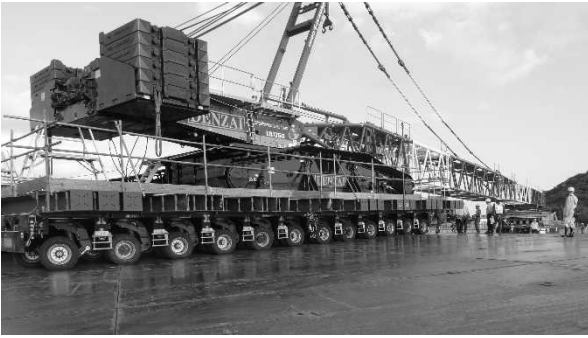
写真-5 多軸台車走行状況

また、クレーンを多軸台車に搭載した状態での運搬は可能であることを確認したが、計画速度1.0km/hに対し、最大0.57km/hと想定を下回る結果となった。これは、小刻みな方向転換が必要となる運搬ルートのため、速度を上げることができなかったなどの理由が挙げられる。走行速度は半分程度となってしまったが、固縛等の運搬準備にかかる時間は短縮できることを確認したため、運搬時間全体としては大きな差は生じなかった。

運搬時のクレーンブーム旋回可能角度については、計画5°に対して実施は30°まで多軸台車の積載能力を超過せずに運搬できた。これにより、カーブの進入角度を

大きく付けることで小回りが利くため、計画よりもカーブでの走行距離を短くする事が確認された。
