エプロンルーフ用ガイドレールの開発について

株式会社 NAA エレテック
施設部 施設管理課
横張 利聡
向後 直樹

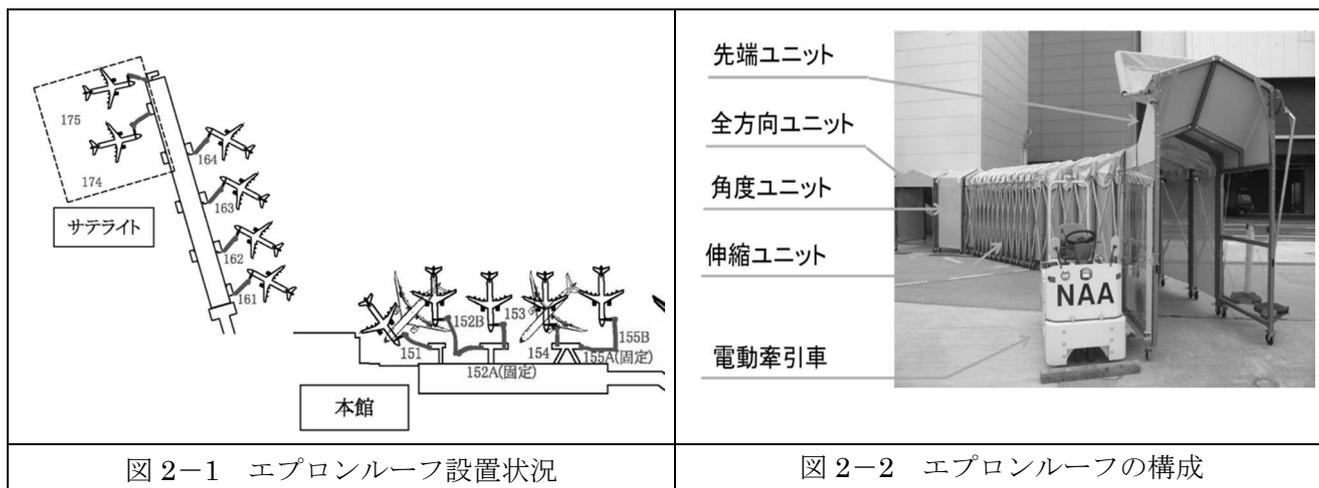
エプロンルーフの構成（図2-2）は、建物（ターミナル）側の全方向ユニット（固定）、角度ユニット（固定）、航空機の停止位置に合わせ伸縮する複数の伸縮ユニット、先端屋根部分にルーフが伸び航空機に接続されたタラップ車の乗降口をカバーする先端ユニットから構成され、先端ユニットには電動牽引車を取り付けられる。

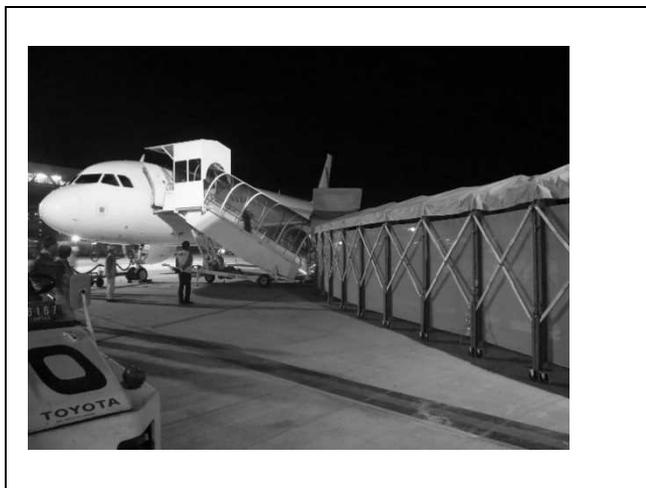
図 2-3 航空機接続時

使用時には、先端ユニットに取り付けられた電動牽引車を操作し、伸縮ユニットを伸ばすこと
によって航空機付近へ移動させ、タラップ車等に接続する（図 2-3）。

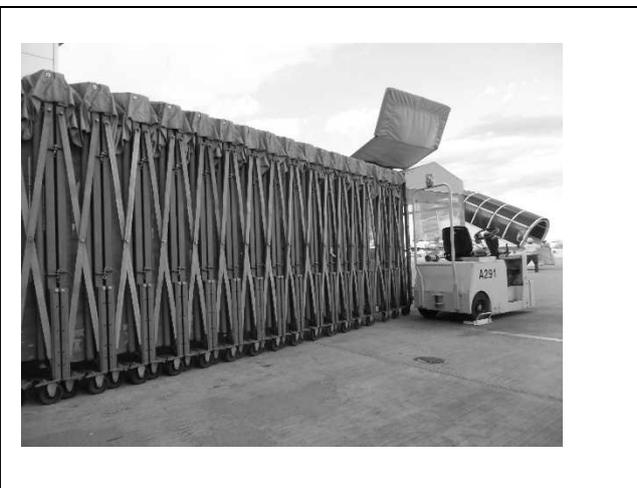
図 2-4 収納時

使用後は、電動牽引車を後退させ、伸縮ユニットを縮ませ収納する。（図 2-4）直進方向への
伸縮が基本動作となっているが、円弧を描いての運用（以下、扇型展開）も可能としている。

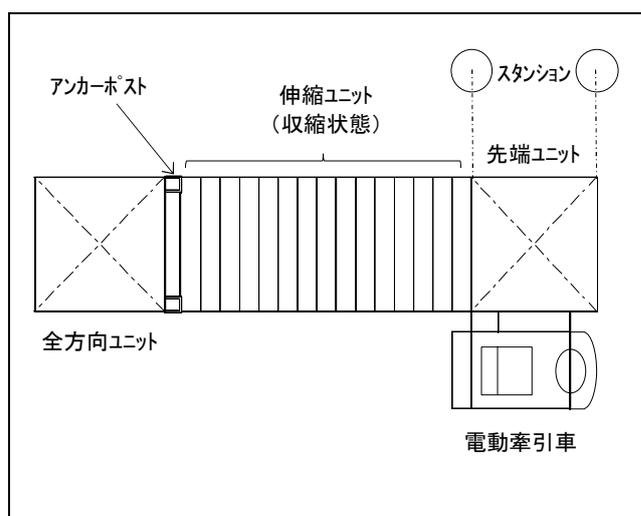
図 3-1 エプロンルーフ部品名称

内容を分析したところ、伸縮ユニットの修理対応件数がエプロンルーフ全体における修理対応
件数の約 9 割を占め、損傷部をさらに特定するとシザーバー周辺に集中していることが判明した。

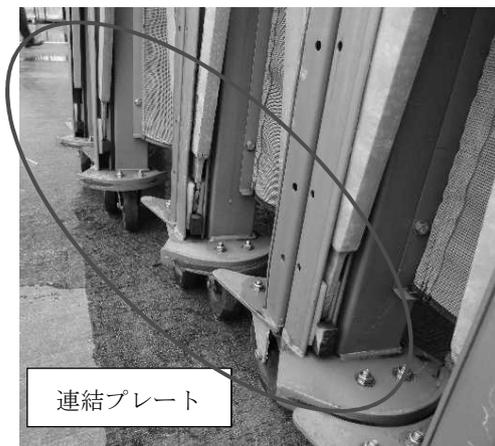
図 4-1 収納時の連結プレート

走行テストの結果、収納時運転操作の難易度の高い事が確認できた。収納の際には、電動牽引車を後退で操作しながら、伸縮ユニットの下部にある連結プレートを揃え収納する必要がある、操作の慣熟が必要であった（図 4-1）。

この検証結果から後退時の収納操作の難易度を低減し、発生した伸縮ユニット間のずれを修正することで設備を正常な状態に維持することが障害発生の設備損傷の低減になると考え、ガイドレールの自社開発を決めた。

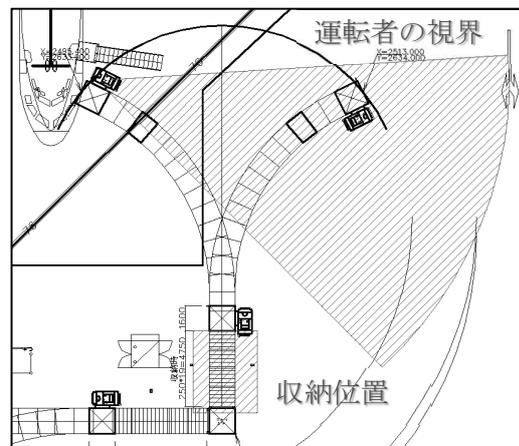
図 4-2 運転者の視界と収納位置

また、電動牽引車が先端ユニット右側に装着されているため、航空機装着の際に左に扇型展開すると、収納の際、格納地点が目視できず、直進方向の収納に比べ操作が極端に難しくなることも判明した（図 4-2）。

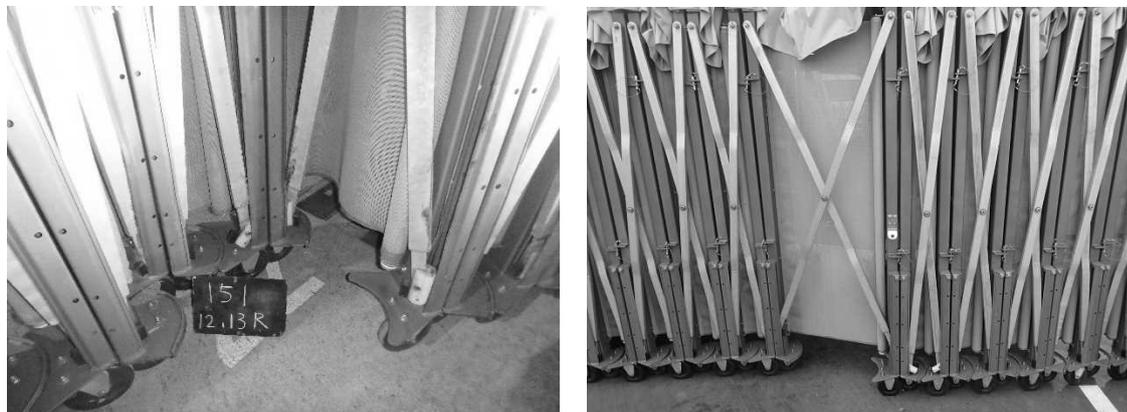
図4-3 伸縮ユニット間のずれ

以上のことから、連結プレートを揃えられず、伸縮ユニット間のずれが発生する（図4-3）。
ずれが発生すると、伸縮ユニットのシザーバー、シザーバー取付ボルト及びシザーバーレール等に大きな負荷がかかり損傷に至ることが判明した。

これらの要因でシザーバー周辺に損傷を起こした伸縮ユニットは、損傷した部品を交換するまでは、連結プレートを揃えて収納する事が極めて困難になるため、さらに損傷が進むという負のスパイラルが生まれてしまっている。

設置方法についても、片側のみを設置を左右両側設置とすることで、アンカーボルト等での固定を不要とし、衝撃によるガイドレールの位置ずれの防止と、収納性能を向上させた。

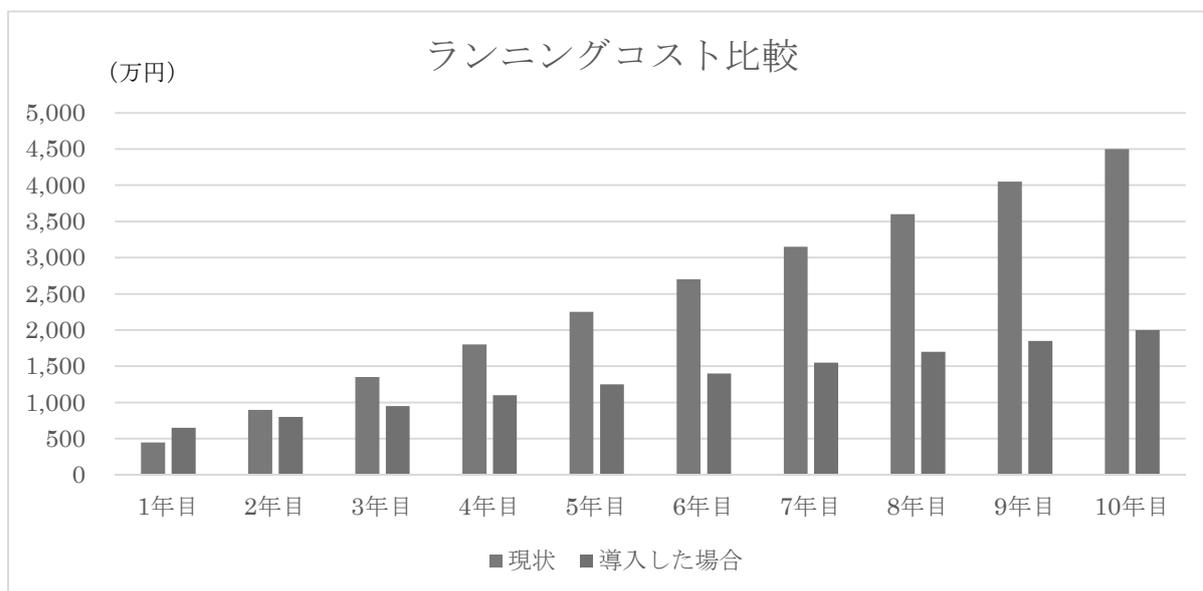
表 7-2 ランニングコスト比較

ガイドレールのイニシャルコストは2年(概算)で回収できる見込みとなる。ガイドレール自体の更新についてはエプロンルーフ本体と同等以上の耐久性を有するため不要であると考えている。
