## 改善箇所説明図

基準不適合箇所  
高圧燃料ポンプ

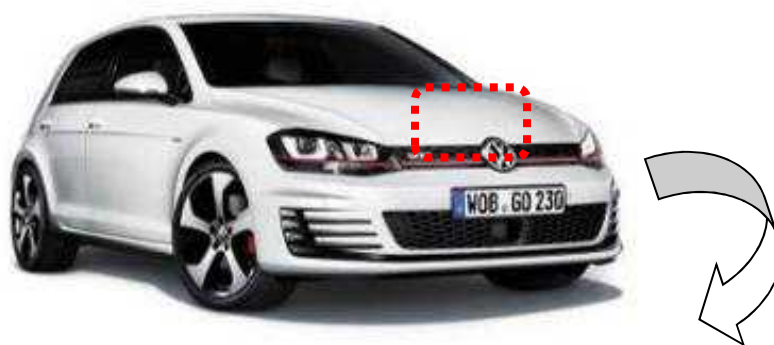
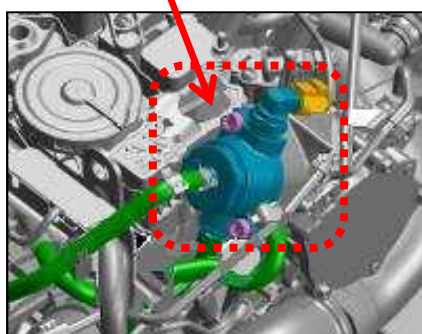
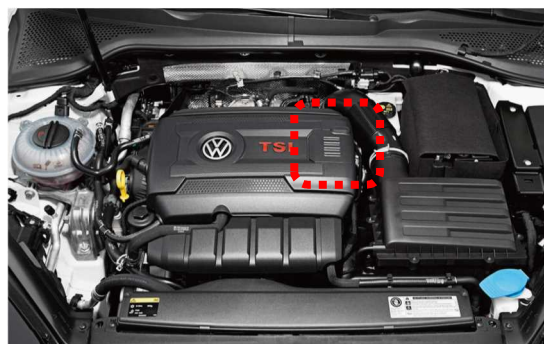
は、交換する部品を示す

燃料装置において、高圧燃料ポンプの設計が不適切なため、ポンプハウジングと燃料調圧バルブ間の密閉性が不足しているものがある。そのため、高速走行時等に当該ポンプ内の燃料圧力が高い際、燃料調圧バルブ取付部から燃料が漏れるおそれがある。

全車両、高圧燃料ポンプを対策品に交換する。

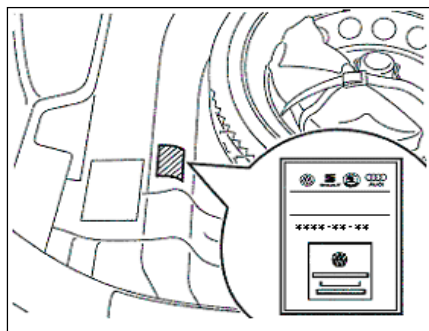
識別：キャンペーンステッカーに「20AK、日付（西暦・月・日の順）ワークショップスタンプ」を記入し、スペアタイヤ収納部左側面に貼りつける。
