改善箇所説明図

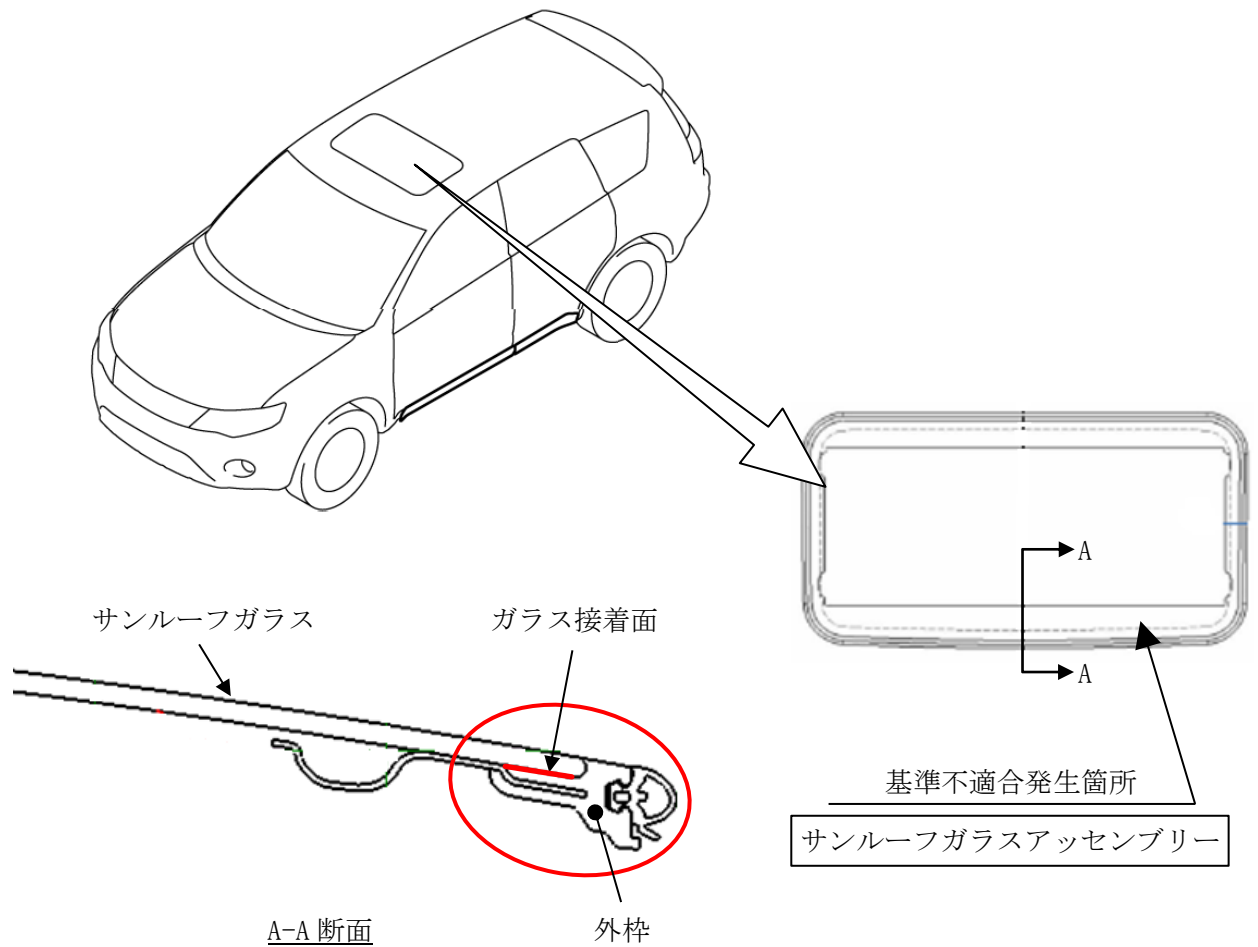
サンルーフ付き車両のサンルーフガラスの外枠部において、樹脂材料の選定が不適切なため、温度・湿度の変化によりサンルーフガラスとの接着力が低下することがある。そのため、そのまま使用を続けると、サンルーフガラスが外枠部から剥離し、最悪の場合、走行中の振動や風圧によってサンルーフガラスが脱落するおそれがある。

注：図中の 内は、交換する部品を示す。

全車両、サンルーフガラスアッセンブリーを対策品と交換する。

識別：サンルーフガラスの運転者席前側の固定スクリュー頭部に、白または黄色ペイントを塗布する。
