# 改善箇所説明図①

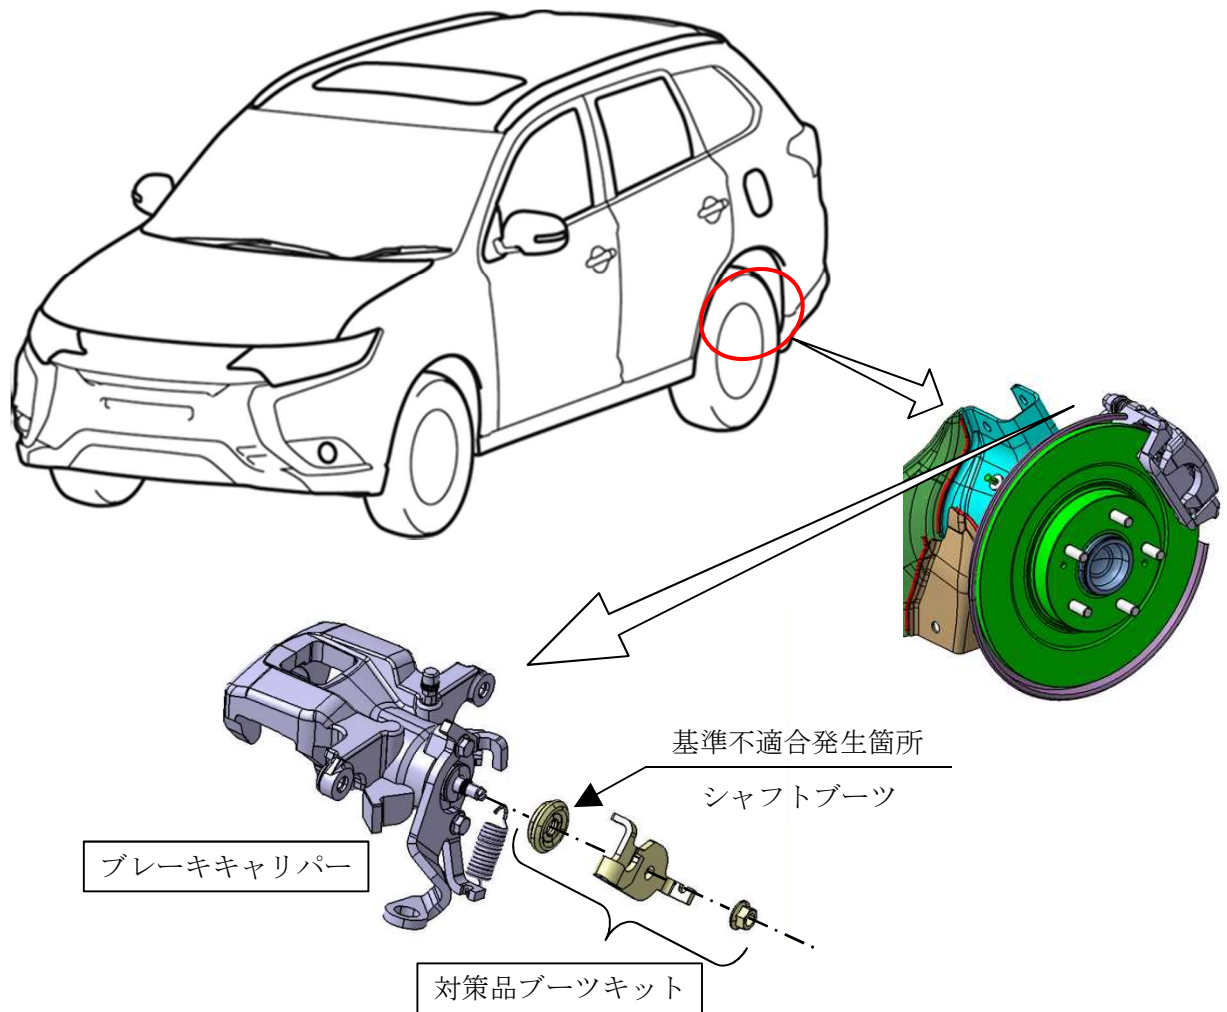
後輪のブレーキキャリパーにおいて、駐車ブレーキ駆動用シャフトのブーツのシール性能が不足しているため、シャフト部に水が浸入し、シャフトに錆が発生することがある。そのため、そのままの状態で使用を続けると、シャフトの錆がキャリパー内部まで進行しシャフトの回転が阻害され、駐車ブレーキの制動力が低下し、最悪の場合、駐車中の車両が動き出すおそれがある。

注：図中の  内は、点検し交換する部品を示す。

全車両、確認のうえ、後輪のブレーキキャリパーが対策前品の場合は、シャフトを点検し、シャフトが固着またはキャリパー内部までシャフトの錆が進行している場合はブレーキキャリパーを対策品と交換し、キャリパー内部まで錆が進行していない場合は錆を除去し、対策品ブーツキットと交換する。

なお、交換用部品の準備に時間を要するため、使用者に不具合内容を通知し注意喚起のうえ、部品準備が整い次第、年式の古い車両から順次交換する。

識別：運転席ドア側ローアームヒンジの上側取付けボルト頭部に、白または黄色ペイントを塗布する。
