改善箇所説明図

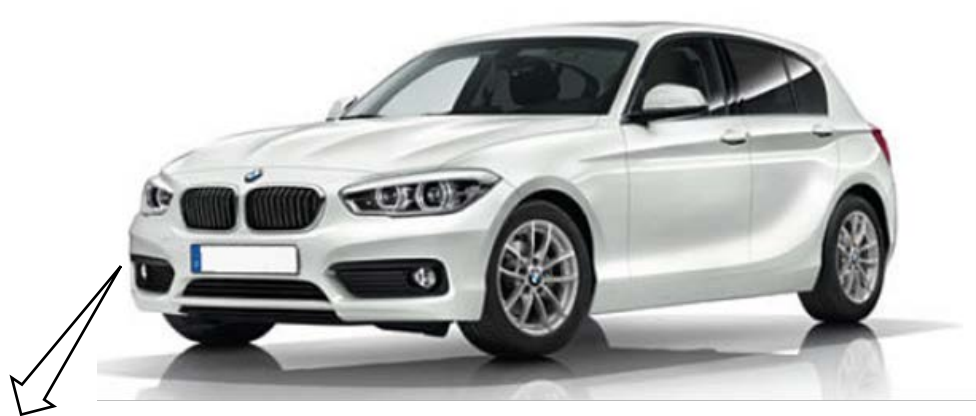
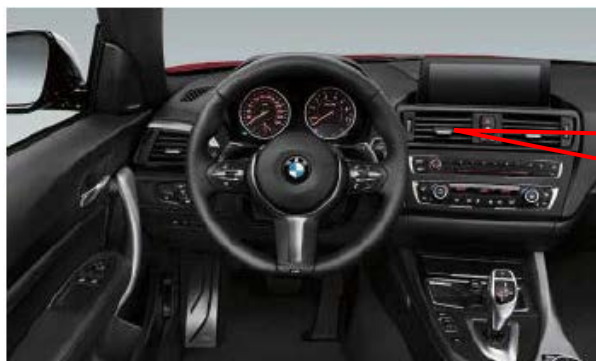
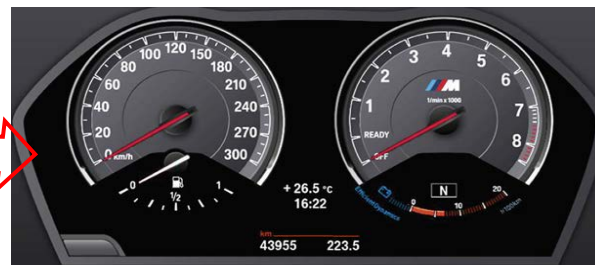
メーターパネル コントロールユニット

基準 不 適 合 箇 所

不具合の内容

メーターパネルコントロールユニットのプログラムが不適切なため、エンジン始動後、メーターパネルに画像が映らないことがある。そのため、速度計及び警告灯等が表示されないおそれがある。

改善の内容

全車両、メーターパネルコントロールユニットのプログラムを書き換える。

識別：左フロントドア（2ドアモデルは左ドア） ロアヒンジ取り付けボルト（下側）の頭に白ペンを塗布する。
