航空旅客搭乗橋(PBB)の 自動装着システムおよび遠隔監視システムの説明

新明和工業株式会社
パーキングシステム事業部
空港施設部

3.PBB自動装着システム

4.PBB遠隔監視システム

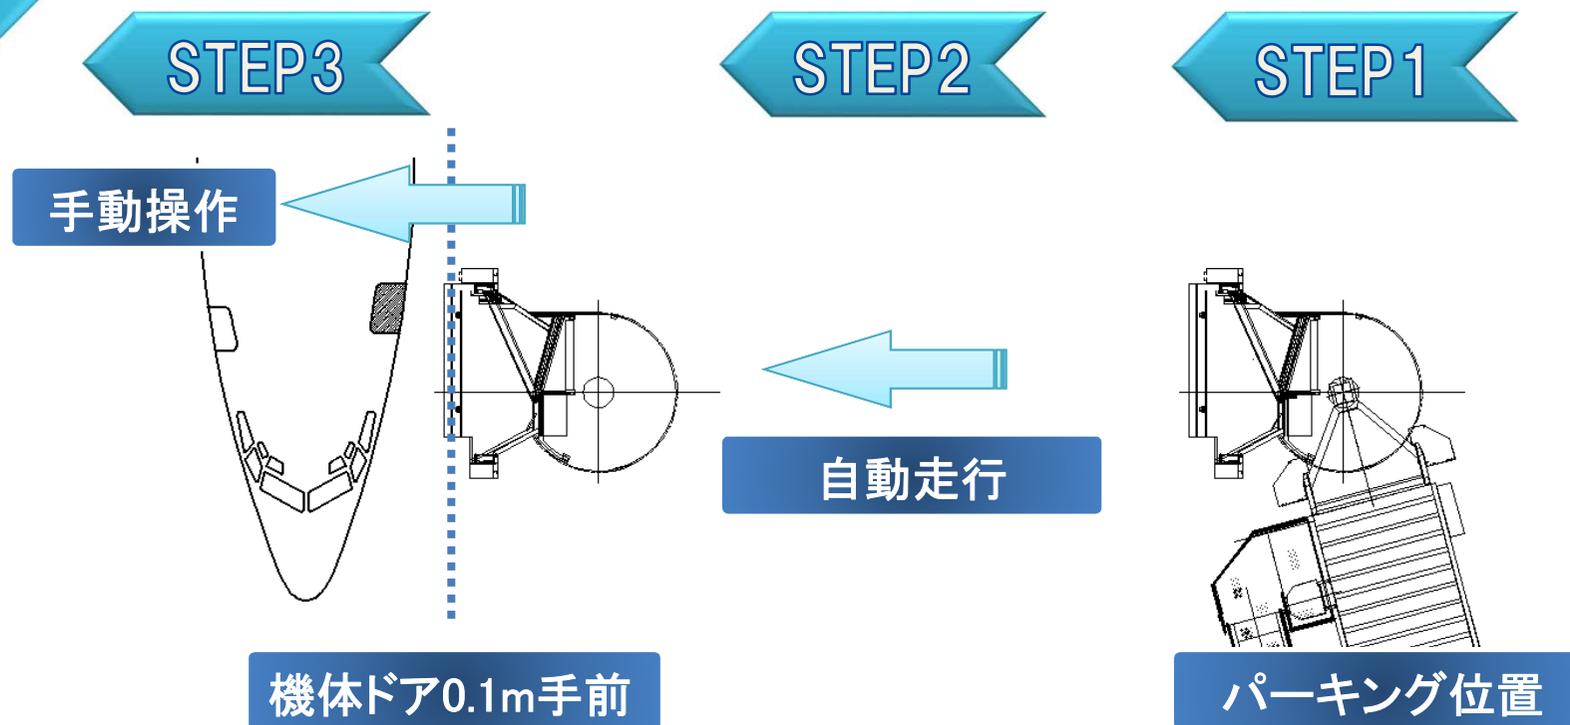
3-1. 操作フロー

- STEP1 ・ PBBのパーキング位置から機体停止位置を検出
- STEP2 ・ パーキング位置から機体ドア0.1m手前まで自動走行
- STEP3 ・ 機体ドア0.1m手前から手動操作で装着

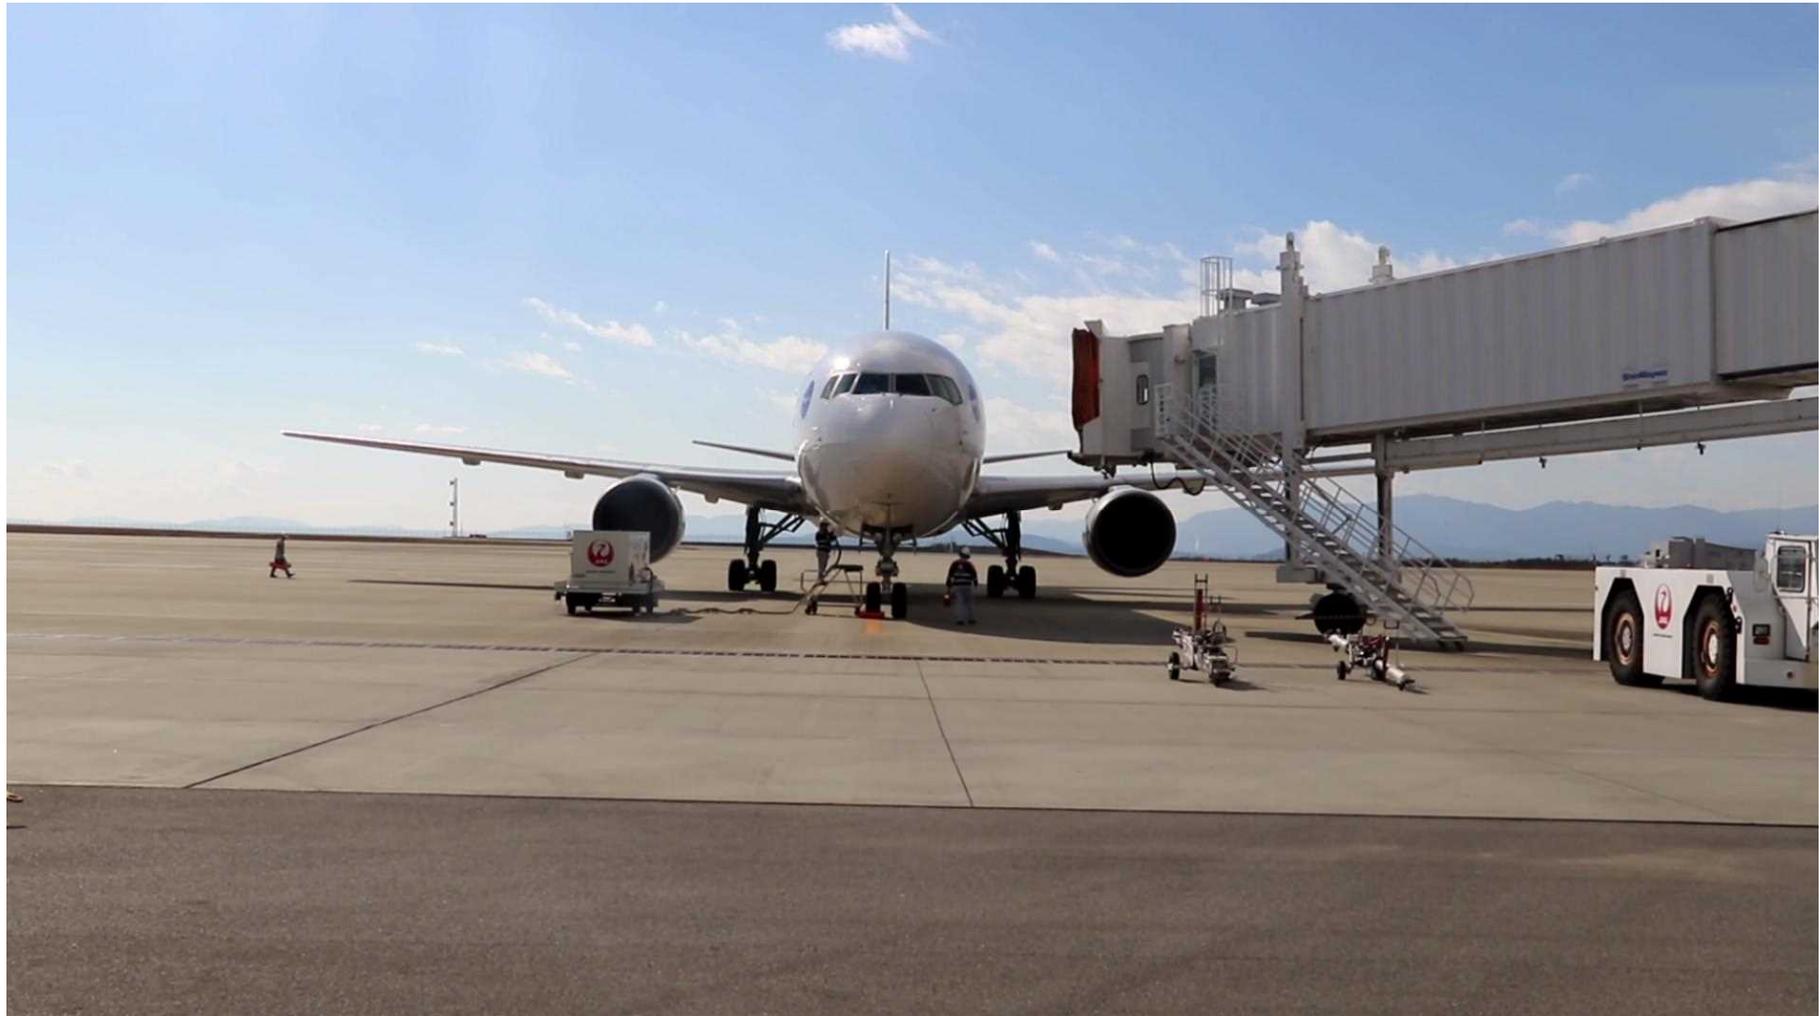
3-3.徳島阿波おどり空港の実機画像

3-2. PBB自動装着システムの実機検証 (徳島阿波おどり空港)

2016年11月から
実証実験している機体と装着回数
B767 (JAL) →約1050回

A320/A321 (ANA) →約960回

B737 (JAL/ANA) →約420回

E170 (JAL) →約240回

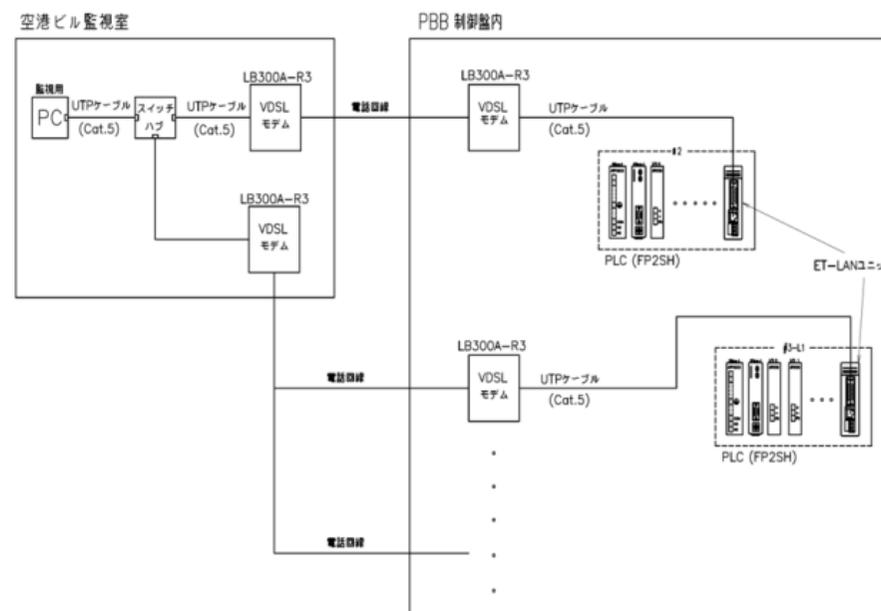
PBB遠隔監視システム

4-1. PBB遠隔監視システムの概要

**空港ビルと航空旅客搭乗橋
(PBB)をネットワーク構築**

**PBB操作盤のタッチパネル表示器の情報と操作・故障履歴
を遠隔で監視できるシステム**

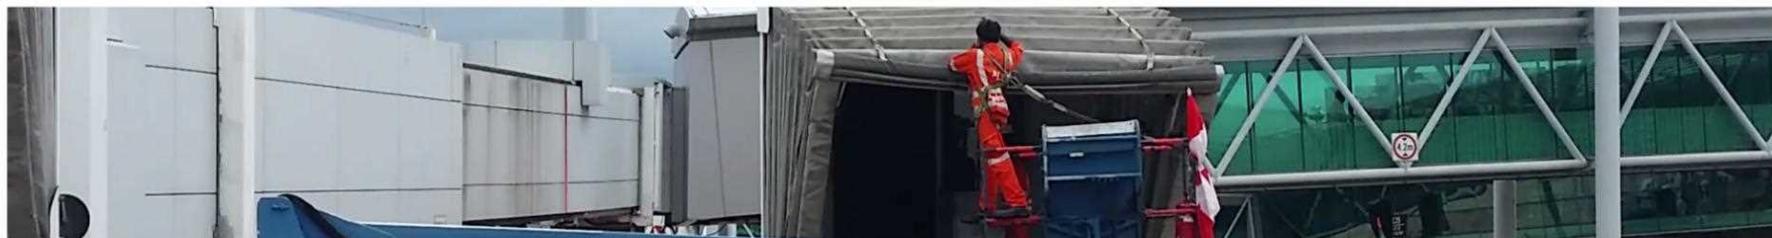
4-3. チャンギ空港の遠隔監視システム画像

Dedicated Realtime Monitoring

Vertical drive motor trip L2 : 1

- Manual/Auto switch for Air-con & Lighting L1: On
- Auto leveller On L1: On
- Air-con 1 (Tunnel) Temp L1: 22°C
- Air-con 2 (Rotunda) Temp L1: 22°C
- PLB in Parking Box L1: No

- Air-con (Tunnel) on/off status L2: On
- Lighting ON/OFF Status L2: On
- Manual/Auto switch for Air-con & Lighting L2: On
- PLB operation mode L2: On
- Auto leveller On L2: On

1) シンガポール チャンギ国際空港 ターミナル4 (25基)

Overview	Manual Refresh	Config
EVENT LOG:		
GATE G7	No.1 CIRCUIT PROTECTOR [CP2] HAS TRIPPED. 2/16/2017 3:19:16 PM	X
GATE G7	No.21 MC [U] SIGNAL OVER 5 SECONDS IN AUTOLEVELLER 2/16/2017 3:24:26 PM	X
GATE G7	No.255 RIGHT INV RUN OFF 2/16/2017 3:24:59 PM	X
