## 改善箇所説明図

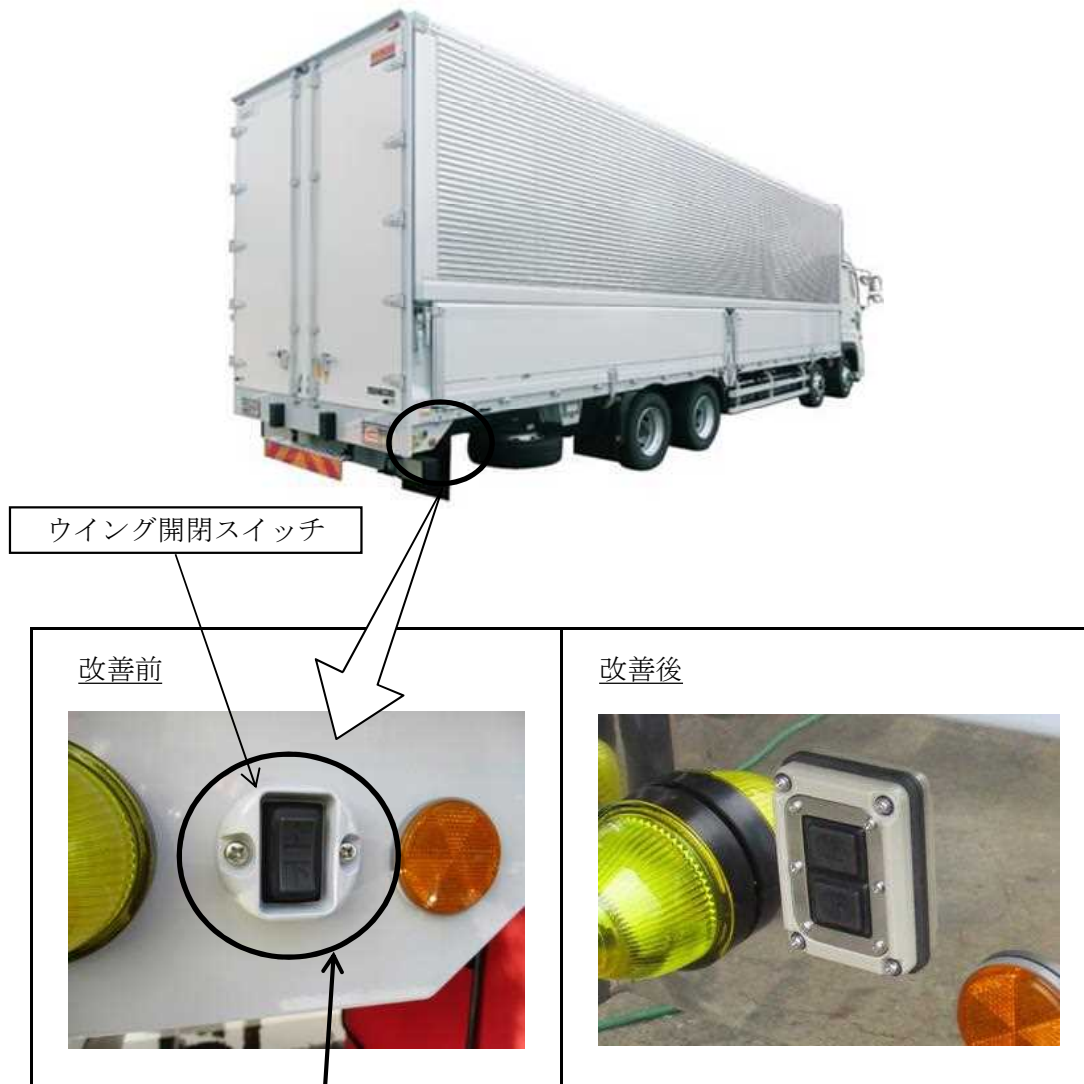
### 基準不適合発生箇所

注：  内は交換する部品を示す。

ウイングルーフバン架装をおこなった大中型トラックにおいて、ウイングルーフ開閉スイッチの防水性が不適切なため、雨水等が当該スイッチ内部に浸入することがある。そのため、そのまま使用を続けると、浸入した雨水等により当該スイッチが導通し、最悪の場合、走行中にウイングが開くおそれがある。

全車両、ウイングルーフ開閉スイッチを対策品に交換する。

識別：スイッチの形状で容易に識別できるため、特別の識別は行わない。
