改善箇所説明図

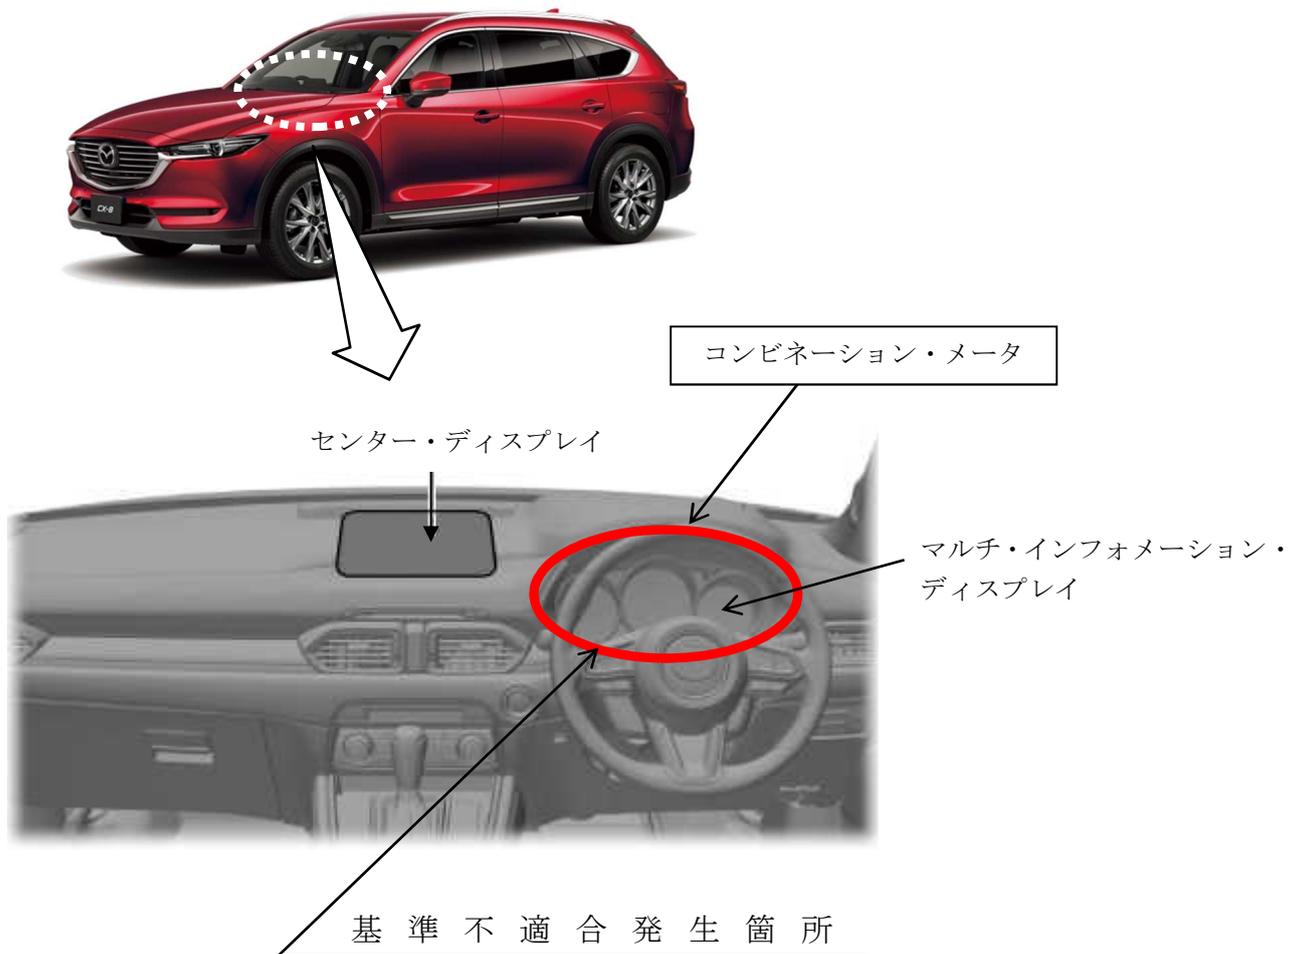
コンビネーション・メータにおいて、通信用プログラムが不適切なため、通信信号が送受信できなくなり、マルチ・インフォメーション・ディスプレイにアドバンスト・スマート・シティ・ブレーキ・サポート等のシステム異常が表示され、当該装置が機能しないことがある。また、カメラの画像表示に切り替える操作をした場合でも、センター・ディスプレイにカメラの画像が表示されないため、車両の直前および直左等、周囲の状況が確認できず保安基準に適合しないおそれがある。

注) は、対策プログラムに修正する部品を示す。

全車両、コンビネーション・メータの通信用プログラムを対策プログラムに書き換える。

識別：左リヤ・ドア・アッパ・ヒンジ取付けボルト（下側）の頭に白ペンを塗布する。
