## 改善箇所説明図

基準不適合箇所 (運転席または助手席エアバッグ内のインフレーター)

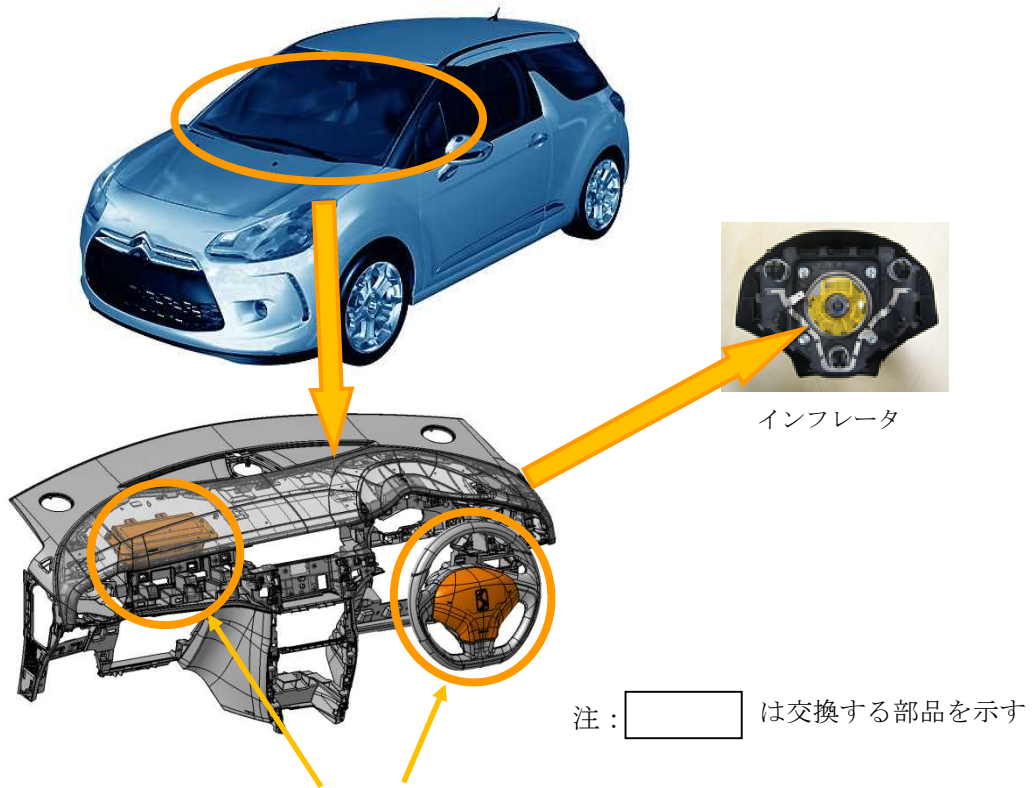
運転席用または助手席用のエアバッグのインフレーター (膨張装置) において、ガス発生剤の吸湿防止が不適切であった場合、高い湿度の環境下で温度変化を繰り返すと、ガス発生剤が劣化することがある。そのため、エアバッグ展開時にインフレーター容器が破損するおそれがある。

車両により搭載しているエアバッグのインフレータの種類が異なるため、仕様に応じて以下の改善措置を行う。

- ① 運転席用エアバッグユニットを対策品と交換する。
- ② 運転席用と助手席用のエアバッグユニットを対策品と交換する。

運転席ドアストライカー取り付けボルトの1つに黒ペイントを塗る。
