## 2016(平成28)年 バードストライク データ

## 2017(平成29)年 バードストライク データ (1月-9月期 速報値)

## 顕著なバードストライクデータ(2011-2016年)

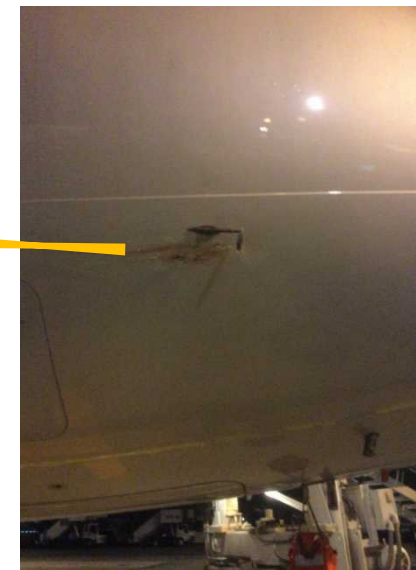
| 機体写真 | |

滑走路01Lより離陸し上昇中、高度500ftにて鳥と衝突したため引き返した

・機体に深さ1.5mmの損傷(凹み)が発生

| 発生(回収)場所 | 右側ヒーター |
|---|---|
| <p>概要</p> <p>上層中に衝突があり、右速度計に異常が発生したため、新千歳空港に引き返した。右側ヒーター管にバードストライクの痕跡が発見された。</p> <p>飛行区分</p> <p>上昇(高度500ft)</p> <p>使用滑走路</p> <p>A滑走路(01L)</p> <p>点検時間</p> <p>22:00~22:20(20min)</p> <p>点検箇所</p> <p>A滑走路、B滑走路</p> <p>点検状況</p> <p>滑走路上に異常なし。機体から機体残取を撮影。</p> <p>機体損傷</p> <p>機体右側ヒーター管付近の機体に深さ1.5mmの凹み</p> <p>通航影響</p> <p>当該便は離陸後引き返し、欠航した。</p> | |

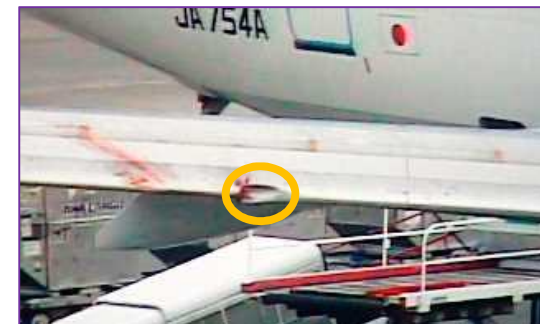
| 機体損傷部位 | |

滑走路01Rへ着陸進入中、高度2000ftにて鳥と衝突した

右翼前縁部に約20cm×約40cm、深さ約15cmの損傷

| 概要 |
|---|
| 右翼前縁部に鳥の肉片がめり込み、凹み(縦20cm×横40cm×深さ15cm)が生じた。 |

| 機体損傷部位 | |
|---|---|
| | 凹み(縦20cm×横40cm×深さ15cm) |

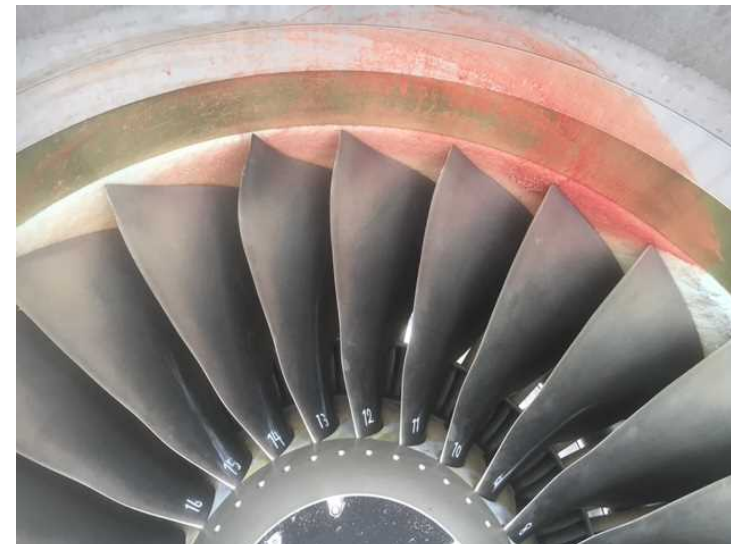
| 機体損傷・運航記録調査 | | | | |
|---|---|---|---|---|
| 機体損傷 | 左エンジンファンブレード4枚が損傷。<br>当該機は引き返して欠航した。 | | | |

滑走路16より離陸滑走中、鳥と衝突したため引き返した

- ・散乱した部品回収等のため滑走路が約31分間閉鎖され、他空港への目的地変更4便、遅延便33便(最大55分)が発生した
- ・左エンジンファンブレード5枚損傷

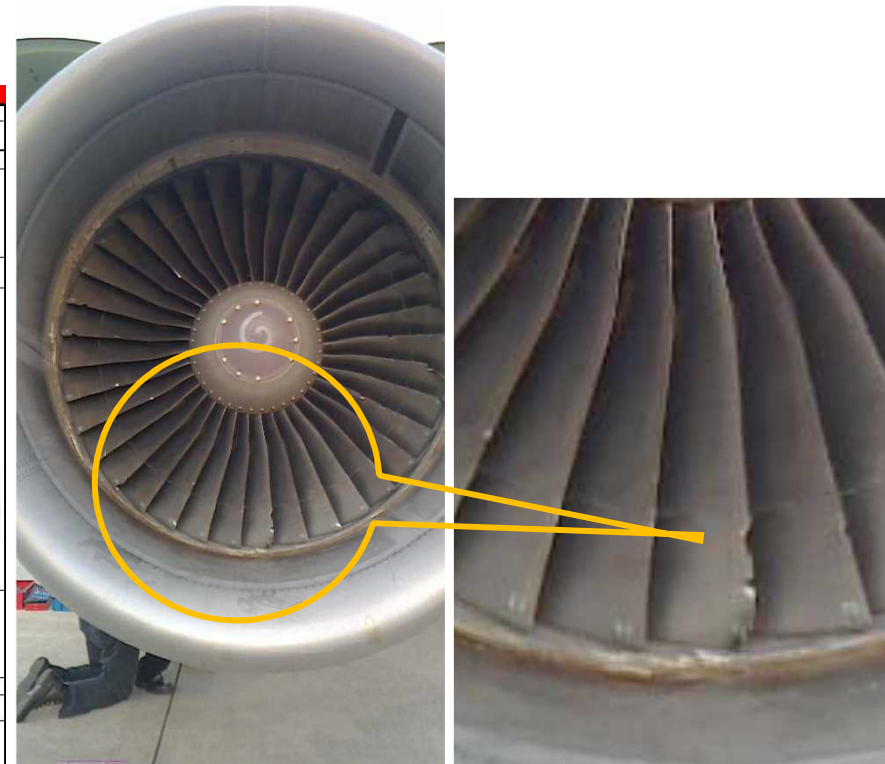
第2エンジンブレード数枚等を損傷

| 鳥種特定調査結果 | | | | |
|---|---|---|---|---|
| <b>概要</b><br>出発時に鳥と衝突した旨の報告を受けた。No.2エンジンにパイプレーションが発生したため、引き返しを決定。<br>使用滑走路 滑走路36<br>飛行区分 離陸滑走<br>点検時間 14:20~15:15(55min)<br>点検場所 滑走路(33-34間)<br>滑走路閉鎖 14:49~15:15(26min)<br>点検状況 滑走路中央付近の広範囲に渡って発見された鳥の死骸(主に羽毛及び肉片)を回収した。<br>機体損傷 No.2エンジンブレード等を損傷<br>通航影響 引き返し、当該便は機材変更後に再通航。 | | | | |
