### 改善箇所説明図③

#### 基準不適合発生箇所

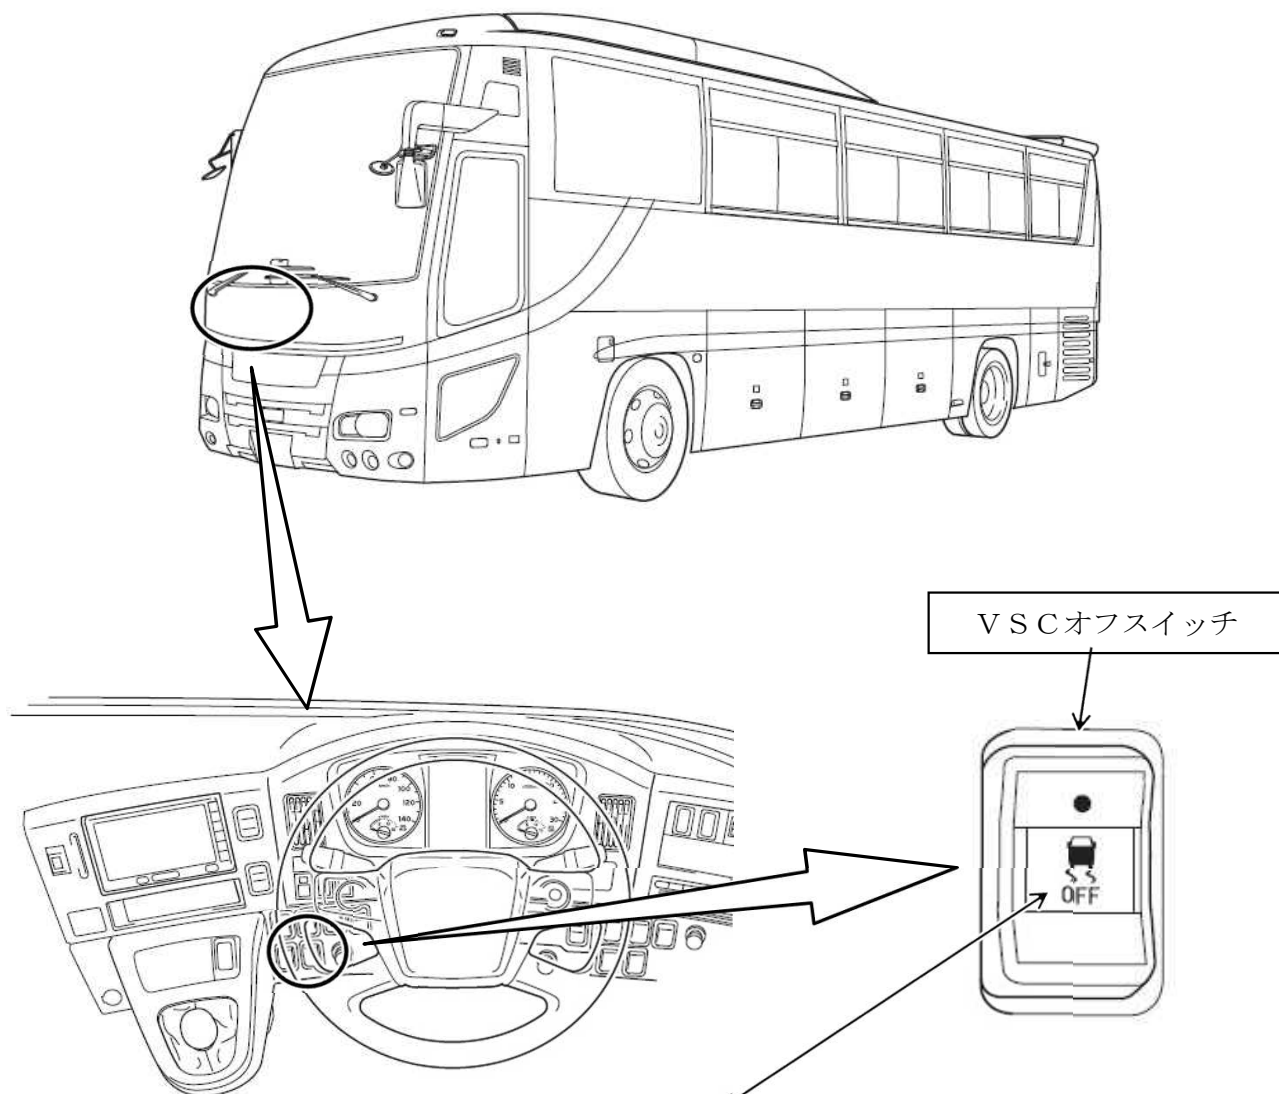
大型バスにおいて、VSC（車両安定制御システム）オフスイッチの識別表示が不適切なため、協定規則第121号に適合しない。

注：  は交換する部品を示す。

全車両、VSCオフスイッチを正規品に交換する。

識別： ネームプレートに白色ペイントを塗布する。
