改善箇所説明図

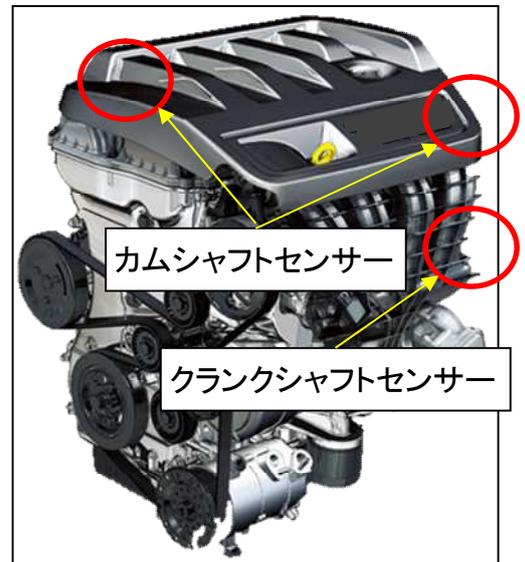
エンジン

エンジンのクランク／カムシャフトセンサー配線の端子部の製造が不適切なため、端子部の接続不良となることがある。そのため、エンジンからの情報が正しく伝達されず、警告灯が点灯し、最悪の場合、走行中エンジンが停止するおそれがある。

全車両、クランク／カムシャフトセンサー配線を良品に交換する。

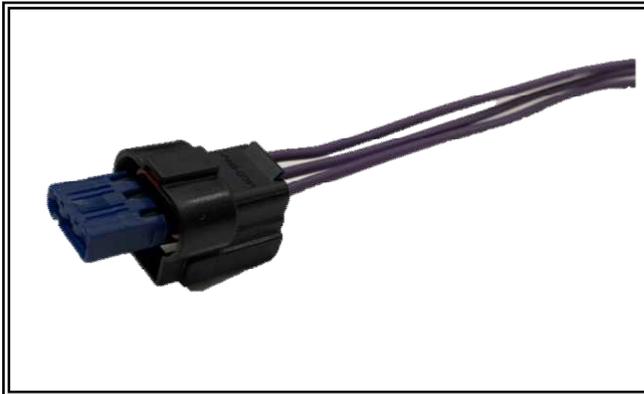
クランク／カムシャフトセンサー配線

基準不適合発生箇所

: 交換部品を示す
