改善箇所説明図

①ロアアーム「PL-D20L」

②ロアアーム「PL-D208L」

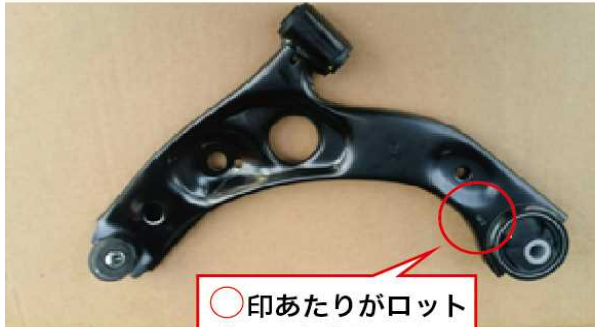
○印あたりがロット番号印字位置です。

当該商品購入のユーザーに対し、点検入庫を促進し、ロアアームの製造ロット番号 ①「PL-D20L」は QJF1 ②「PL-D208L」は 712221 を確認、対象の場合は正常品への無償交換を実施する。

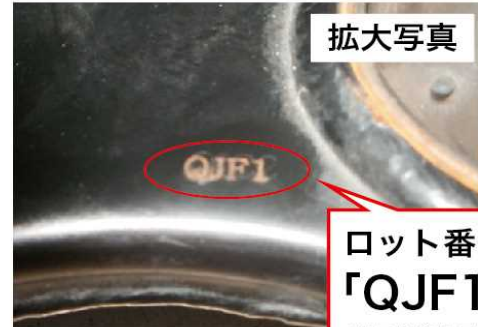
拡大写真

ロット番号「QJF1」が該当製品です。

補修用部品として販売したフロント左側ロアアームにおいて、溶接作業が不適切なため、溶接が不十分なものがある。そのため、そのままの状態で使用を続けると、走行中に衝撃等を受けた際、ボールジョイントの接合部分が破損し、走行不能となるおそれがある。

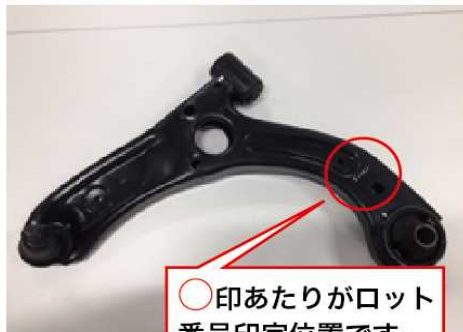
○印あたりがロット番号印字位置です。

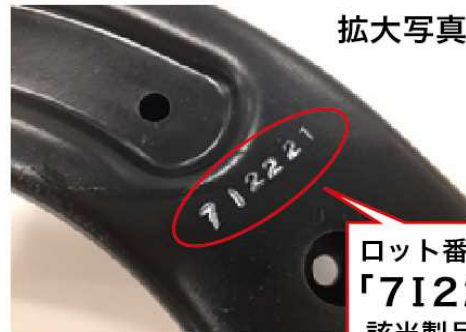
拡大写真

ロット番号「712221」が該当製品です。
