# 改善箇所説明図

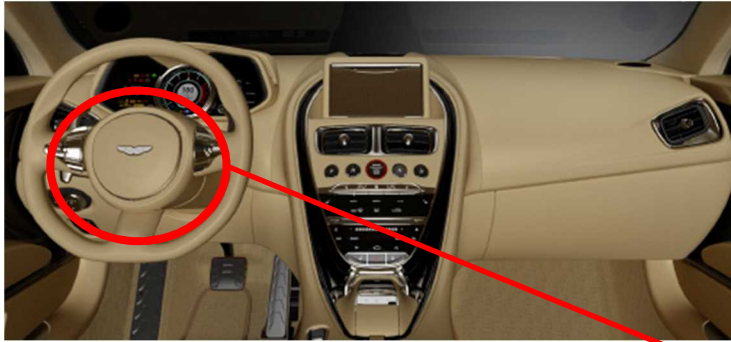
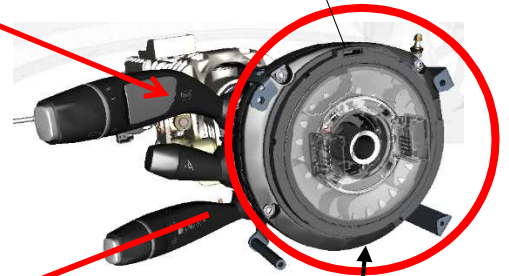
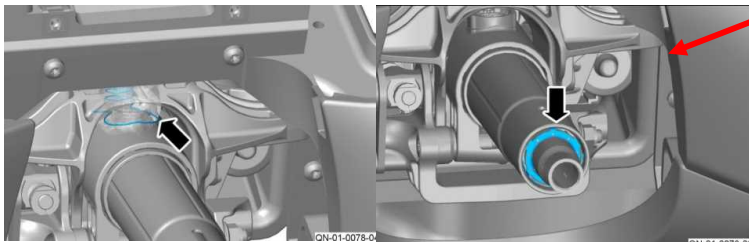
ステアリングコラムモジュール

基準不適合箇所

静電気放電用配線

注: □内は追加部品を示す

ステアリングコラムモジュール内の静電気放電用配線の組み付けが不適切なため、ハンドル操作を行った際に可動範囲を超え、当該配線が断線するものがある。また、ステアリングコラムモジュールとカバーとの隙間の設計が不適切なため、異物が侵入し、静電気放電用配線が断線するものがある。そのため、エアバッグの警告灯が点灯し、最悪の場合、帯電した静電気が放電されず意図せずエアバッグが展開するおそれがある。

全車両、新たに静電気放電用配線を追加装着する。

識別: 改善後、ステアリングコラム下側通気ダクト固定用ボルトに白色ペイントでマークする
