事業用自動車事故調査報告書 概要

～トラクタ・車両運搬セミトレーラの対歩行者事故～ (大阪市住之江区)

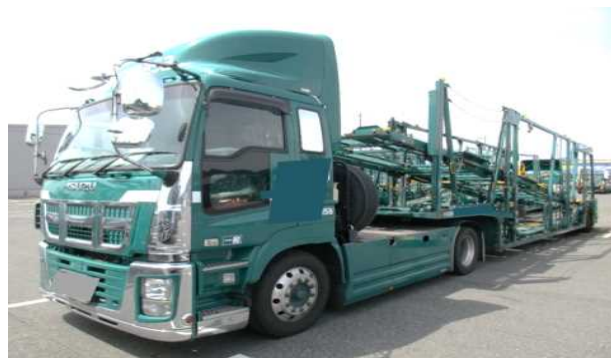
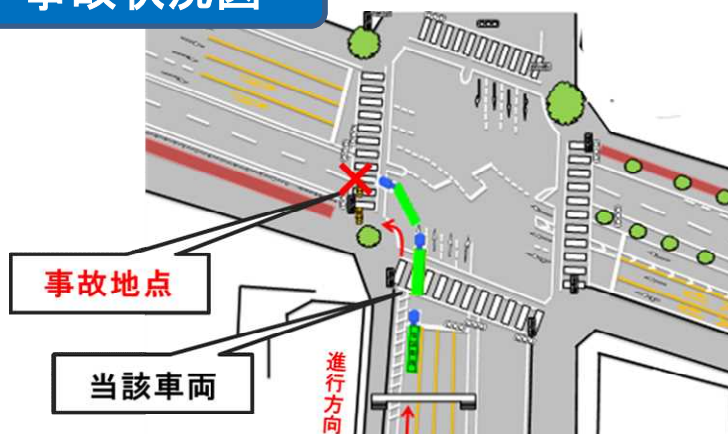
事故状況図

平成28年6月4日9時53分頃、大阪市住之江区の府道29号線の信号交差点において、トラクタ・車両運搬セミトレーラが交差点を左折した際、横断歩道を左側から横断していた車いす利用者等を轢過した。

この事故により、車いす利用者が死亡し、車いすを押していた歩行者が重傷を負った。

- ・ 運転者が、横断歩道を左側から横断していた車いす利用者等に**全く気付かず**、車両の前部中央付近で轢過したことで起きたものと考えられる。
- ・ 運転者は、右方向から来る自転車のみに関心をもち、**左方の安全確認を十分に行わなかった**ものであり、同運転者の適性診断結果では、「信号の変化や他の交通の動きを予測した運転を行うことや歩行者や自転車のそばを通過する際は思いやりのある運転を心がける」こと等について**指摘されていた**ところ、事業者が**これらを踏まえるなどした指導・教育を行っていなかった**ことも事故につながった要因である可能性が考えられる。
- ・ 事業者においては、多くの改善基準告示違反が認められるほか、運行管理上の不備も多く、同運転者については、事故前日からの長時間に及ぶ業務から注意力が低下していた可能性があり、**適切な労務管理・運行管理が行われていなかった**ことも事故の背景にある可能性が考えられる。

- ・ 運転者に対し、「**横断歩道等における歩行者等の優先**」を徹底し、歩行者等が安全に道路を通行できるよう、**思いやり運転**を身につけるよう教育すること。
- ・ 運転者に対し、交差点で左折又は右折する場合は、直接視界及び間接視界により、車両の左右及び前方下方に**歩行者等がいなか十分確認**するよう指導教育すること。
- ・ 運行管理者に、適性診断の結果を運転者に伝達させ、**指摘事項を十分に自覚させる**よう継続的に指導を行わせること。
- ・ 運行管理者に、**対面での点呼と運転者の体調確認**等を確実に実施させ、適切な運行指示を行わせること。
- ・ 運行管理者に、拘束時間、休息期間、連続運転時間等に関する**基準を遵守した乗務割**を作成させること。
