改善箇所説明図

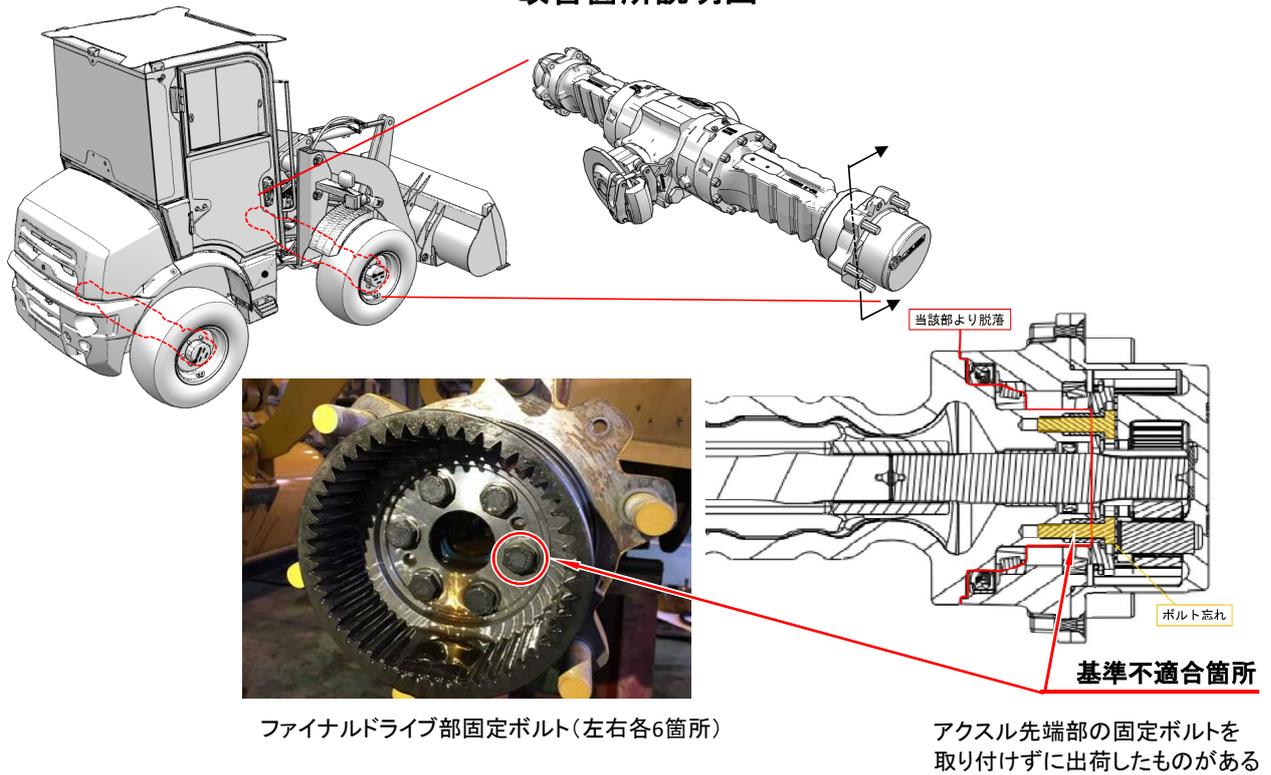
ショベルローダのアクスルにおいて、減速機であるファイナルドライブの組付けが不適切なため、ファイナルドライブ固定用ボルトが取付けられていないものがある。そのため、走行振動等によりアクスルとファイナルドライブの嵌合が緩み、最悪の場合、ファイナルドライブ及びホイールがアクスルから脱落し、走行不能となるおそれがある。

全車両、固定用ボルトの取付けを点検し、取付けられていないものは、固定用ボルトを取付ける。

識別：改善実施済み車両には、キャブ後面ガラス左下若しくは左支柱下に、No.4296のステッカーを貼付する。
