改善箇所説明図

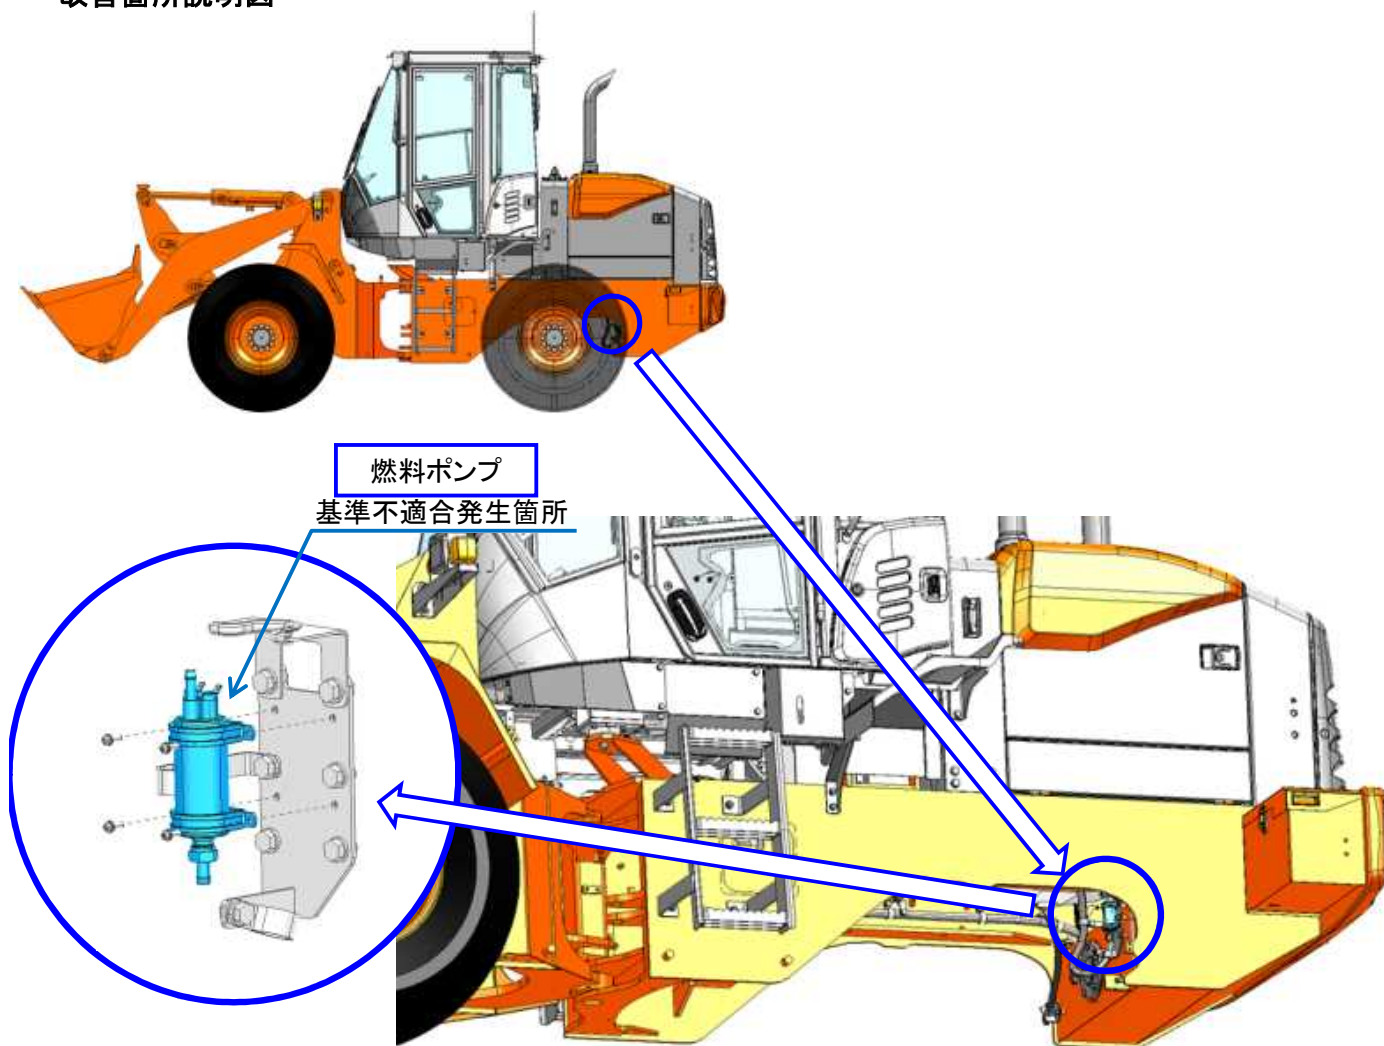
注: は交換部品を示す。

シヨベルローダの燃料ポンプにおいて、モーターブラシの構造が不適切なため、ブラシが異常摩耗し、接点不良が生じることがある。そのため、燃料ポンプが作動不良となり、最悪の場合、走行中にエンジンが停止し、再始動できなくなるおそれがある。

改善措置の内容： 全車両、燃料ポンプを対策品に交換する。

識別： リヤフレームに白色ペンキを塗布する。
