# 改善箇所説明図

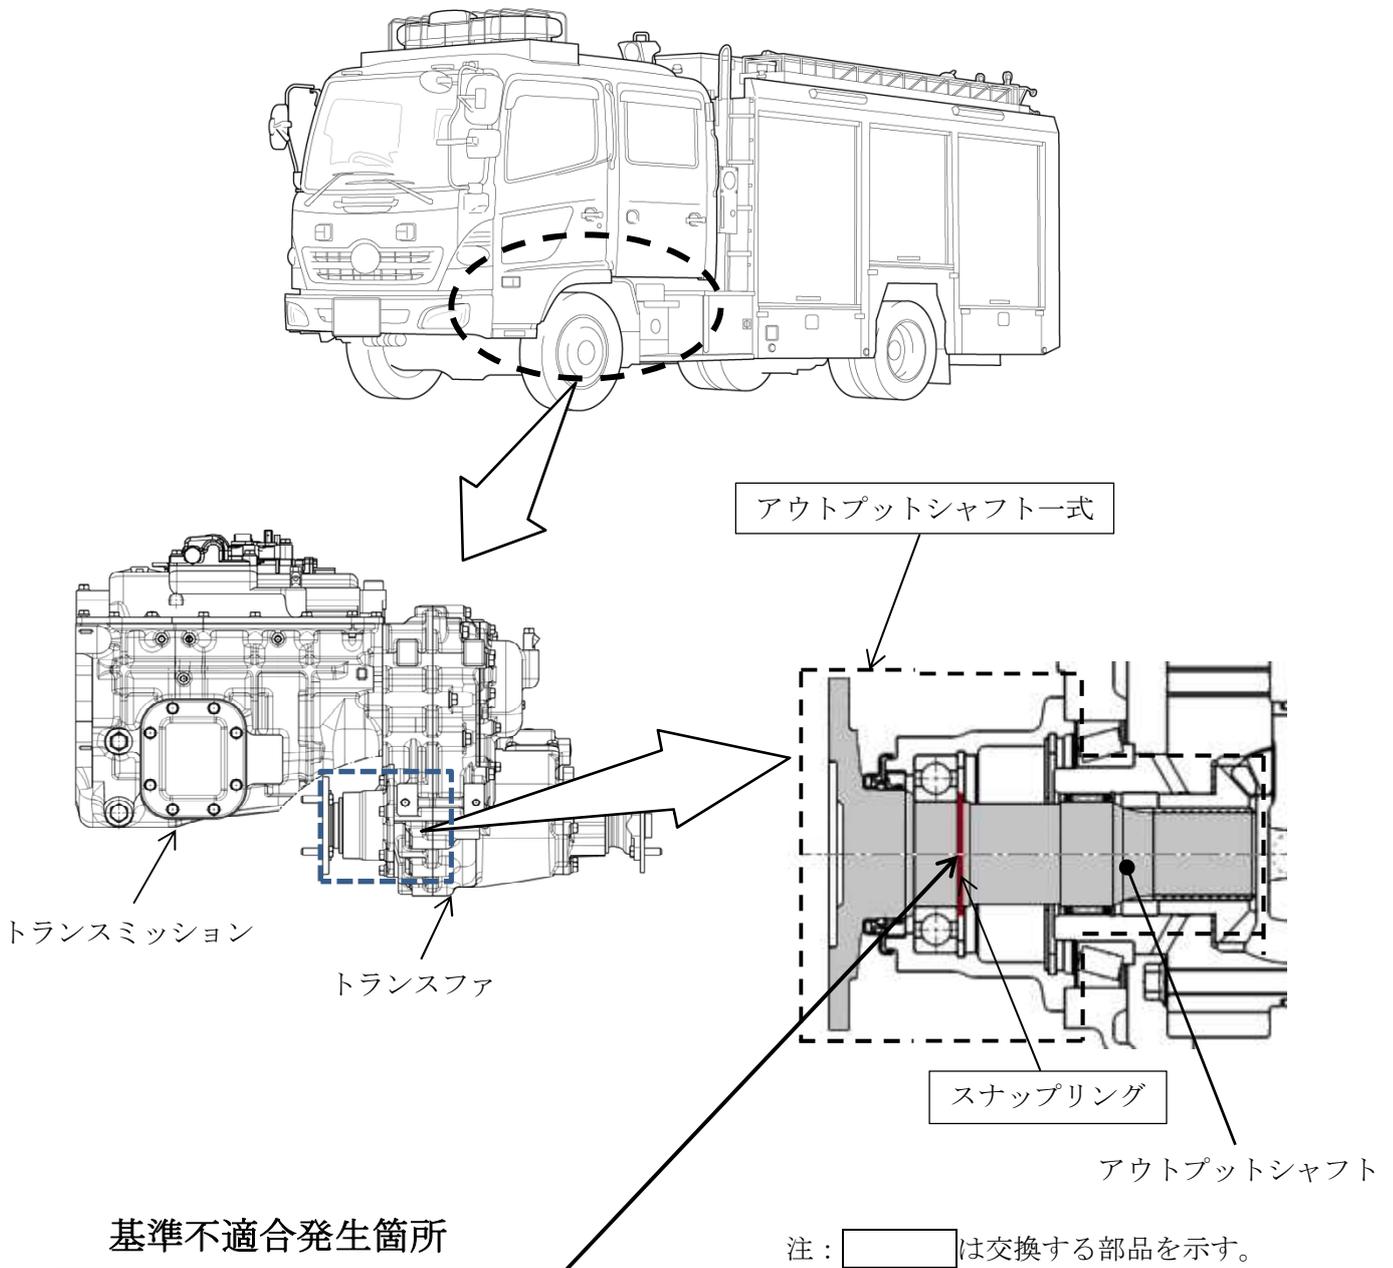
消防車、塵芥車及びタンクローリ仕様の四輪駆動式中型トラックにおいて、トランスファのアウトプットシャフト抜け出し防止用スナップリングの強度が不足しているため、急発進を繰り返すと当該リングが折損することがある。そのため、アウトプットシャフトがトランスファから抜け出し、スプラインの嵌合が外れ前輪に駆動力を伝達できなくなり、走行不能となるおそれがある。

全車両、スナップリングを含むアウトプットシャフト一式を対策品と交換する。

識別：改善済車両にはネームプレートに白色ペイントを塗布する。
