## 改善箇所説明図

### 不具合発生箇所

### 改善内容

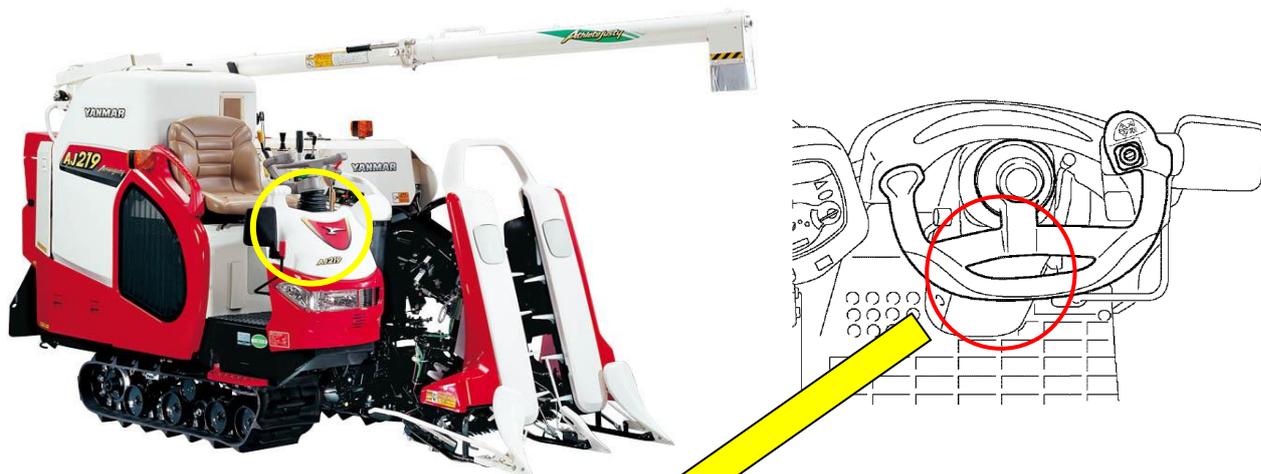
【改善前】

スタータスイッチ

スタータスイッチハーネス

リンク

ハーネスとリンクが干渉

刈取脱穀作業車のスタータスイッチハーネスにおいて、当該ハーネスの取り回しが不適切なため、ハンドル操作時にステアリングコラム内のリンクとハーネスが接触するものがある。そのため、そのまま使用を続けると、ハンドル操作の繰り返しによりハーネスの被覆が損傷し、最悪の場合、短絡し、ヒューズが切れることにより燃料の供給が遮断され、エンジンが停止するおそれがある。

【改善後】

ワイヤ止めバンド

全車両、スタータスイッチハーネスをワイヤ止めバンドにより固定する。また、ハーネスの被覆が損傷している場合は、補修したうえでワイヤ止めバンドにより固定する。

は追加部品を示す。

ワイヤ止めバンドの有無により識別可能である。
