【問題1】留意事項（1／2）

【問題2】 留意事項（1／2）

【問題3】 留意事項

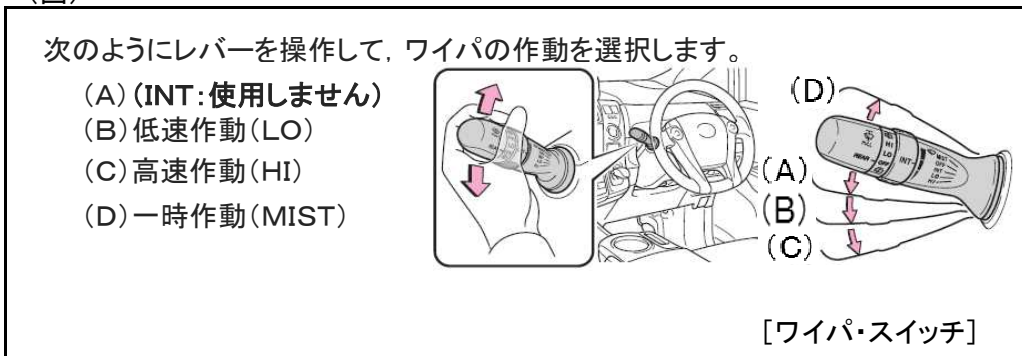
3. ワイパ・スイッチの操作は、下図のとおりである。

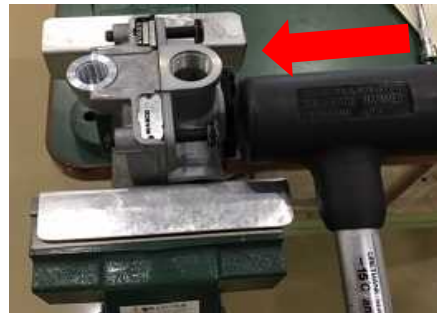
②取付けボルトをハンマーで軽く叩いて分離させる。

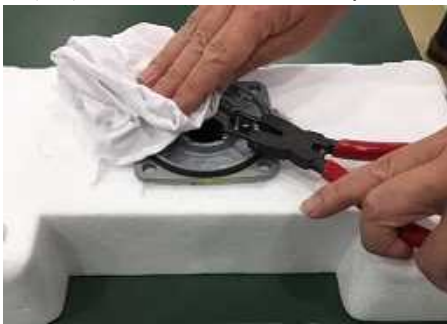
- (イ) バルブ・ボデー内部のスナップ・リングを外し、各部品を取り出し、点検。

③片手でウエスを用いてバルブ・ボデー本体上部を押さえながら、スナップ・リングを外す。
 (外す際は、内部にあるスプリングの反力により飛び跳ねることがあるので台上の治具にはめ込んで固定すること。)

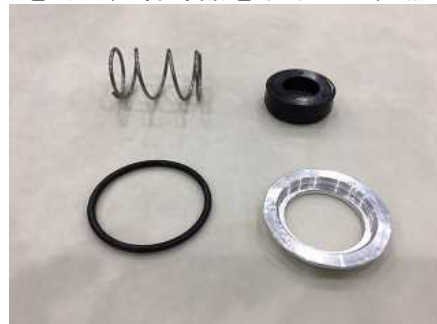
④各部品を取り出した上で、点検する。

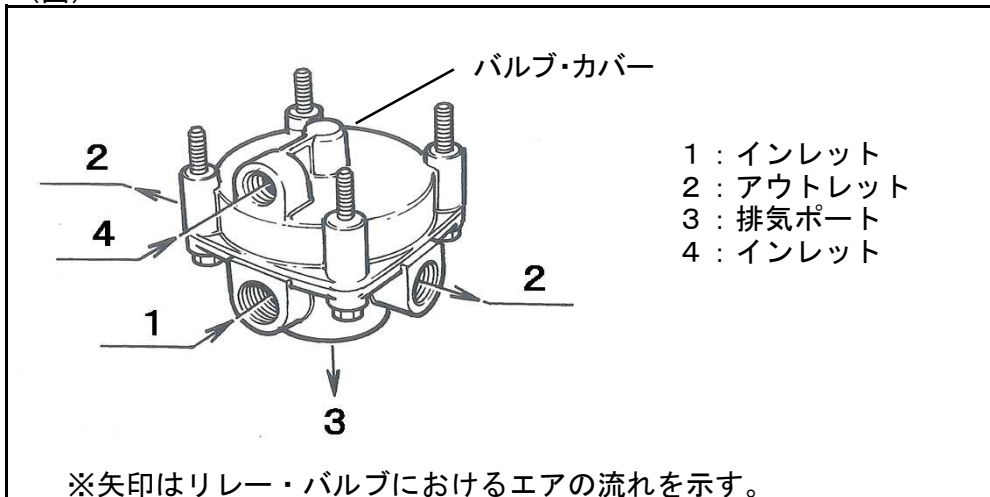
3. リレー・バルブのエアの流れは下図のとおりである。
