# 改善箇所説明図

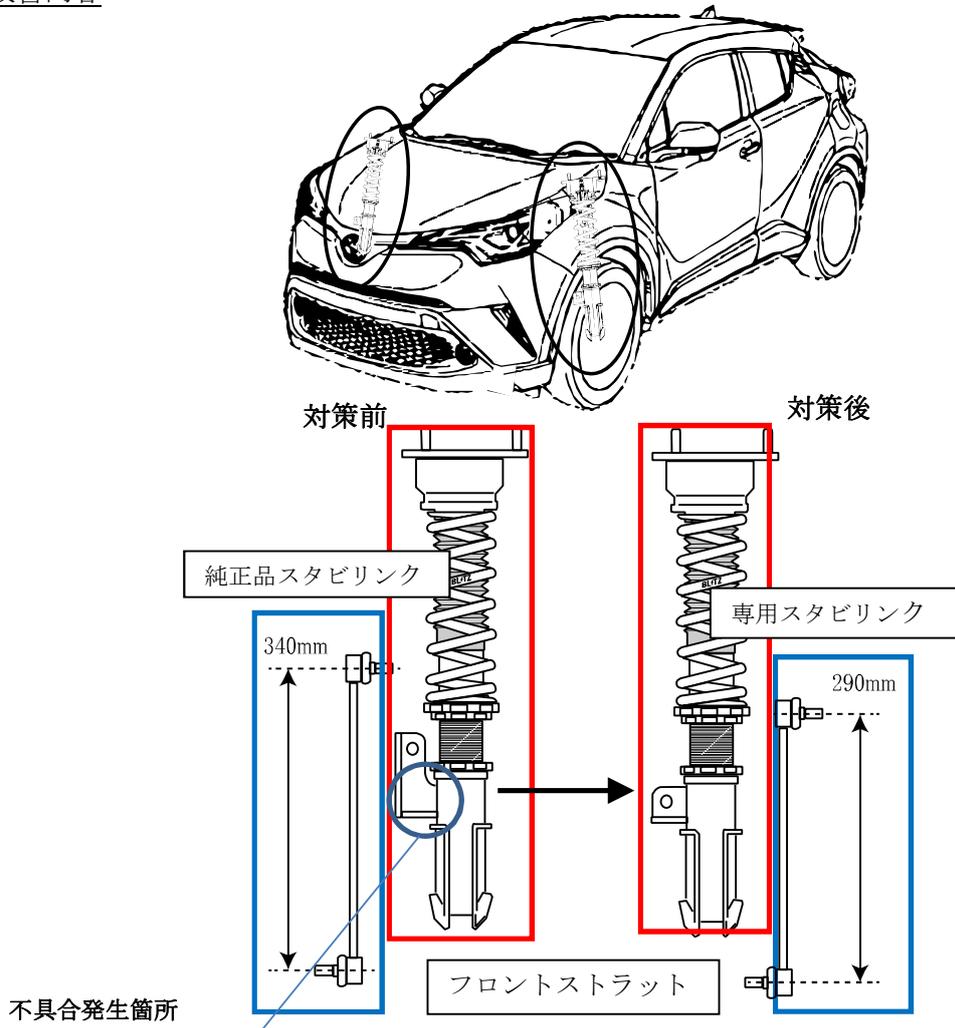
注)  赤枠は交換部品を示す。

注)  青枠は純正品との交換部品を示す

フロントストラットのスタビリンクステーの強度設計が不適切なため、走行中の振動等により当該溶接部に亀裂が生じることがある。そのため、走行中に過度な衝撃等を受けた場合に、当該ステーが破断してスタビリンクが脱落し、走行安定性が損なわれ、最悪の場合、走行不能となるおそれがある。

全車両、製造シリアルナンバーを確認し、対象の場合は対策品への無償交換を実施する。
