## 平成30年7月豪雨における被害等の概要

平成30年9月28日

1. 平成30年7月豪雨等の概要とこれまでの取組による効果
2. 洪水に係る被害等の概要
3. 土砂災害に係る被害等の概要
4. 内水に係る被害等の概要
5. 高潮に係る被害等の概要

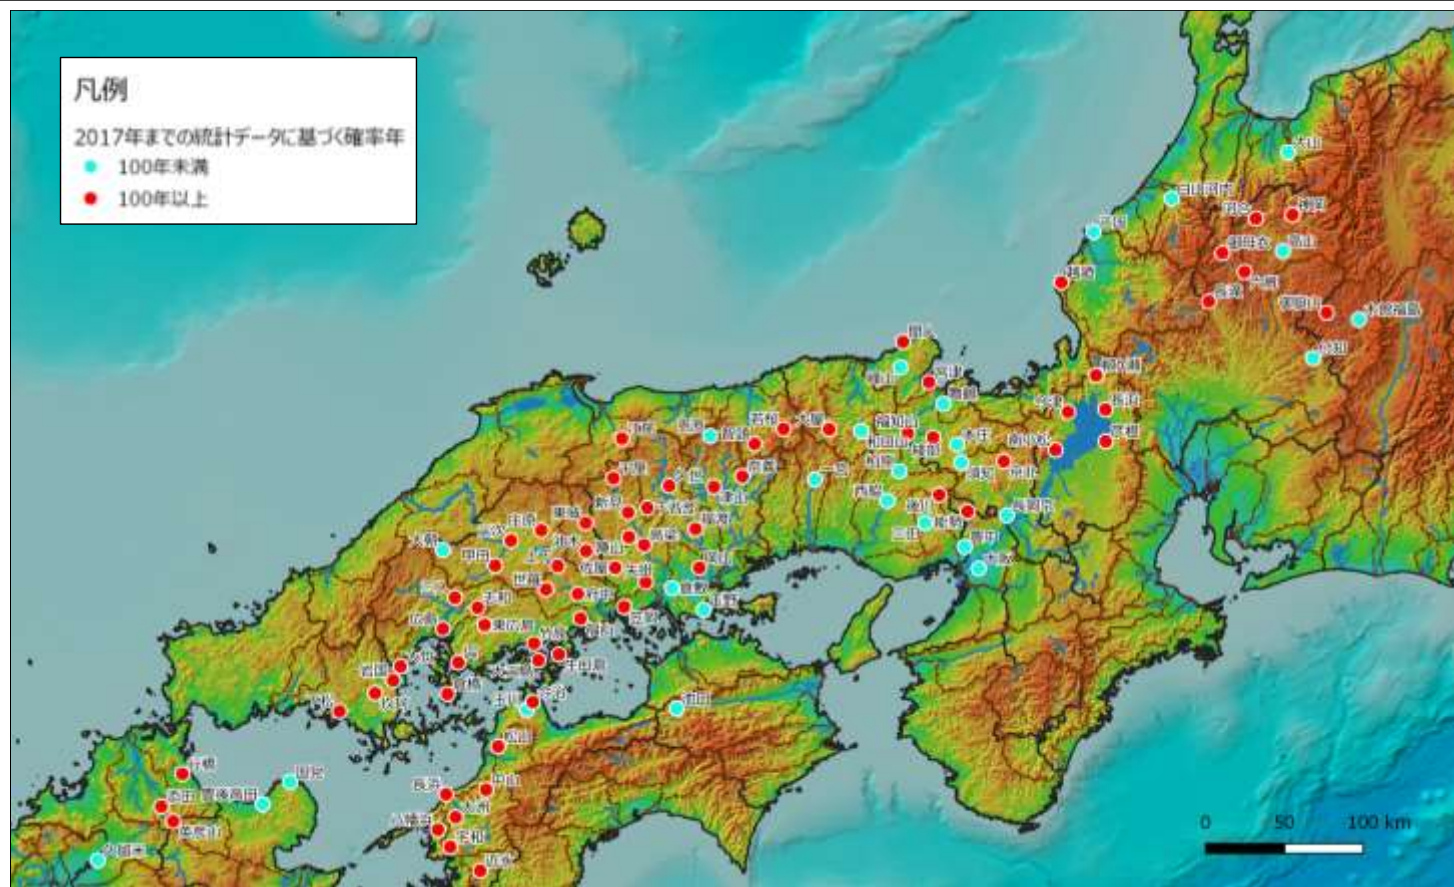
- 今般の豪雨で48時間降水量の観測史上1位を更新した124観測所は、東海北部、北陸、近畿、四国、九州北部地方に広く分布しており、特に広島県、岡山県に多い。
- 年超過確率を算出した地点のうち、今回1/100を超える降水量となった地点は
  - ・広島県で19地点中18地点、
  - ・岡山県で16地点中13地点、
  - ・愛媛県で10地点中9地点となり、特にこの3県で大規模な豪雨となった。

\* 平成30年7月豪雨において48時間降水量が観測史上1位を更新した124地点のうち、統計資料が30年以上ある97地点について、統計開始年から2018年の各年の48時間降水量の最大値を統計処理し、今回の降水量の年超過確率を算定した。(年超過確率1/100の降雨とは、毎年、1年間にその規模を超える降雨の発生する確率が1/100(1%)の規模の降雨)  
なお、統計処理には「水文統計ユーティリティ((一財)国土技術研究センター)」を用い、SLSC(99%)が最小となる確率分布モデルを選定している。地点毎に統計期間は異なる(最長42年)。

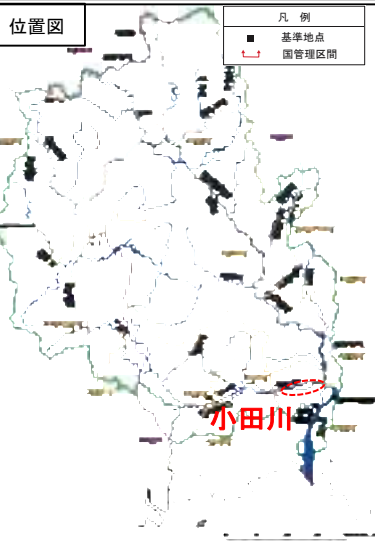
○ 高梁川水系小田川では倉敷市真備町で堤防が決壊し、大規模な浸水により甚大な被害が発生したほか、堤防の損傷が多数発生した。

＜小田川の被災状況＞  
 浸水面積 : 約1,200ha  
 浸水戸数 : 約4,100棟  
 堤防の決壊 : 2箇所(国管理)  
 6箇所(県管理)  
 堤防法崩れ : 6箇所(国管理)  
 1箇所(県管理)  
 越水 : 3箇所(国管理)

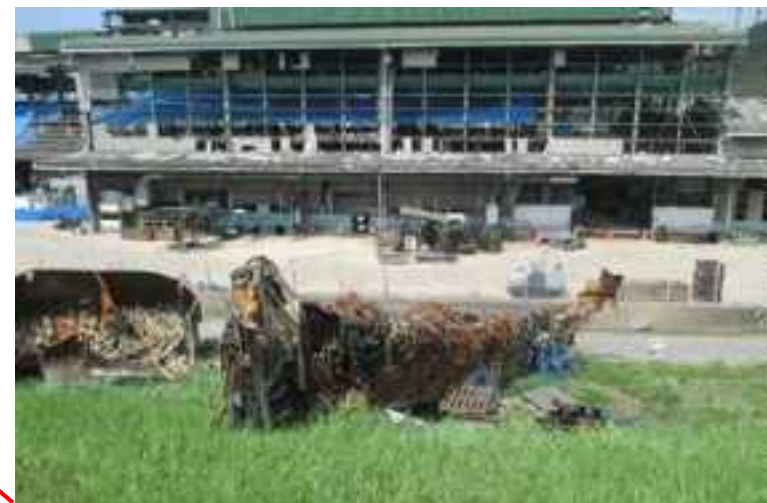
爆発した工場と高梁川の堤防に飛散した設備

○真備町に隣接する総社市では、高梁川右岸に位置するアルミ工場が浸水し、爆発が発生。近隣住宅に破片が飛散し、火災の発生や窓ガラスの破損等の被害が生じた。

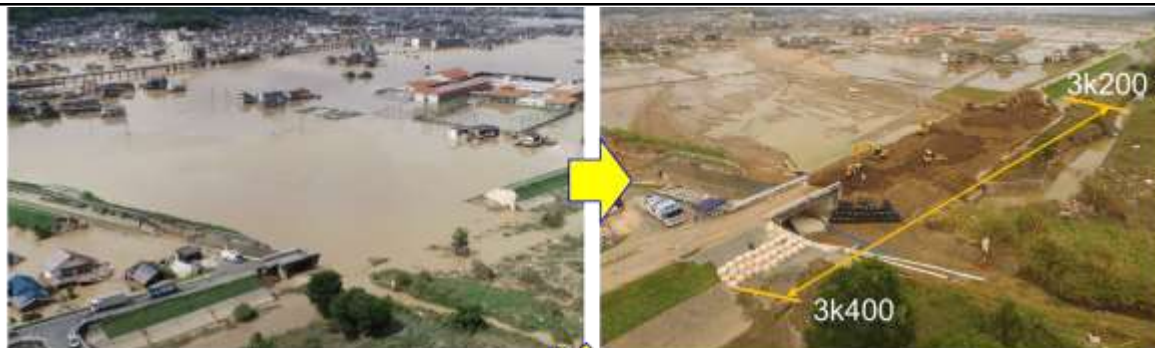
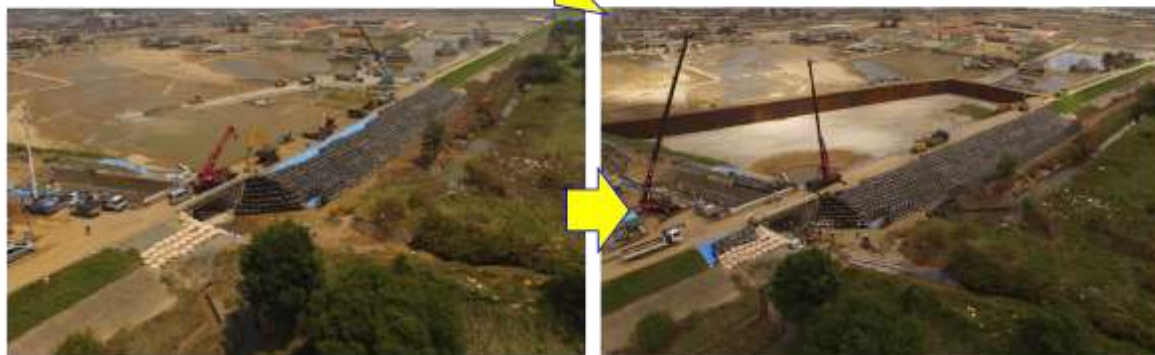
- 小田川左岸3k400で発生した堤防決壊の応急復旧対策は、被害発生日の7月7日(土)22:00に緊急対策工事に着手  
○早期の復旧に向け24時間体制で工事を実施し、7月15日(日)23:00には、堤防締切盛土(盛土工:V=14,000m<sup>3</sup>)を完了  
○7月21日(土)10:00には、二重締切堤防(二重鋼矢板:910枚)を完了し、応急復旧対策を完了

7月7日(土)22:00 緊急対策工事に着手 欠け口工完了済 7月8日(日)14:00道掘削

堤防緑切盛土施工中 7月12日(木)14:00撮影

大型土のう施工中 7月15日(日)15:00増撮影

7月21日(土)10:00 応急復旧対策 完了 7月21日(土)11:00墳掘り

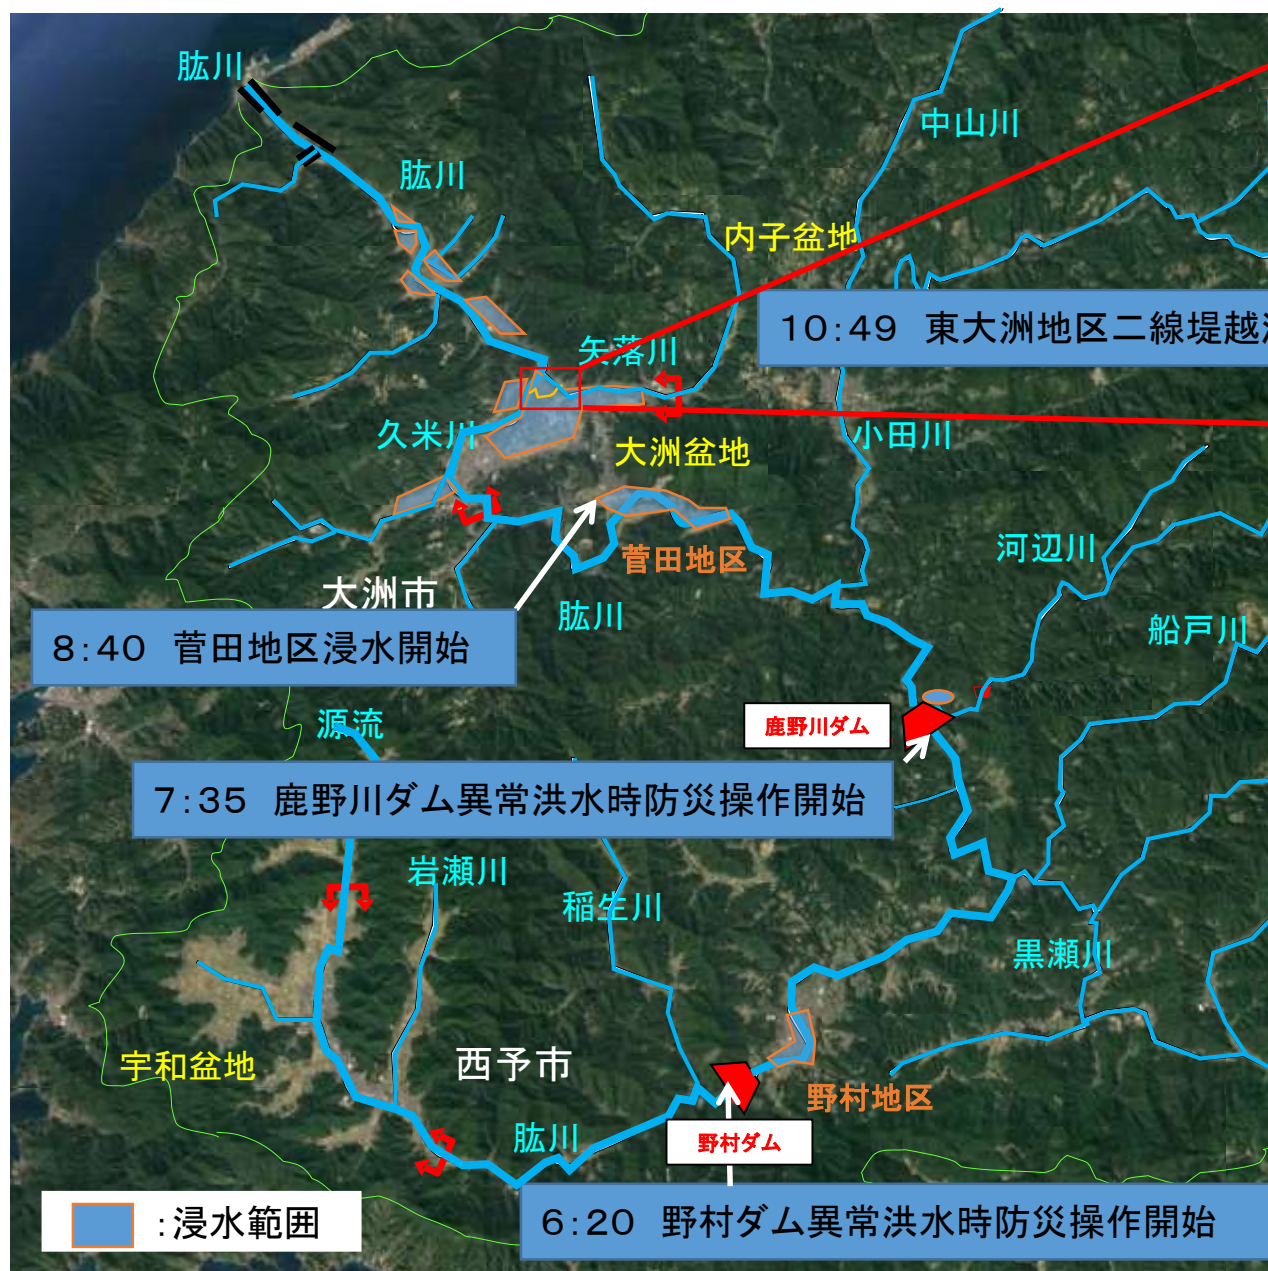
④ 野村ダム、路肩崩壊

④ 野村ダム、法崩れ

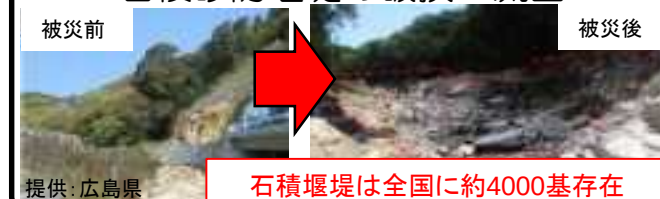
## 石積砂防堰堤の破損・流出

- がけ崩れ・土石流等の直接的に人家に被害をあたえるような土砂災害に加え、河床上昇により水と土砂が広範囲に氾濫（土砂・洪水氾濫）して堆積した土砂が救助・捜索活動や復旧復興を妨げるなど、社会経済に甚大な被害が発生。
- 浄水場などのライフライン施設や高規格道路などの重要交通網等が被災し、国民生活に重大な影響を与えた。
- 土石流や土砂・洪水氾濫により、避難経路や避難所が被災したため、避難したくても避難できない地域が発生した。
- 定期点検では大きな変状が認められていなかった石積の砂防堰堤が破損・流出した。

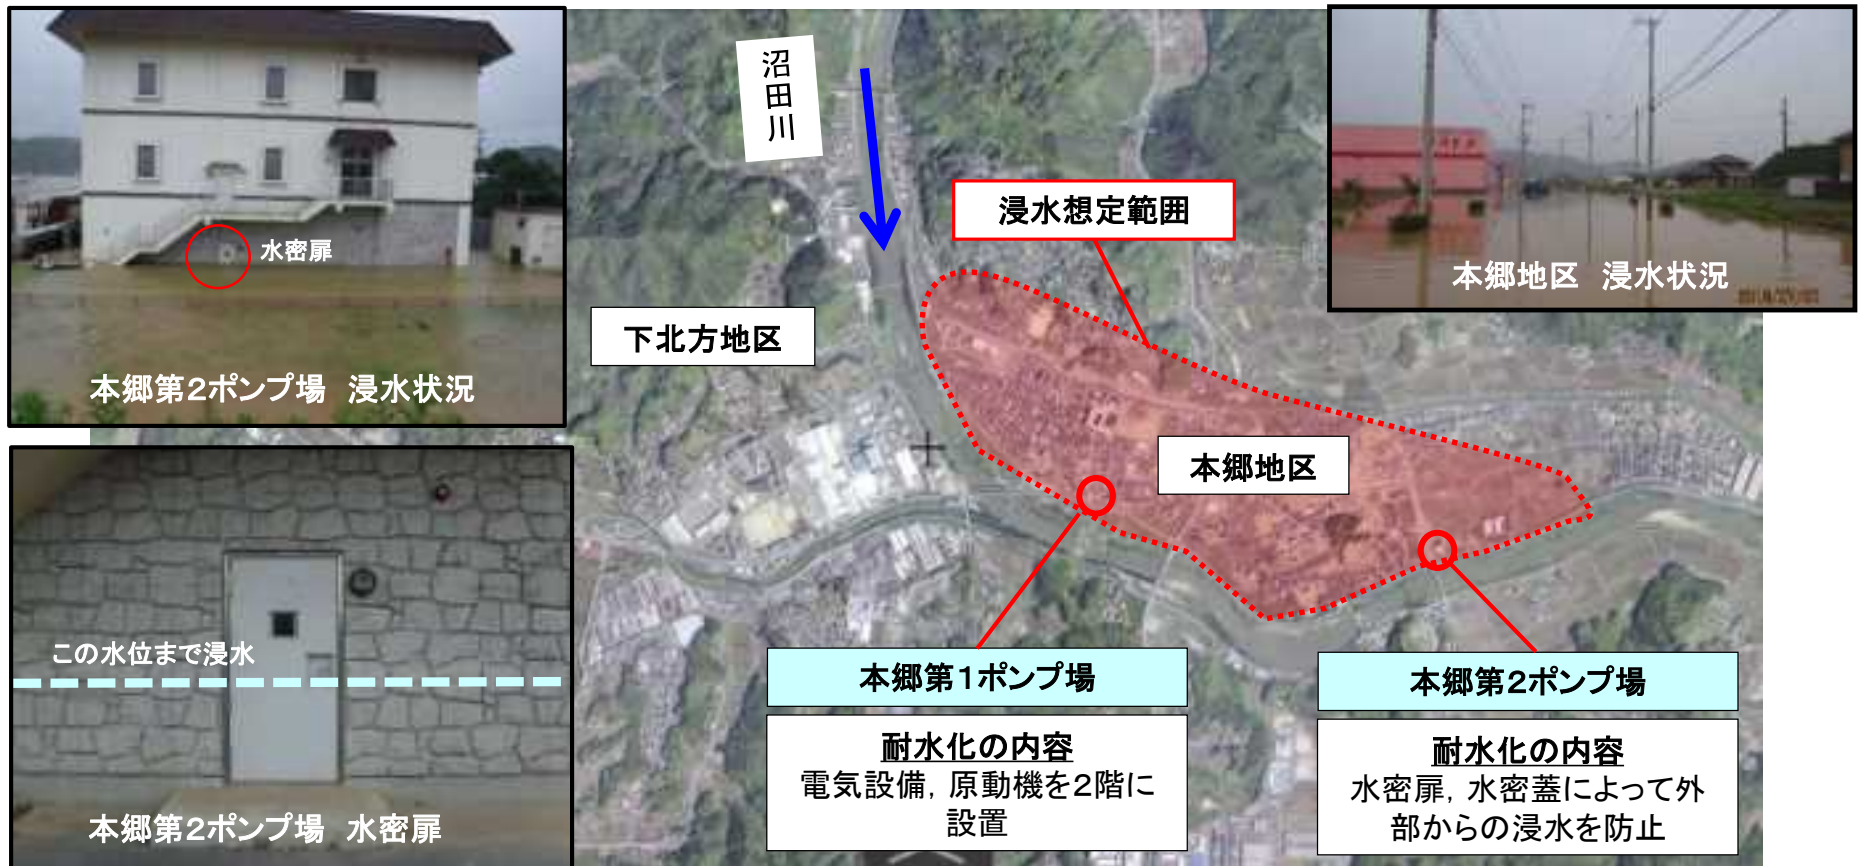
# 雨水ポンプ場が浸水したが機能確保した事例（広島県三原市）

- 広島県三原市の本郷第1ポンプ場・第2ポンプ場は沼田川支川の氾濫により浸水。
- 本郷地区は洪水ハザードマップにおいて、約3～5m浸水することが想定。
- 今回の降雨による沼田川の氾濫で、本郷第1ポンプ場は約2.2m、本郷第2ポンプ場は約1.4m浸水したものの、耐水化を実施していたことにより排水機能を確保。
- 氾濫水をポンプで継続的に排水し、本郷地区の早期復旧に貢献。

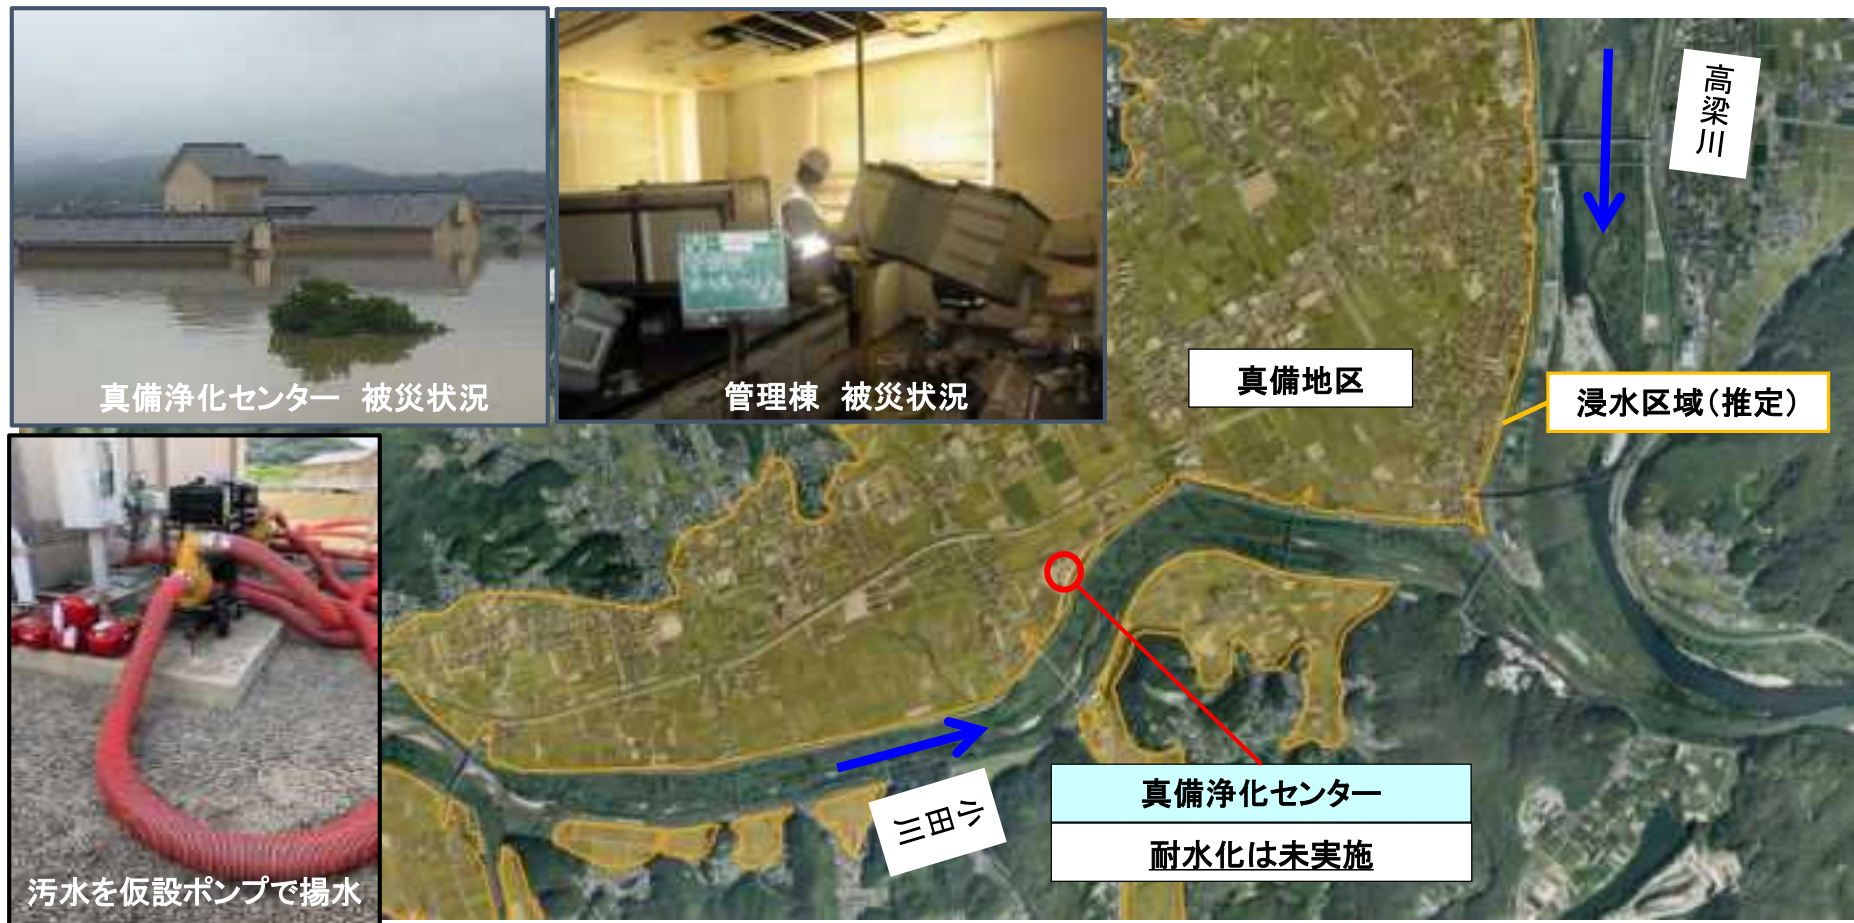
# 下水処理場が浸水し機能停止した事例（岡山県倉敷市）

- 岡山県倉敷市の真備浄化センターは小田川の氾濫により浸水し、機能が停止。
- 真備地区は洪水ハザードマップにおいて、約5~10m程度まで浸水することが想定。
- 今回の降雨による小田川の氾濫で、約4.2m浸水し機能を停止。（耐水化なし）
- 倉敷市は災害に備えて、可搬式ポンプを常備するなど迅速に復旧できる体制を構築しており、被災3日後には最低限の下水処理機能を確保。（揚水・沈殿・消毒・排水）

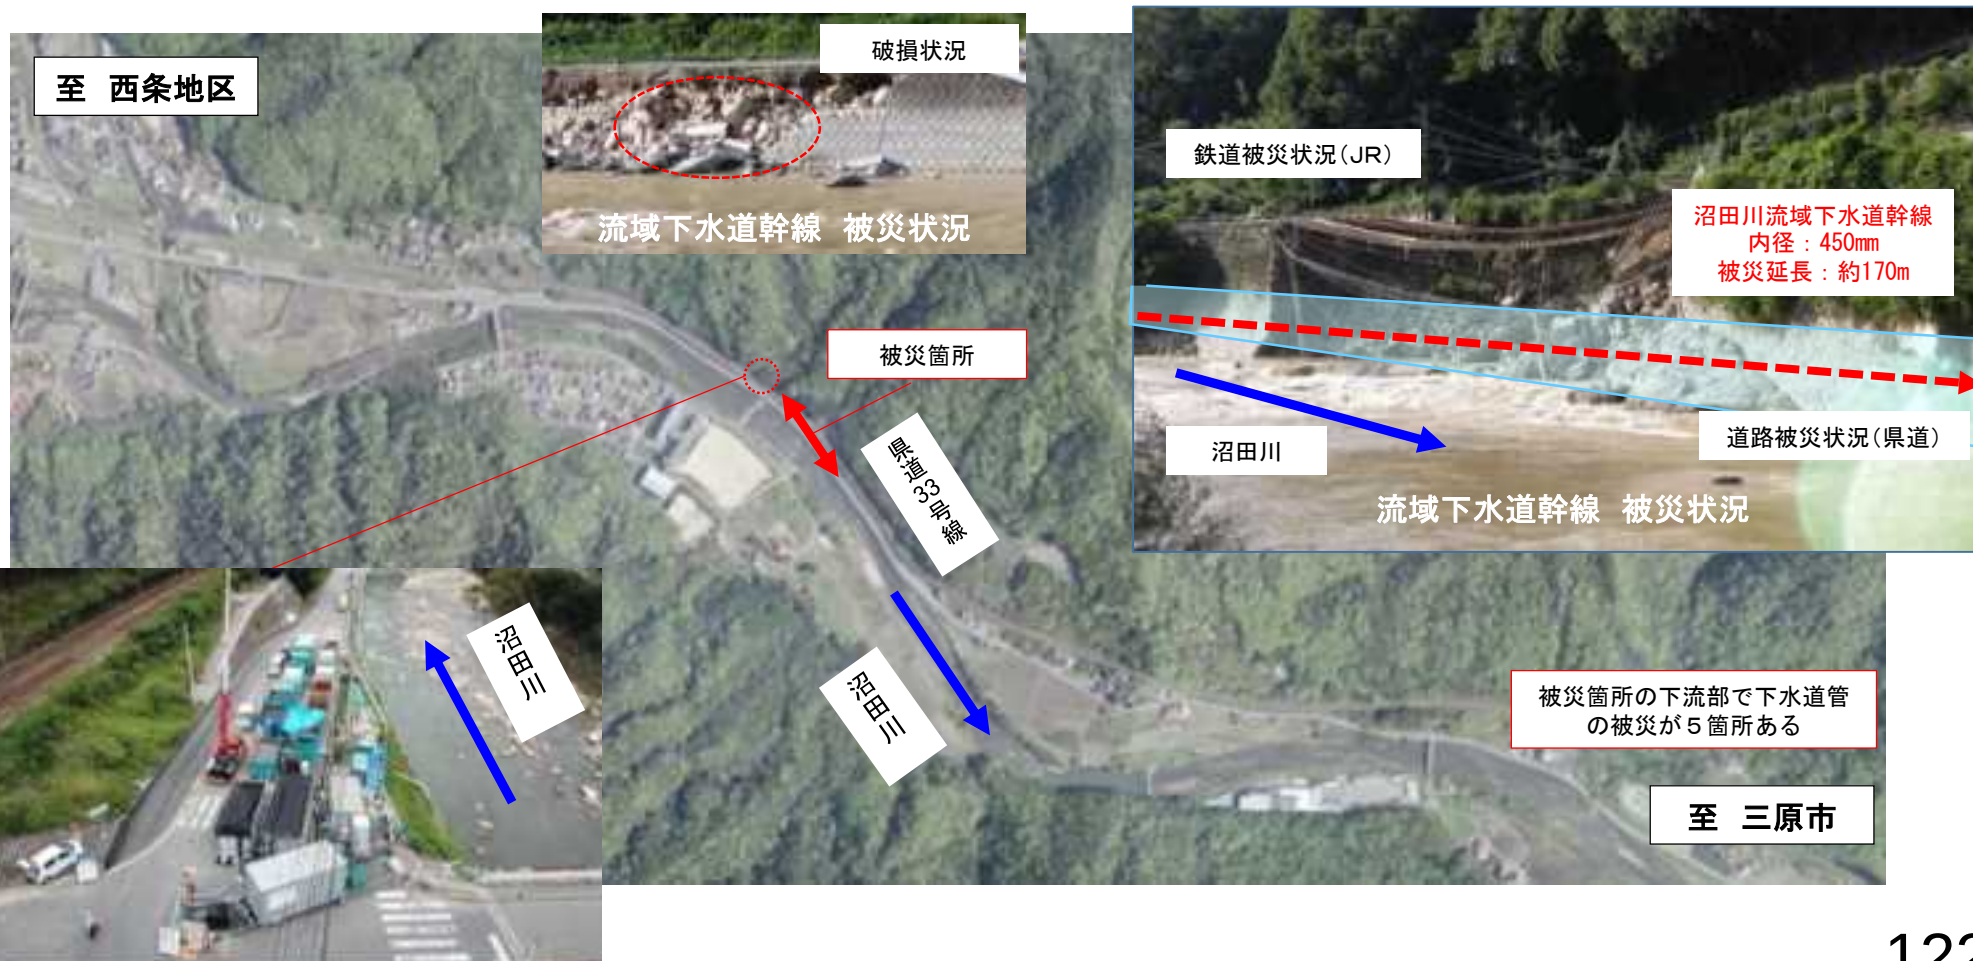
# 道路の崩落に伴い下水道管が流出した事例(広島県東広島市)

- 広島県東広島市の沼田川沿いにある県道33号線は、今回の豪雨で複数箇所が崩落。
- 県道に設置した流域下水道管が流出し、下水処理場への下水の排水ができない状況。
- 上流部の住民に対し、下水道使用の自粛要請を実施。
- 応急復旧として濁水処理装置を設置し簡易処理を実施、管路の復旧は12月末を予定。
- 沼田川の下流には水道の取水施設があり、平時から災害への備えが必要。
