改善箇所説明図①

基準不適合発生箇所

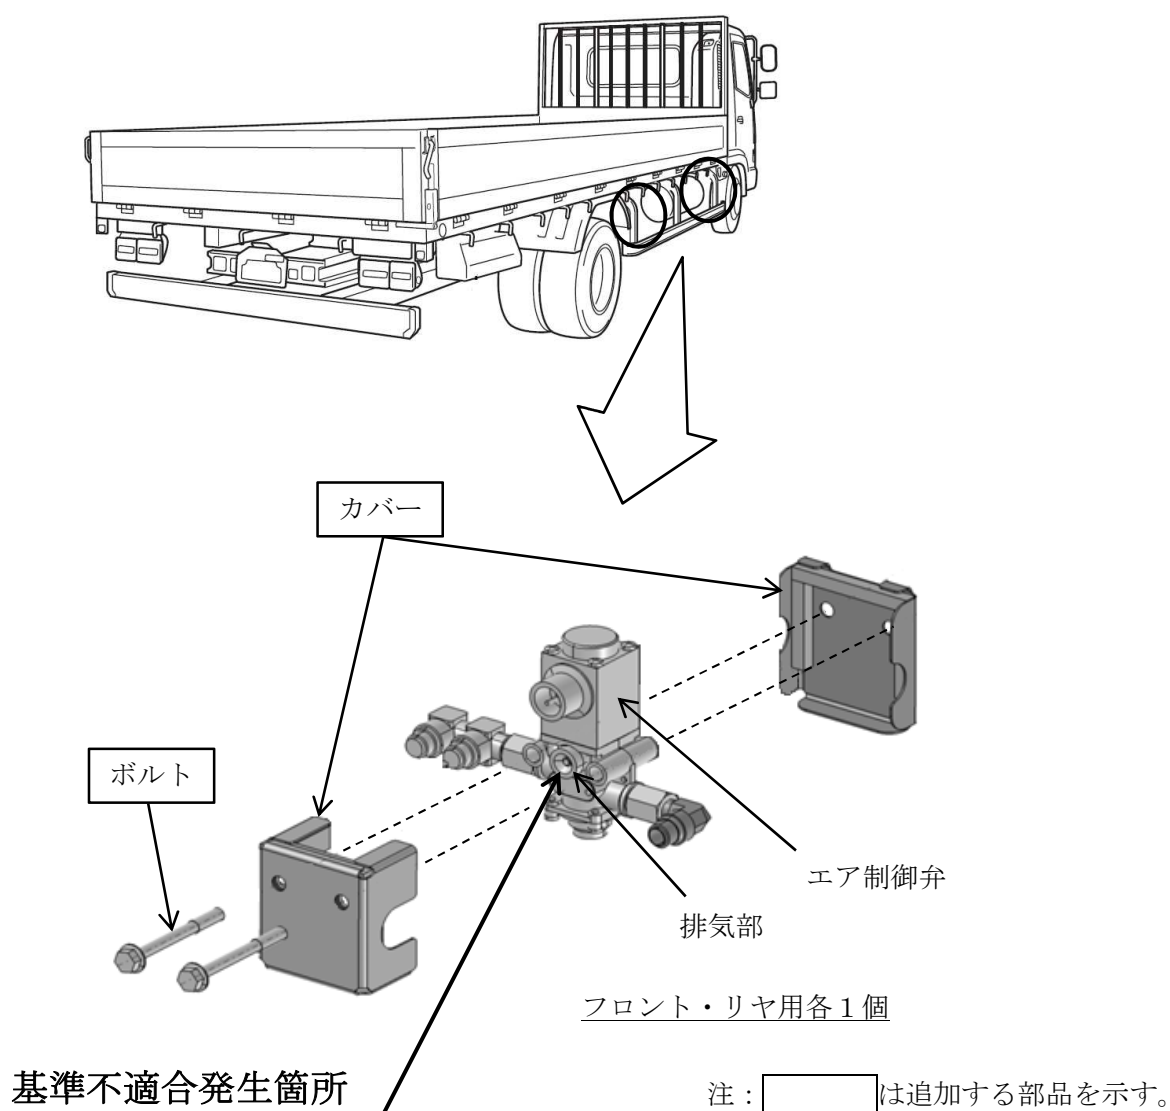
中型トラックのブレーキシステムにおいて、エア制御弁の排気部構造が不適切なため、雪道走行等で排気部に水分が付着すると、凍結して排気部が閉塞することがある。そのため、ブレーキペダルを戻してもエアが排出できず、ブレーキが引きずり、最悪の場合、火災に至るおそれがある。

改善の内容：

全車両、エア制御弁の排気部にカバーを取付ける。

識別：改善済車両にはネームプレートに白色ペイントを塗布する。
